## Lac à la Truite – Suivi du périphyton en 2019

| Numéro RSVL | 0465 |
| Municipalité(s) | La Minerve |
| Date(s) des observations | 31 juillet 2019 |

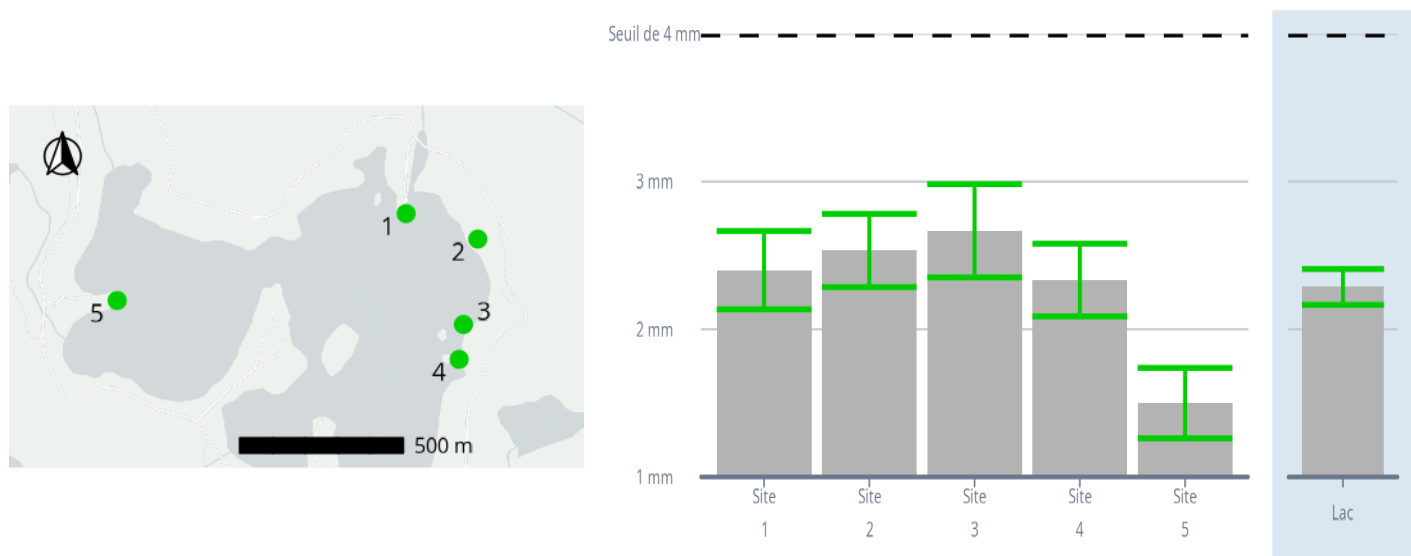
### Épaisseur moyenne du tapis de périphyton

Pour chaque site et pour l'ensemble du lac, les bandes grises représentent l'épaisseur moyenne du périphyton et les barres colorées illustrent la marge d'erreur autour de cette moyenne. À l'échelle du lac, l'épaisseur moyenne du tapis de périphyton est de 2,3 mm. Comme la marge d'erreur se situe entièrement sous la valeur seuil de 4 mm, cela suggère qu'il n'y a pas d'enrichissement en nutriments dans le littoral.

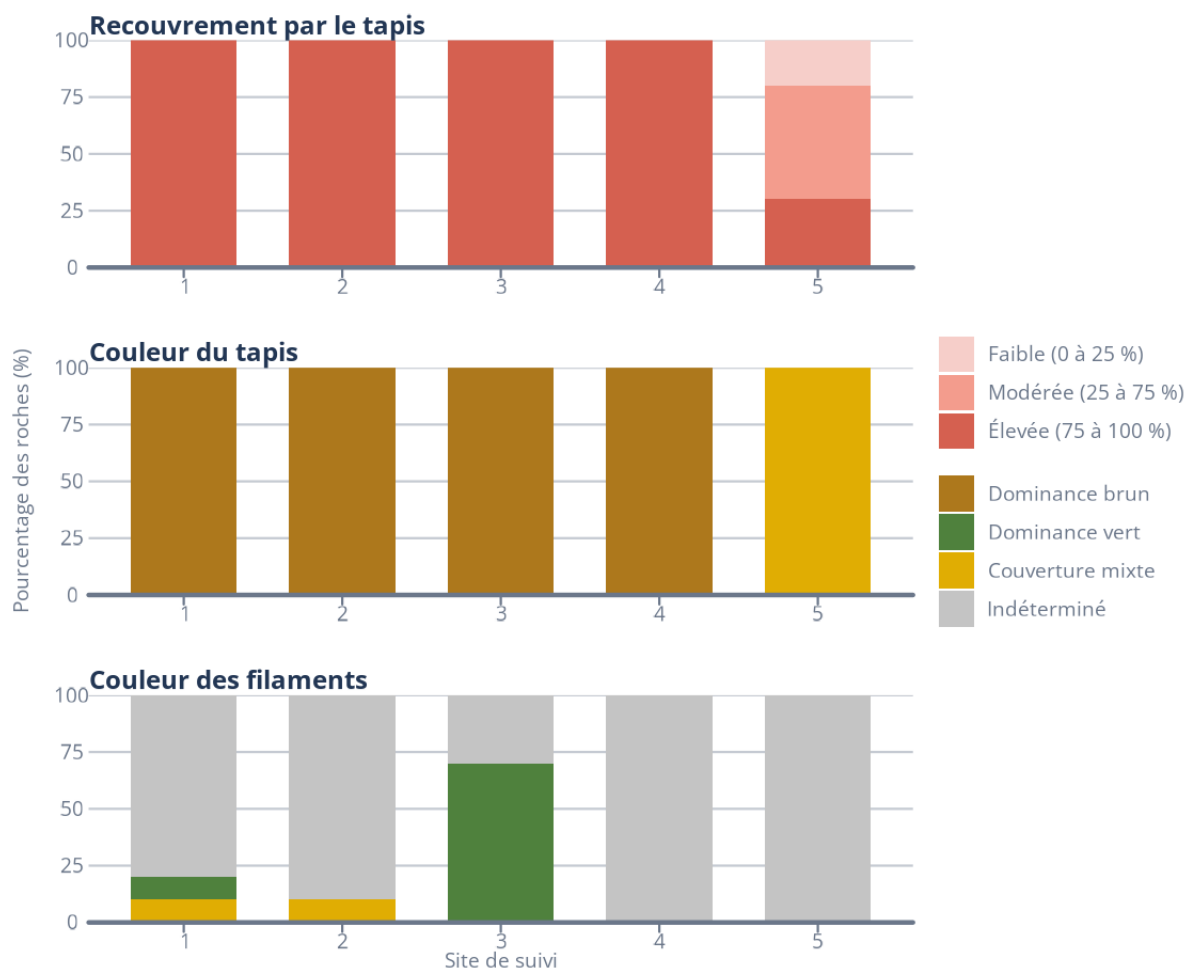
## Caractéristiques du périphyton

Les résultats sont exprimés en pourcentage de roches observées présentant chaque caractéristique.

Sur la majorité des roches inspectées autour du lac, on observe un recouvrement élevé par le tapis de périphyton.

Parmi les tapis de périphyton observés, 80 % sont bruns et 20 % présentent un mélange de brun et de vert.

Des filaments de périphyton sont présents sur 20 % des roches examinées autour du lac. Parmi les roches où des filaments sont observés, 80 % présentent des filaments verts et 20 % présentent des filaments avec une combinaison de brun et de vert.
