## Lac Lambert – Suivi du périphyton en 2024

Numéro LCE 00719  
Date(s) des observations 30 juillet 2024

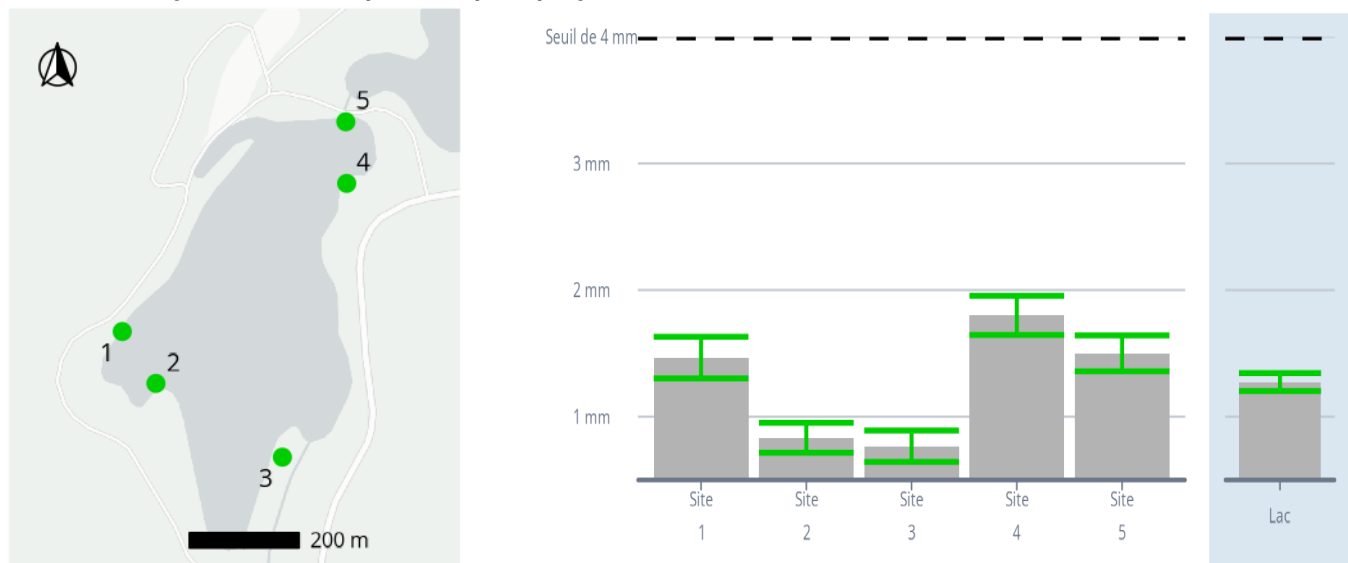
### Épaisseur moyenne du tapis de périphyton

Pour chaque site et pour l'ensemble du lac, les bandes grises représentent l'épaisseur moyenne du périphyton et les barres colorées illustrent la marge d'erreur autour de cette moyenne. À l'échelle du lac, l'épaisseur moyenne du tapis de périphyton est de 1,3 mm. Comme la marge d'erreur se situe entièrement sous la valeur seuil de 4 mm, cela suggère qu'il n'y a pas d'enrichissement en nutriments dans le littoral.

Les caractéristiques du périphyton peuvent varier d'un secteur à l'autre en fonction des apports locaux en nutriments, mais aussi en fonction de la présence d'herbivores aquatiques, de la lumière disponible ou de l'exposition au vent et aux courants.

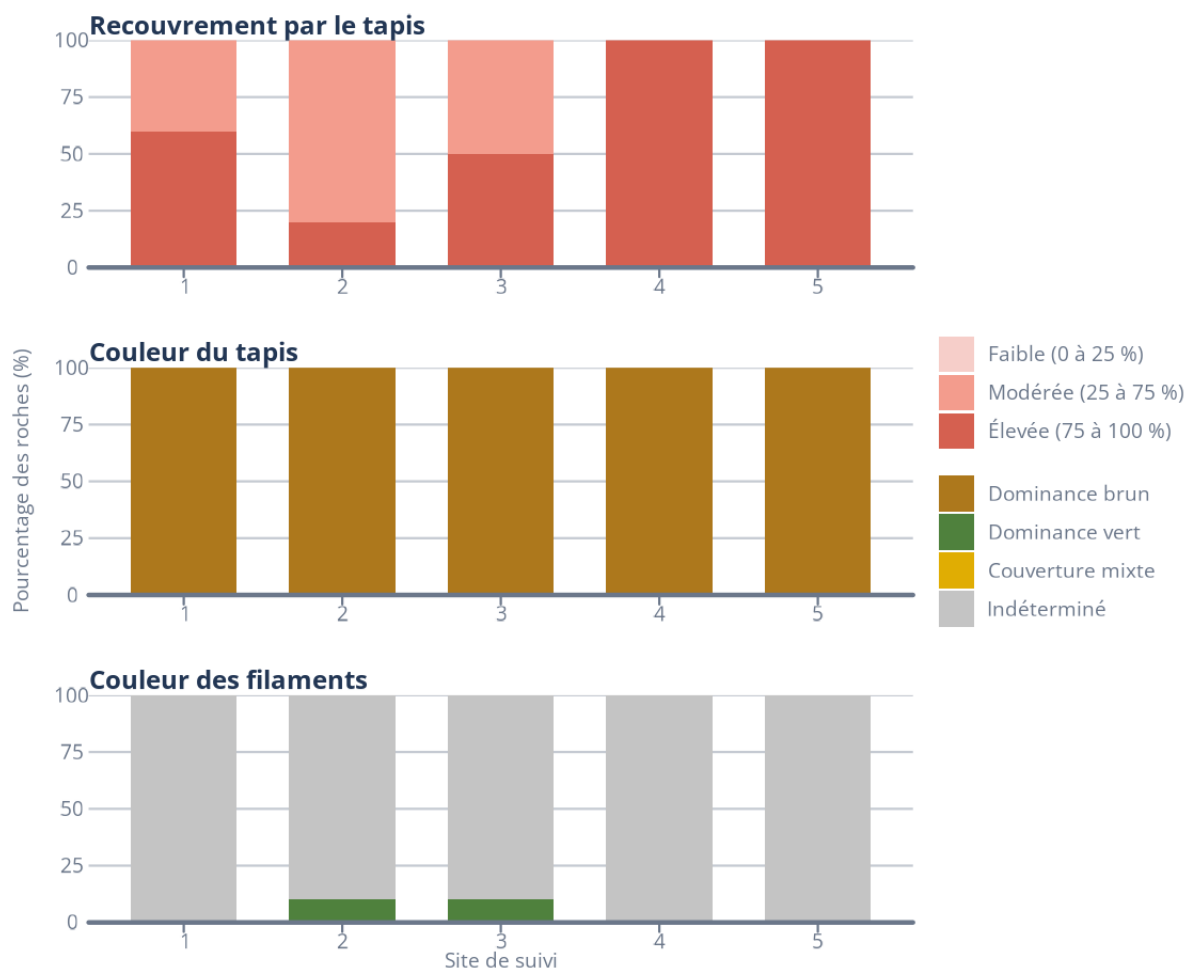
## Caractéristiques du périphyton

Les résultats sont exprimés en pourcentage de roches observées présentant chaque caractéristique.

Sur la majorité des roches inspectées autour du lac, on observe un recouvrement élevé par le tapis de périphyton.

Les tapis de périphyton observés sont tous de couleur brune.

Des filaments de périphyton sont présents sur 4 % des roches examinées autour du lac et ils sont tous de couleur verte.

Une augmentation du recouvrement, l'apparition de filaments ou une variation de couleur sont des signes à surveiller dans le temps pour détecter un changement dans le milieu.
