## Lac Grenier – Suivi du périphyton en 2014

| Numéro RSVL | 0268 |
| Municipalité(s) | Chertsey |
| Date(s) des observations | 20 juillet 2014 |

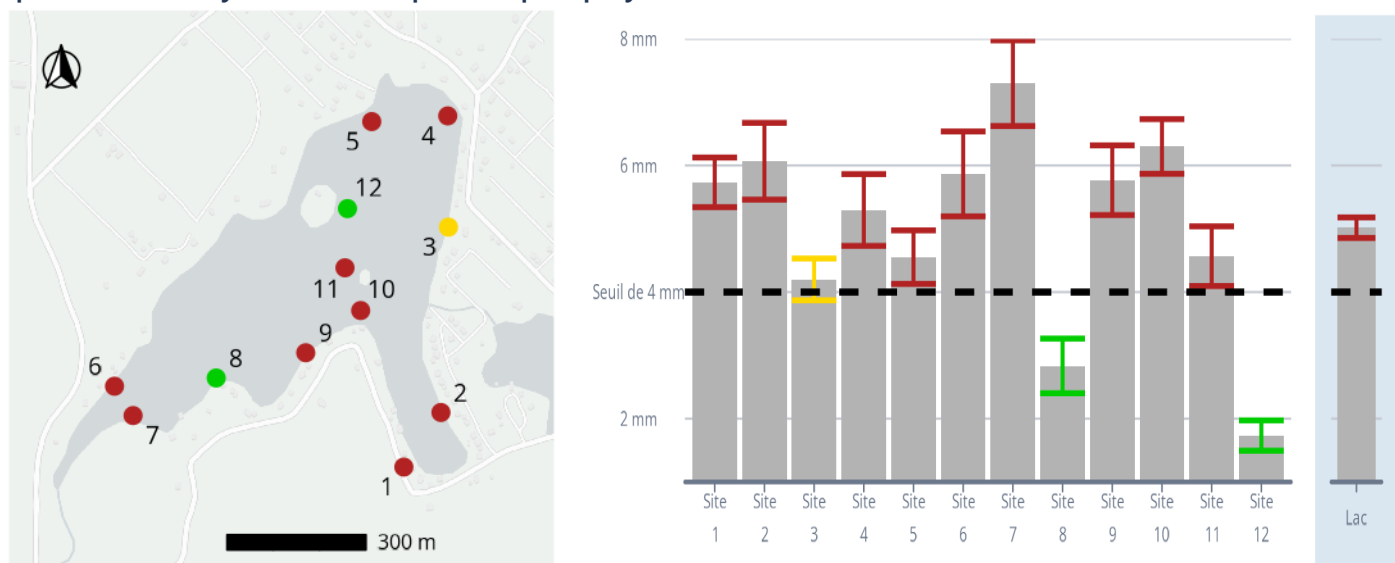
### Épaisseur moyenne du tapis de périphyton

Pour chaque site et pour l'ensemble du lac, les bandes grises représentent l'épaisseur moyenne du périphyton et les barres colorées illustrent la marge d'erreur autour de cette moyenne. À l'échelle du lac, l'épaisseur moyenne du tapis de périphyton est de 5,0 mm. Comme la marge d'erreur se situe entièrement au-dessus de la valeur seuil de 4 mm, cela suggère un enrichissement en nutriments dans le littoral.

Les caractéristiques du périphyton peuvent varier d'un secteur à l'autre en fonction des apports locaux en nutriments, mais aussi en fonction de la présence d'herbivores aquatiques, de la lumière disponible ou de l'exposition au vent et aux courants.

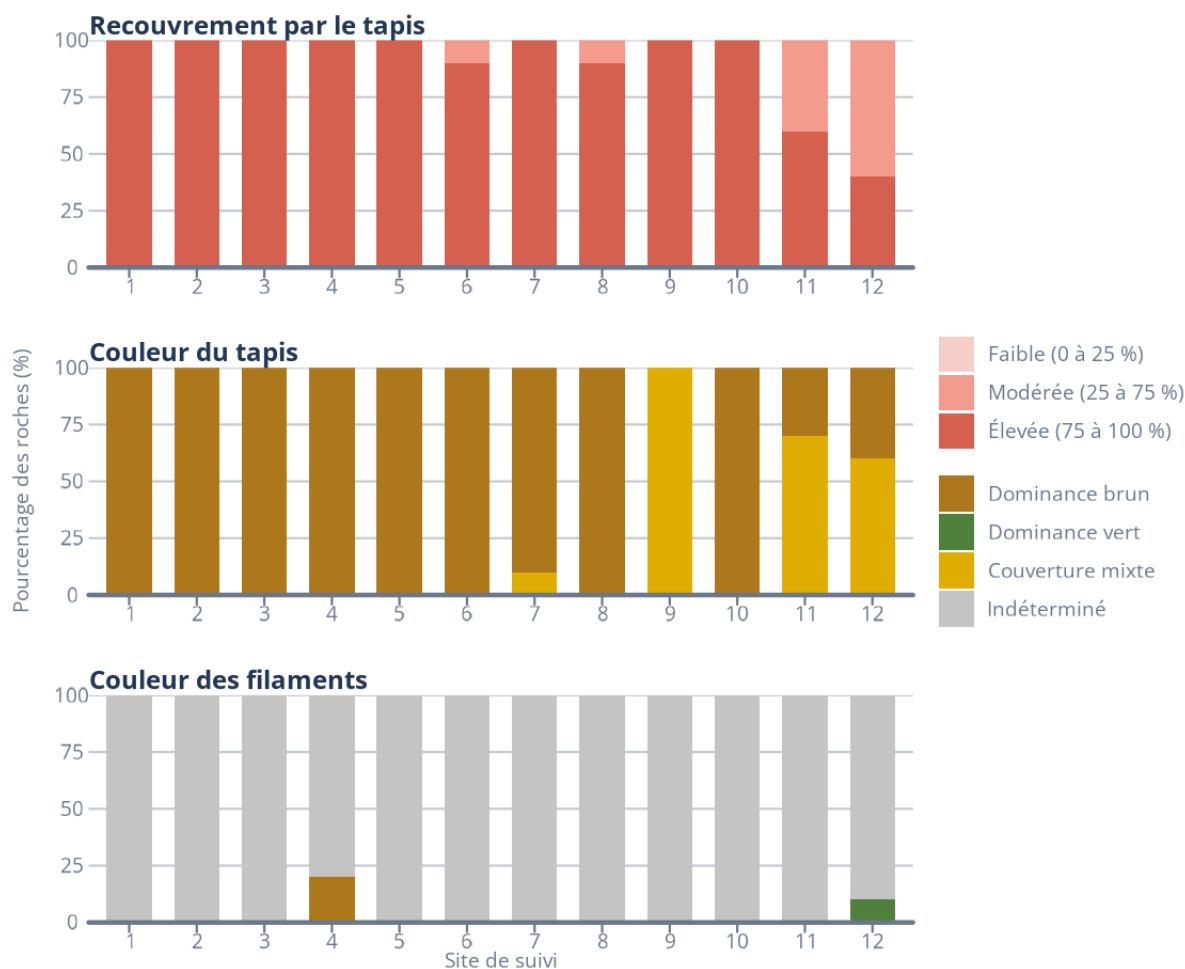
## Caractéristiques du périphyton

Sur la majorité des roches inspectées autour du lac, on observe un recouvrement élevé par le tapis de périphyton.

Parmi les tapis de périphyton observés, 80 % sont bruns et 20 % présentent un mélange de brun et de vert.

Des filaments de périphyton sont présents sur 2 % des roches examinées autour du lac.

Une augmentation du recouvrement, l'apparition de filaments ou une variation de couleur sont des signes à surveiller dans le temps pour détecter un changement dans le milieu.
