## Lac Grenier – Suivi du périphyton en 2015

| Numéro RSVL | 0268 |
| Municipalité(s) | Chertsey |
| Date(s) des observations | 8 et 15 août 2015 |

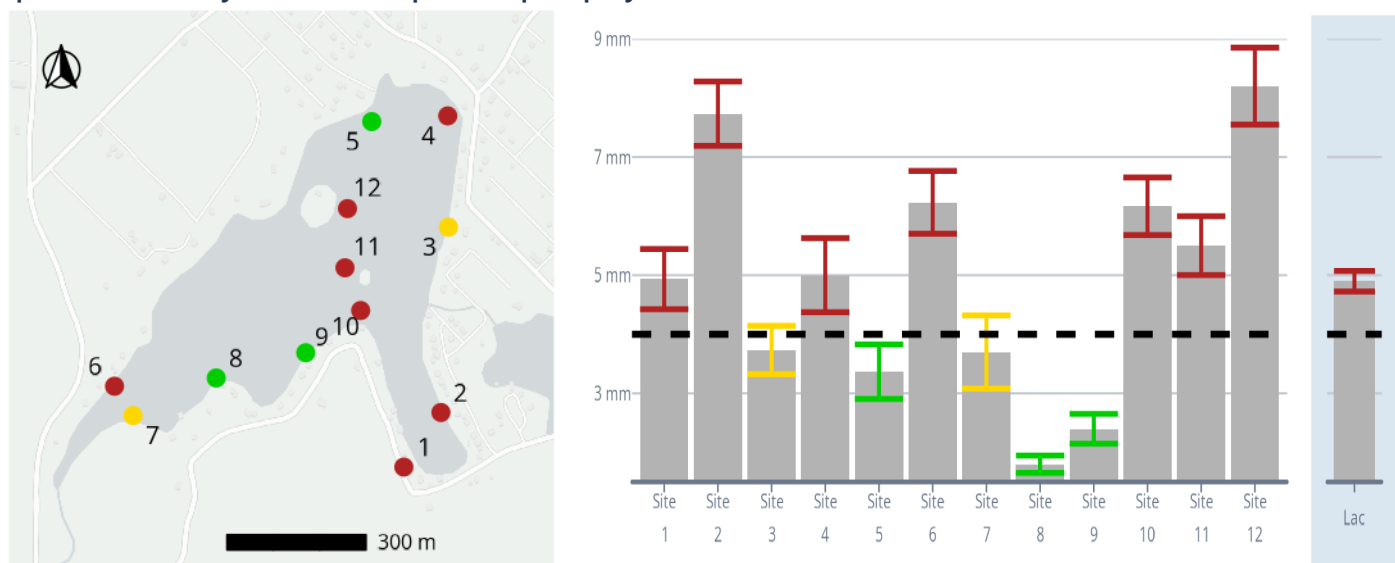
### Épaisseur moyenne du tapis de périphyton

Pour chaque site et pour l'ensemble du lac, les bandes grises représentent l'épaisseur moyenne du périphyton et les barres colorées illustrent la marge d'erreur autour de cette moyenne. À l'échelle du lac, l'épaisseur moyenne du tapis de périphyton est de 4,9 mm. Comme la marge d'erreur se situe entièrement au-dessus de la valeur seuil de 4 mm, cela suggère un enrichissement en nutriments dans le littoral.

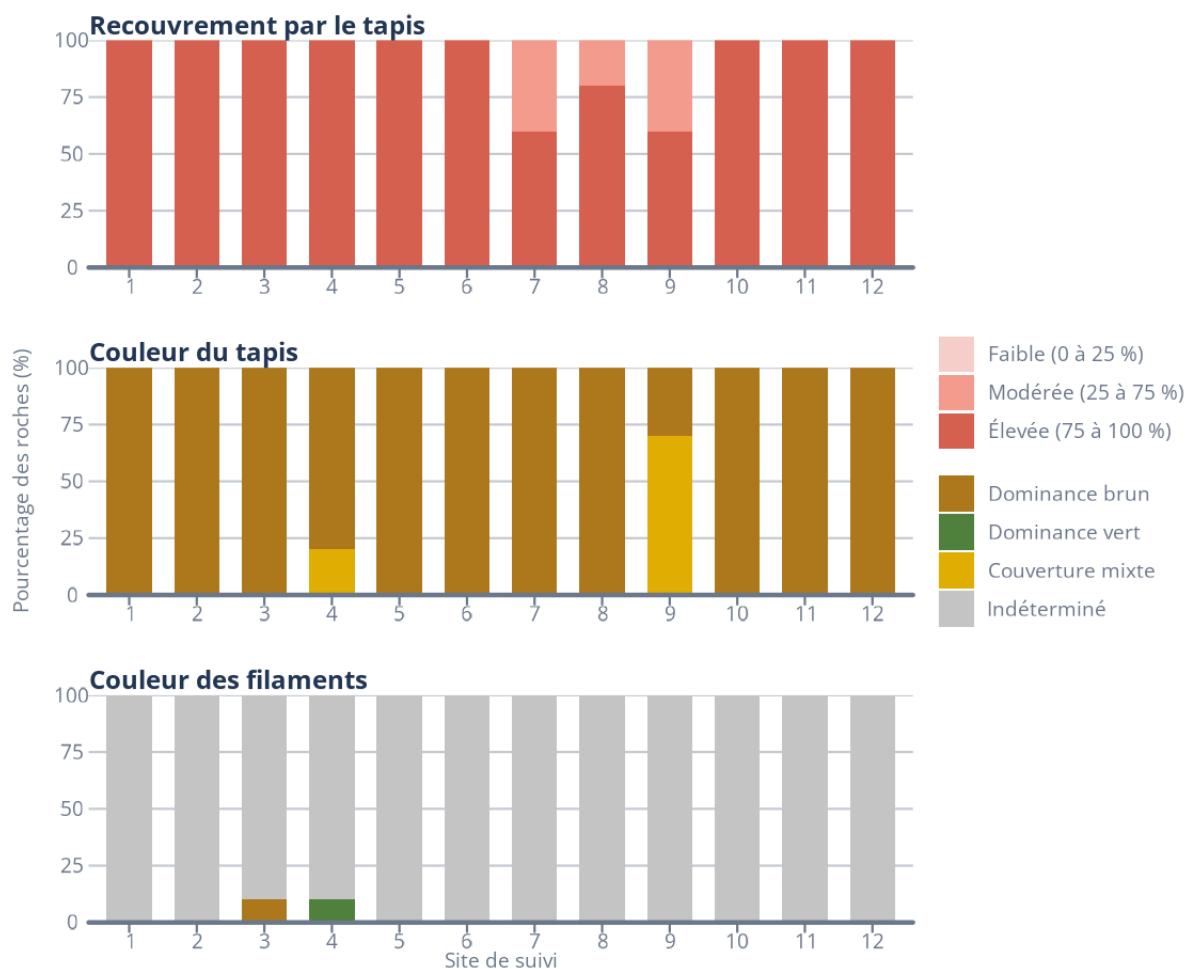
## Caractéristiques du périphyton

Sur la majorité des roches inspectées autour du lac, on observe un recouvrement élevé par le tapis de périphyton.

Parmi les tapis de périphyton observés, 92 % sont bruns et 8 % présentent un mélange de brun et de vert.

Des filaments de périphyton sont présents sur 2 % des roches examinées autour du lac.

Une augmentation du recouvrement, l'apparition de filaments ou une variation de couleur sont des signes à surveiller dans le temps pour détecter un changement dans le milieu.
