## Lac Chevreuil – Suivi du périphyton en 2018

| Numéro RSVL | 0044 |
| Municipalité(s) | Amherst |
| Date(s) des observations | 22 juillet 2018 |

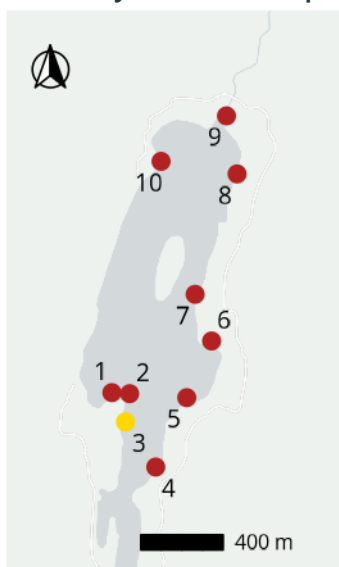
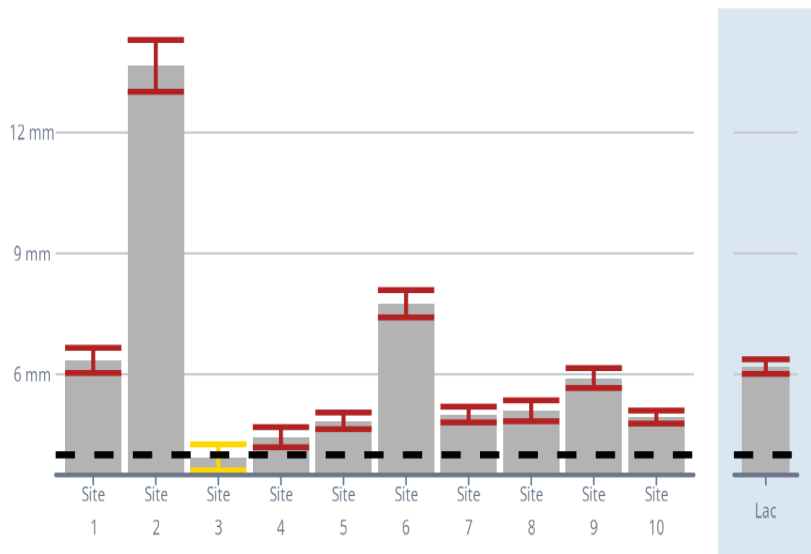
### Épaisseur moyenne du tapis de périphyton

Pour chaque site et pour l'ensemble du lac, les bandes grises représentent l'épaisseur moyenne du périphyton et les barres colorées illustrent la marge d'erreur autour de cette moyenne. À l'échelle du lac, l'épaisseur moyenne du tapis de périphyton est de 6,2 mm. Comme la marge d'erreur se situe entièrement au-dessus de la valeur seuil de 4 mm, cela suggère un enrichissement en nutriments dans le littoral.

Les caractéristiques du périphyton peuvent varier d'un secteur à l'autre en fonction des apports locaux en nutriments, mais aussi en fonction de la présence d'herbivores aquatiques, de la lumière disponible ou de l'exposition au vent et aux courants.

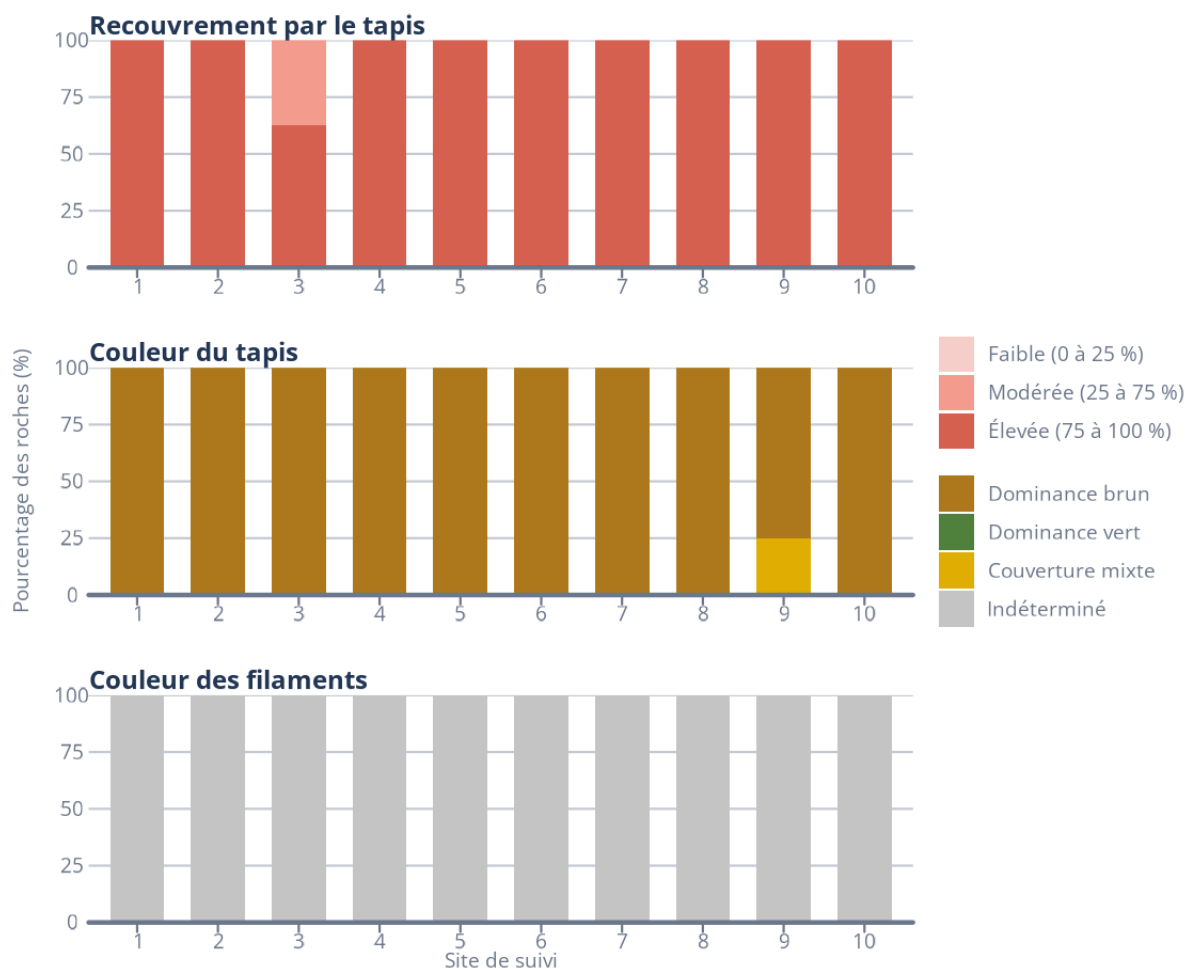
## Caractéristiques du périphyton

Sur la majorité des roches inspectées autour du lac, on observe un recouvrement élevé par le tapis de périphyton.

Parmi les tapis de périphyton observés, 98 % sont bruns et 2 % présentent un mélange de brun et de vert.

Aucun filament de périphyton n'a été observé.

Une augmentation du recouvrement, l'apparition de filaments ou une variation de couleur sont des signes à surveiller dans le temps pour détecter un changement dans le milieu.
