## Lac de la Grange – Suivi du périphyton en 2020

| Numéro RSVL | 0041 |
| Municipalité(s) | Amherst |
| Date(s) des observations | 16 août 2020 |

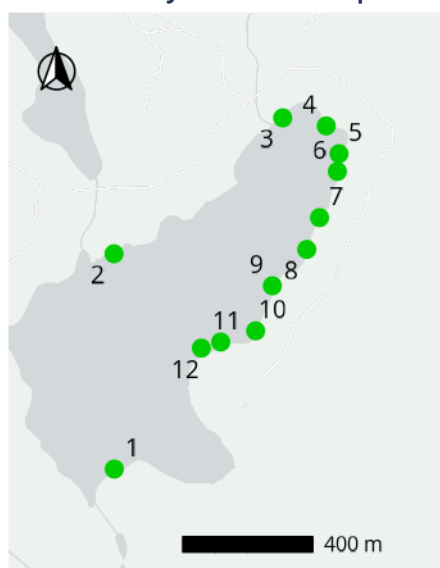
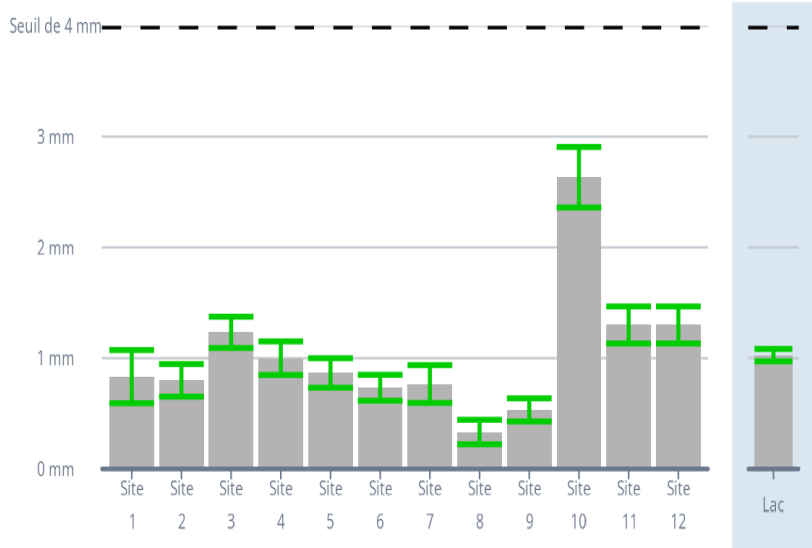
### Épaisseur moyenne du tapis de périphyton

Pour chaque site et pour l'ensemble du lac, les bandes grises représentent l'épaisseur moyenne du périphyton et les barres colorées illustrent la marge d'erreur autour de cette moyenne. À l'échelle du lac, l'épaisseur moyenne du tapis de périphyton est de 1,0 mm. Comme la marge d'erreur se situe entièrement sous la valeur seuil de 4 mm, cela suggère qu'il n'y a pas d'enrichissement en nutriments dans le littoral.

Les caractéristiques du périphyton peuvent varier d'un secteur à l'autre en fonction des apports locaux en nutriments, mais aussi en fonction de la présence d'herbivores aquatiques, de la lumière disponible ou de l'exposition au vent et aux courants.

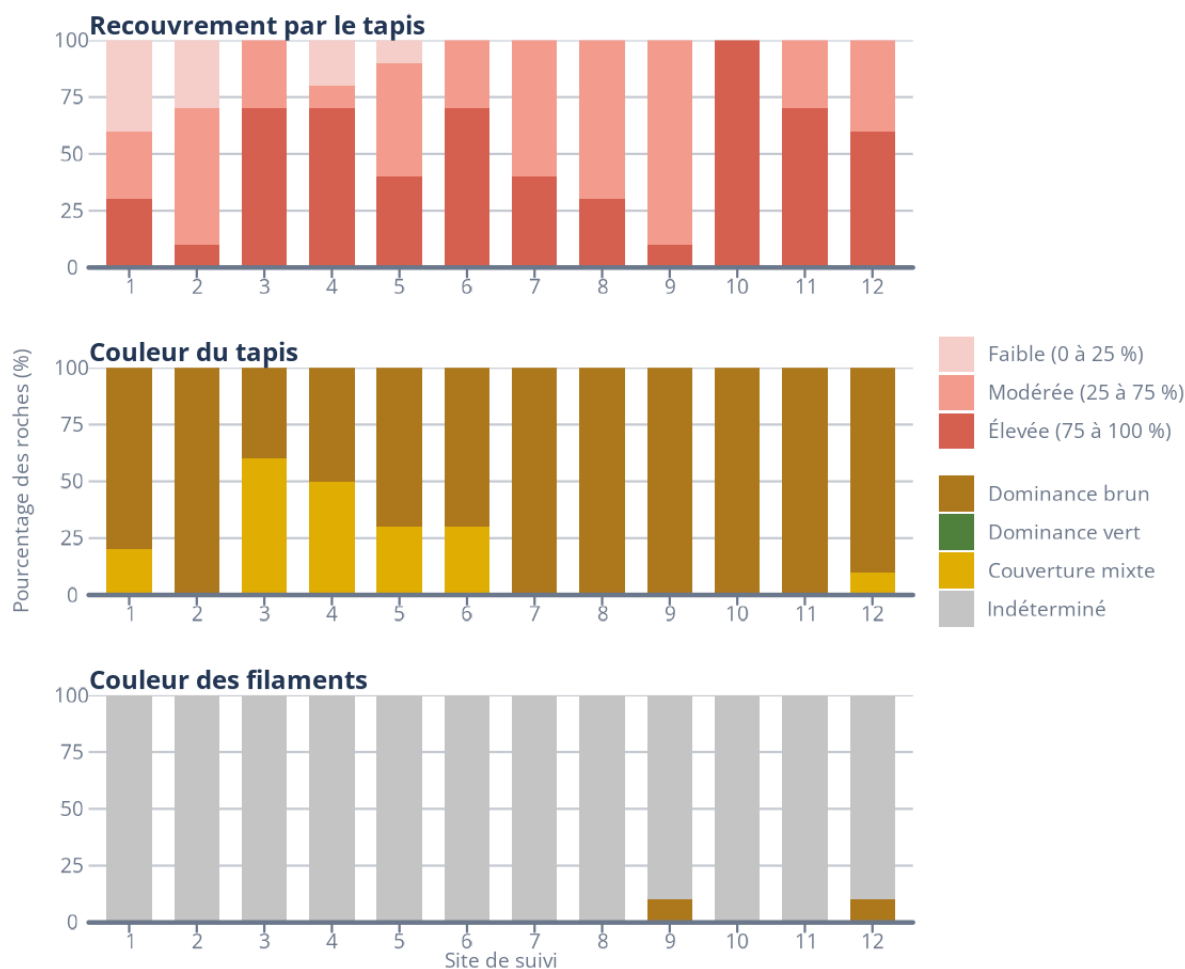
## Caractéristiques du périphyton

À l'échelle du lac, 8 % des roches inspectées ont un recouvrement faible, 42 % ont un recouvrement moyen et 50 % ont un recouvrement élevé. Le site d'échantillonnage 10 se démarque par un recouvrement particulièrement élevé.

Parmi les tapis de périphyton observés, 83 % sont bruns et 17 % présentent un mélange de brun et de vert.

Des filaments de périphyton sont présents sur 2 % des roches examinées autour du lac et ils sont tous de couleur brune.

Une augmentation du recouvrement, l'apparition de filaments ou une variation de couleur sont des signes à surveiller dans le temps pour détecter un changement dans le milieu.
