## Lac Viceroy – Suivi du périphyton en 2012

| Numéro RSVL | 0167 |
| Date(s) des observations | 14 août 2012 |

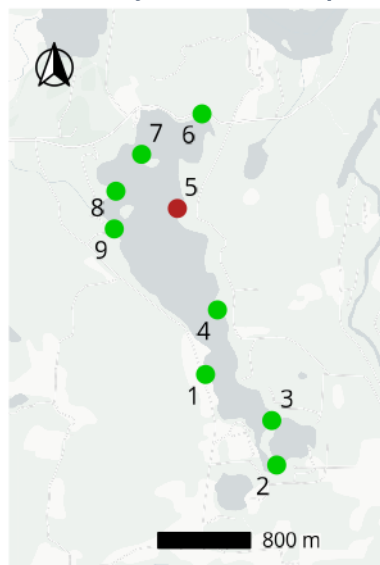
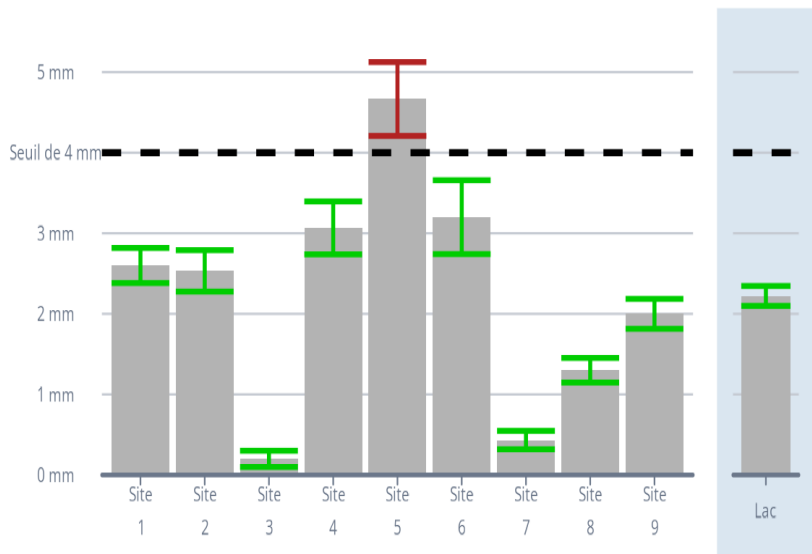
### Épaisseur moyenne du tapis de périphyton

Pour chaque site et pour l'ensemble du lac, les bandes grises représentent l'épaisseur moyenne du périphyton et les barres colorées illustrent la marge d'erreur autour de cette moyenne. À l'échelle du lac, l'épaisseur moyenne du tapis de périphyton est de 2,2 mm. Comme la marge d'erreur se situe entièrement sous la valeur seuil de 4 mm, cela suggère qu'il n'y a pas d'enrichissement en nutriments dans le littoral. Toutefois, pour le site 5, la marge d'erreur dépasse le seuil de 4 mm d'épaisseur, ce qui suggère un enrichissement en nutriments à cet endroit.

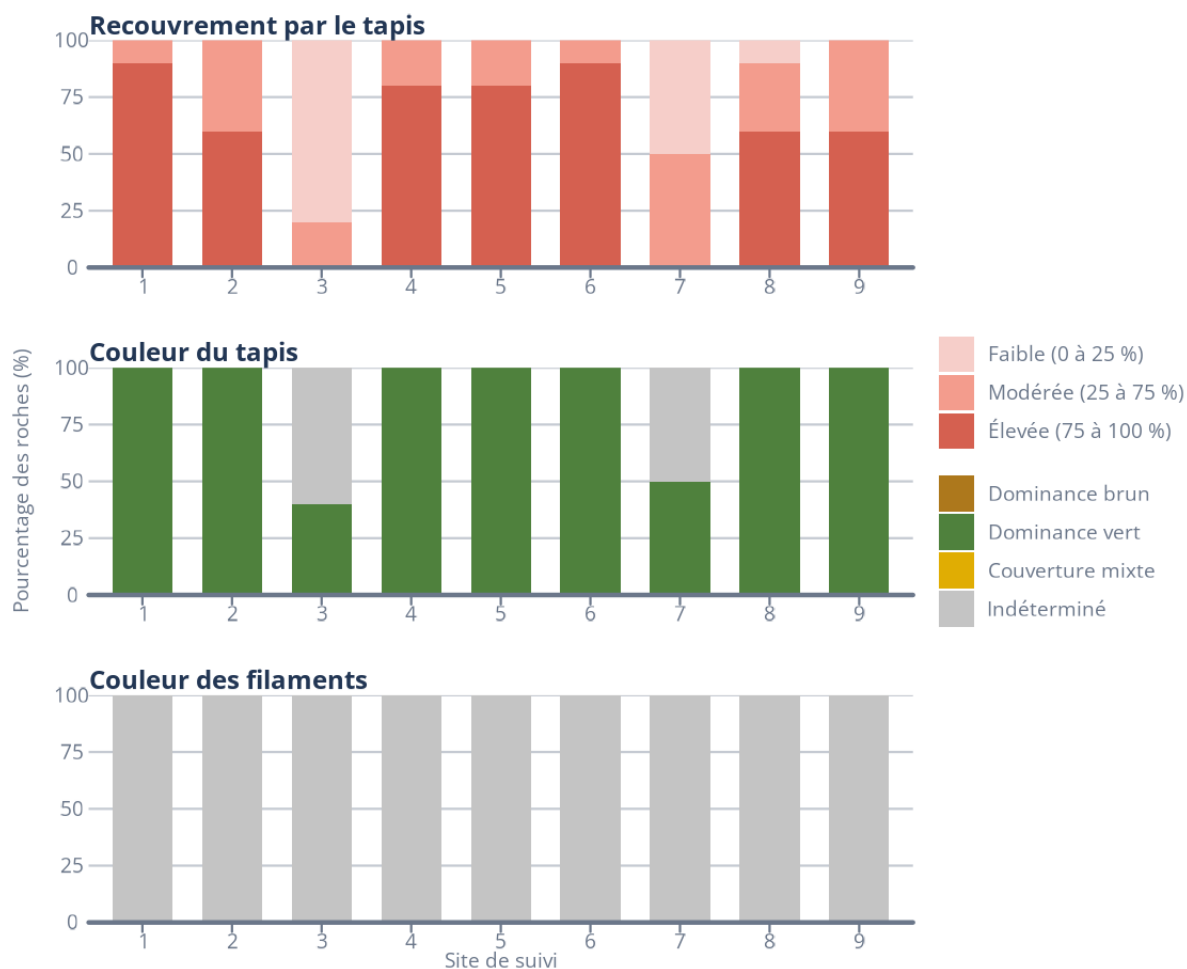
## Caractéristiques du périphyton

Les résultats sont exprimés en pourcentage de roches observées présentant chaque caractéristique.

Sur la majorité des roches inspectées autour du lac, on observe un recouvrement élevé par le tapis de périphyton.

Les tapis de périphyton observés sont tous de couleur verte.

Aucun filament de périphyton n'a été observé.
