## Lac Viceroy – Suivi du périphyton en 2016

| Numéro RSVL | 0167 |
| Municipalité(s) | Lac-Simon et Ripon |
| Date(s) des observations | 7 août 2016 |

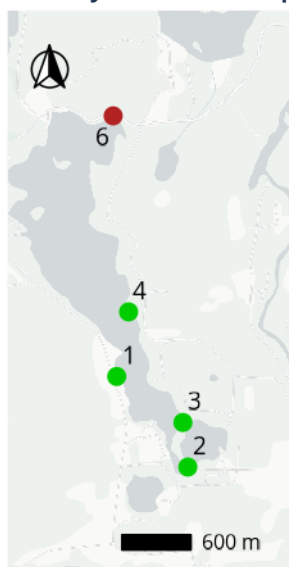
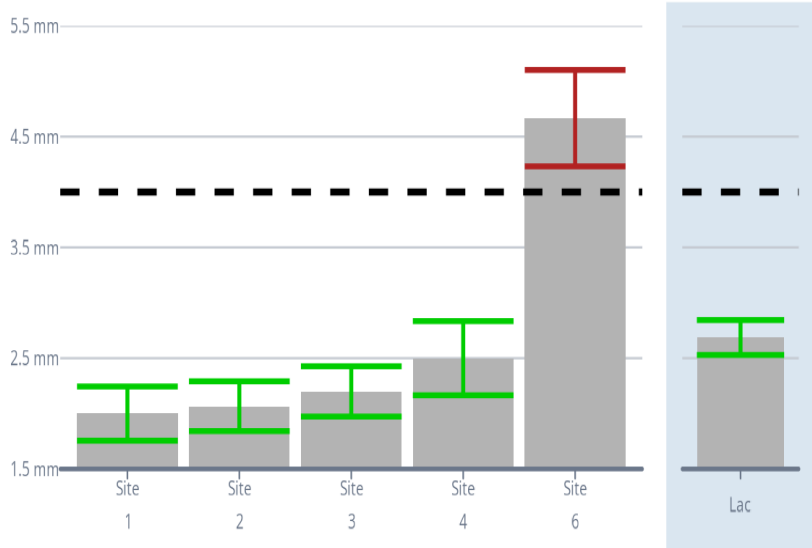
### Épaisseur moyenne du tapis de périphyton

Pour chaque site et pour l'ensemble du lac, les bandes grises représentent l'épaisseur moyenne du périphyton et les barres colorées illustrent la marge d'erreur autour de cette moyenne. À l'échelle du lac, l'épaisseur moyenne du tapis de périphyton est de 2,7 mm. Comme la marge d'erreur se situe entièrement sous la valeur seuil de 4 mm, cela suggère qu'il n'y a pas d'enrichissement en nutriments dans le littoral. Toutefois, pour le site 6, la marge d'erreur dépasse le seuil de 4 mm d'épaisseur, ce qui suggère un enrichissement en nutriments à cet endroit.

Les caractéristiques du périphyton peuvent varier d'un secteur à l'autre en fonction des apports locaux en nutriments, mais aussi en fonction de la présence d'herbivores aquatiques, de la lumière disponible ou de l'exposition au vent et aux courants.

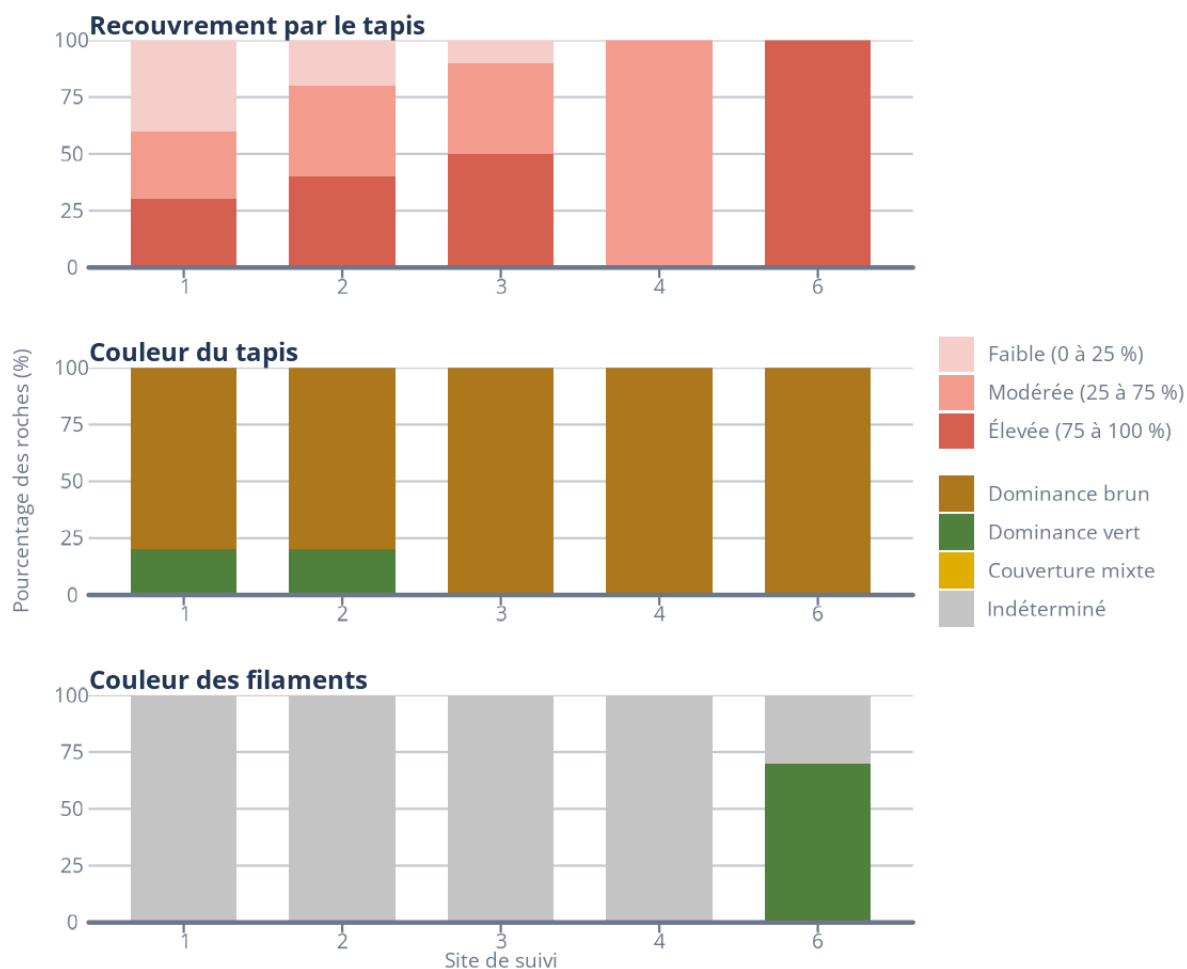
## Caractéristiques du périphyton

Les résultats sont exprimés en pourcentage de roches observées présentant chaque caractéristique.

À l'échelle du lac, 14 % des roches inspectées ont un recouvrement faible, 42 % ont un recouvrement moyen et 44 % ont un recouvrement élevé. Le site d'échantillonnage 6 se démarque par un recouvrement particulièrement élevé.

Parmi les tapis de périphyton observés, 92 % sont bruns et 8 % sont verts.

Des filaments de périphyton sont présents sur 14 % des roches examinées autour du lac et ils sont tous de couleur verte.

Une augmentation du recouvrement, l'apparition de filaments ou une variation de couleur sont des signes à surveiller dans le temps pour détecter un changement dans le milieu.
