## Lac Viceroy – Suivi du périphyton en 2017

| Numéro RSVL | 0167 |
| Date(s) des observations | 21 août 2017 |

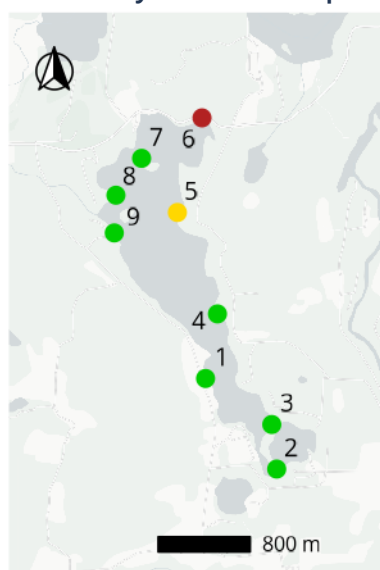
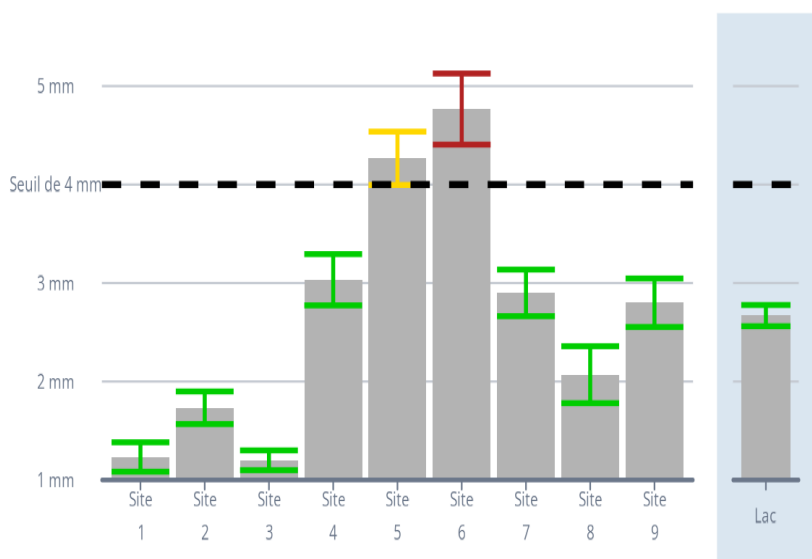
### Épaisseur moyenne du tapis de périphyton

Pour chaque site et pour l'ensemble du lac, les bandes grises représentent l'épaisseur moyenne du périphyton et les barres colorées illustrent la marge d'erreur autour de cette moyenne. À l'échelle du lac, l'épaisseur moyenne du tapis de périphyton est de 2,7 mm. Comme la marge d'erreur se situe entièrement sous la valeur seuil de 4 mm, cela suggère qu'il n'y a pas d'enrichissement en nutriments dans le littoral. Toutefois, pour 1 des 9 sites, la marge d'erreur dépasse le seuil de 4 mm d'épaisseur et pour 1 des 9 sites, la marge d'erreur englobe la valeur seuil de 4 mm.

### Probabilité d'enrichissement en nutriments dans le littoral

- Peu probable
- Probable
- Très probable

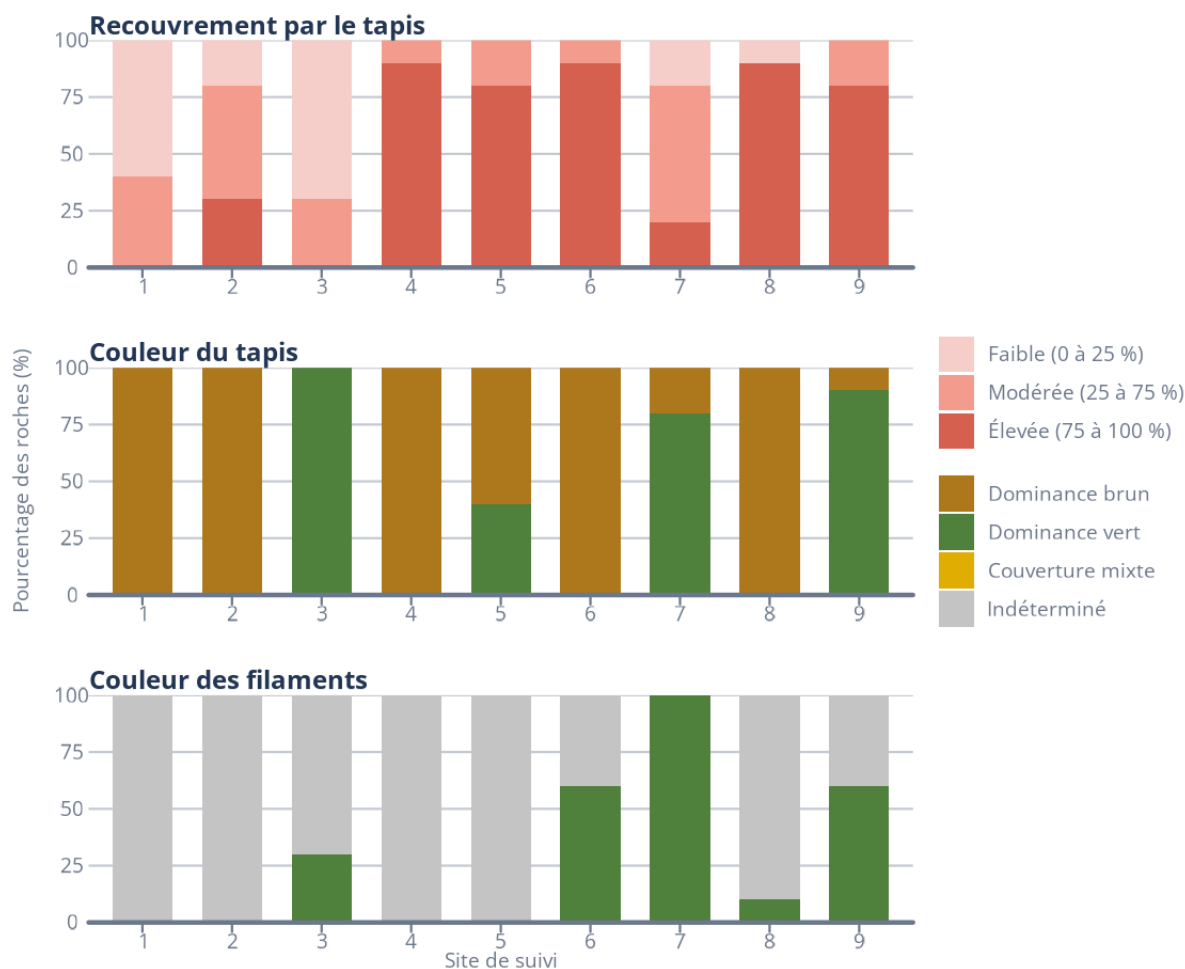
## Caractéristiques du périphyton

Les résultats sont exprimés en pourcentage de roches observées présentant chaque caractéristique.

Sur la majorité des roches inspectées autour du lac, on observe un recouvrement élevé par le tapis de périphyton.

Parmi les tapis de périphyton observés, 66 % sont bruns et 34 % sont verts.

Des filaments de périphyton sont présents sur 29 % des roches examinées autour du lac et ils sont tous de couleur verte.
