## Lac Bell – Suivi du périphyton en 2018

| Numéro RSVL | 0424 |
| Municipalité(s) | Saint-Élie-de-Caxton |
| Date(s) des observations | 7 août 2018 |

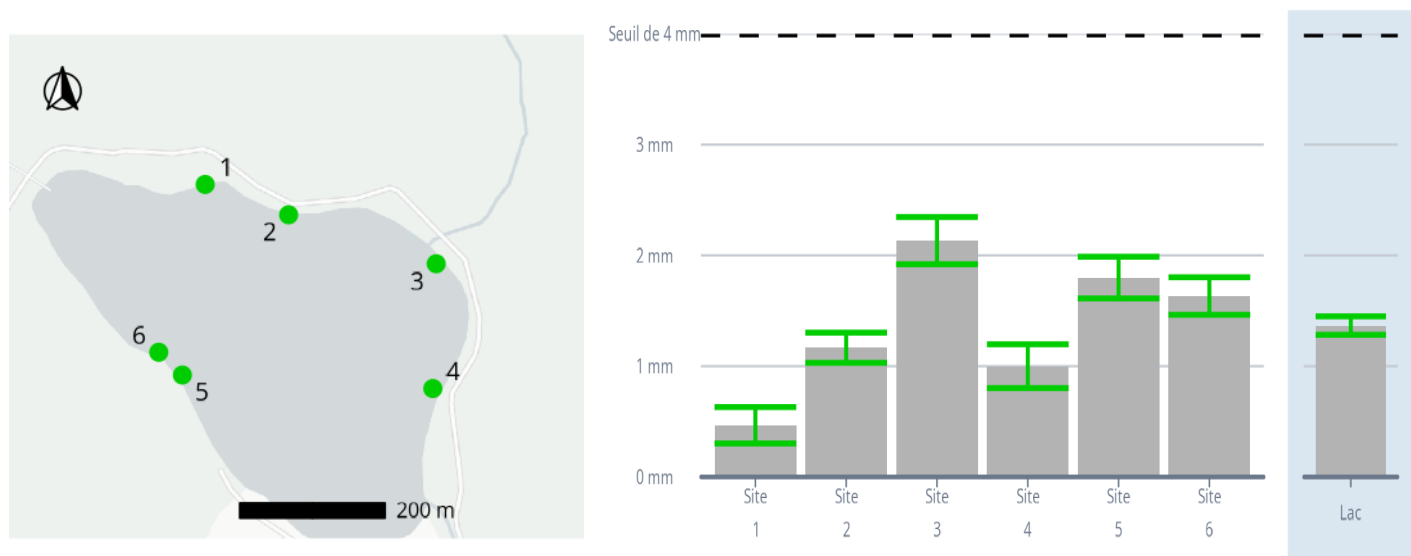
### Épaisseur moyenne du tapis de périphyton

Pour chaque site et pour l'ensemble du lac, les bandes grises représentent l'épaisseur moyenne du périphyton et les barres colorées illustrent la marge d'erreur autour de cette moyenne. À l'échelle du lac, l'épaisseur moyenne du tapis de périphyton est de 1,4 mm. Comme la marge d'erreur se situe entièrement sous la valeur seuil de 4 mm, cela suggère qu'il n'y a pas d'enrichissement en nutriments dans le littoral.
