## Lac Bell – Suivi du périphyton en 2019

| Numéro RSVL | 0424 |
| Municipalité(s) | Saint-Élie-de-Caxton |
| Date(s) des observations | 12 août 2019 |

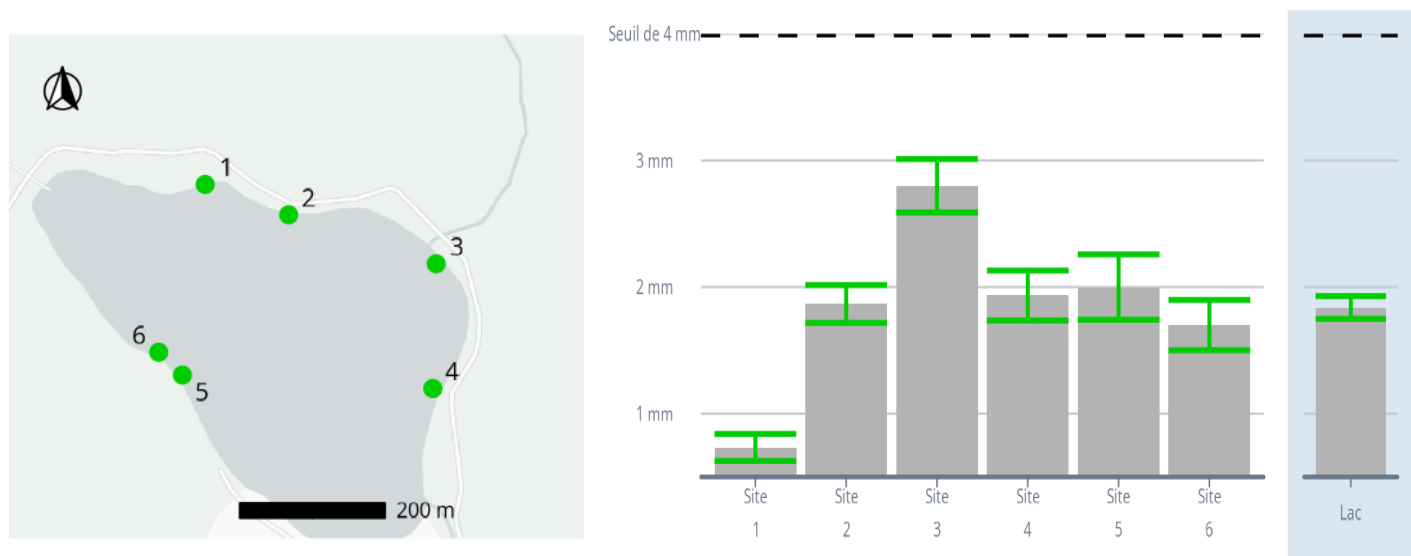
### Épaisseur moyenne du tapis de périphyton

Pour chaque site et pour l'ensemble du lac, les bandes grises représentent l'épaisseur moyenne du périphyton et les barres colorées illustrent la marge d'erreur autour de cette moyenne. À l'échelle du lac, l'épaisseur moyenne du tapis de périphyton est de 1,8 mm. Comme la marge d'erreur se situe entièrement sous la valeur seuil de 4 mm, cela suggère qu'il n'y a pas d'enrichissement en nutriments dans le littoral.

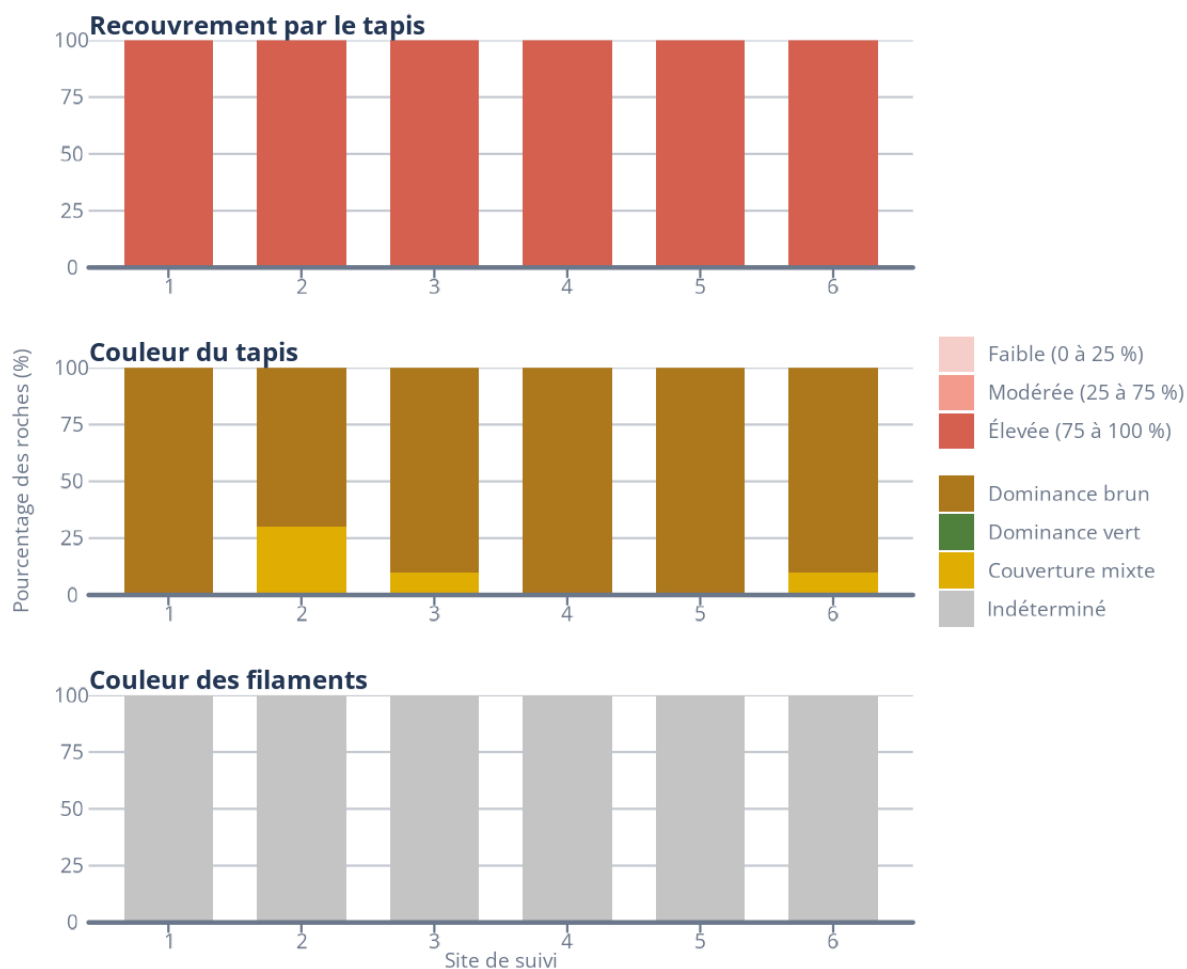
## Caractéristiques du périphyton

Sur toutes les roches inspectées autour du lac, on observe un recouvrement élevé par le tapis de périphyton.

Parmi les tapis de périphyton observés, 92 % sont bruns et 8 % présentent un mélange de brun et de vert.

Aucun filament de périphyton n'a été observé.
