## Lac Brûlé – Suivi du périphyton en 2016

| Numéro RSVL | 0343 |
| Municipalité(s) | Saint-Mathieu-du-Parc |

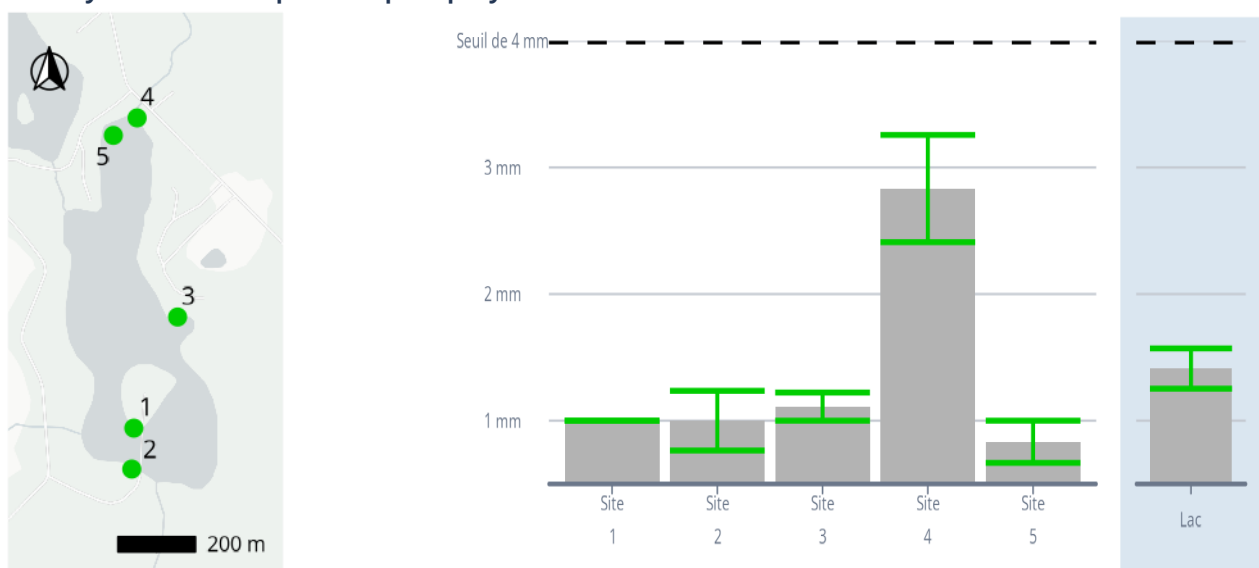
### Épaisseur moyenne du tapis de périphyton

Pour chaque site et pour l'ensemble du lac, les bandes grises représentent l'épaisseur moyenne du périphyton et les barres colorées illustrent la marge d'erreur autour de cette moyenne. À l'échelle du lac, l'épaisseur moyenne du tapis de périphyton est de 1,4 mm. Comme la marge d'erreur se situe entièrement sous la valeur seuil de 4 mm, cela suggère qu'il n'y a pas d'enrichissement en nutriments dans le littoral.

Les caractéristiques du périphyton peuvent varier d'un secteur à l'autre en fonction des apports locaux en nutriments, mais aussi en fonction de la présence d'herbivores aquatiques, de la lumière disponible ou de l'exposition au vent et aux courants.

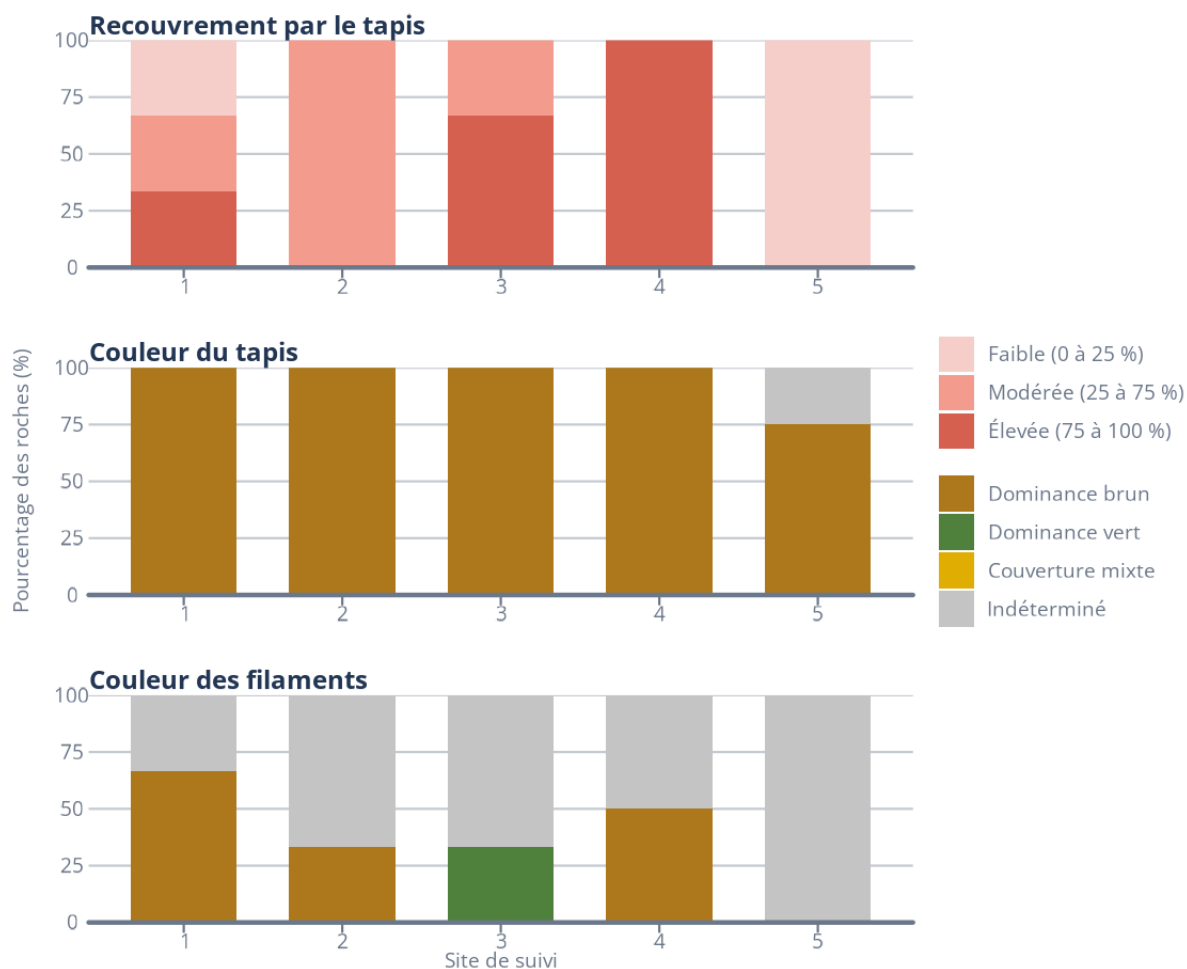
## Caractéristiques du périphyton

À l'échelle du lac, 27 % des roches inspectées ont un recouvrement faible, 33 % ont un recouvrement moyen et 40 % ont un recouvrement élevé. Le site d'échantillonnage 4 se démarque par un recouvrement particulièrement élevé.

Les tapis de périphyton observés sont tous de couleur brune.

Des filaments de périphyton sont présents sur 35 % des roches examinées autour du lac.

Une augmentation du recouvrement, l'apparition de filaments ou une variation de couleur sont des signes à surveiller dans le temps pour détecter un changement dans le milieu.
