## Petit lac Long – Suivi du périphyton en 2017

| Numéro RSVL | 0187 |
| Municipalité(s) | Saint-Élie-de-Caxton |
| Date(s) des observations | 14 août 2017 |

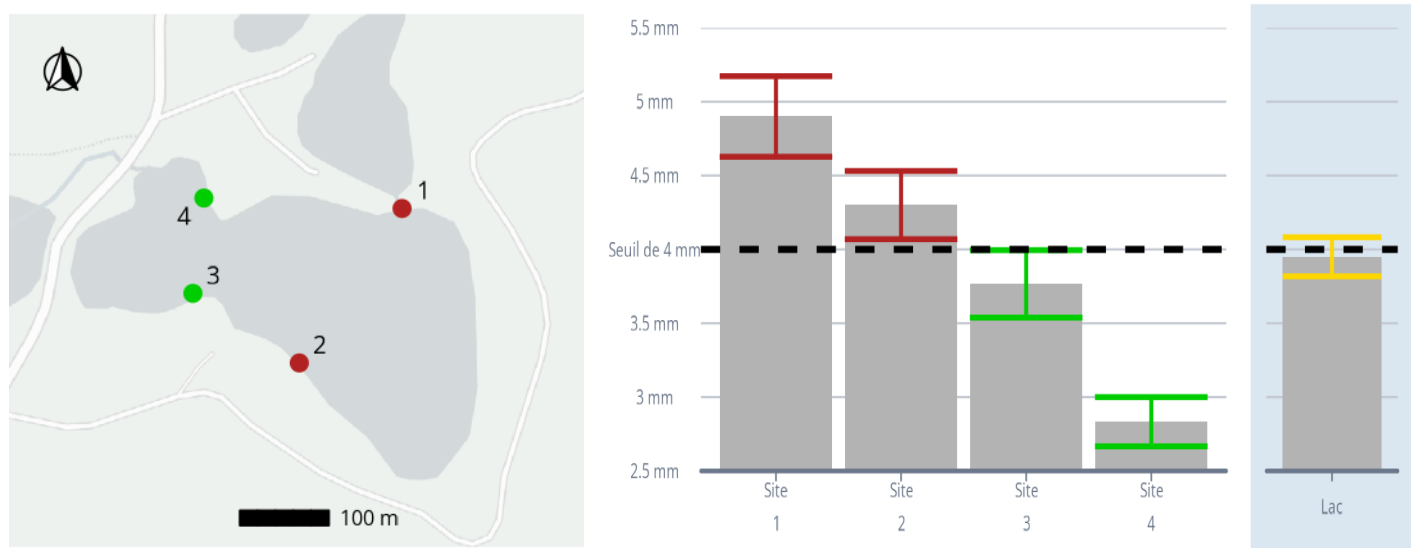
### Épaisseur moyenne du tapis de périphyton

Pour chaque site et pour l'ensemble du lac, les bandes grises représentent l'épaisseur moyenne du périphyton et les barres colorées illustrent la marge d'erreur autour de cette moyenne. À l'échelle du lac, l'épaisseur moyenne du tapis de périphyton est de 4,0 mm. Comme la marge d'erreur englobe la valeur seuil de 4 mm, cela suggère qu'il y a probablement un enrichissement en nutriments dans le littoral. Pour 2 des 4 sites, la marge d'erreur dépasse le seuil de 4 mm d'épaisseur, ce qui suggère un enrichissement en nutriments à ces endroits.

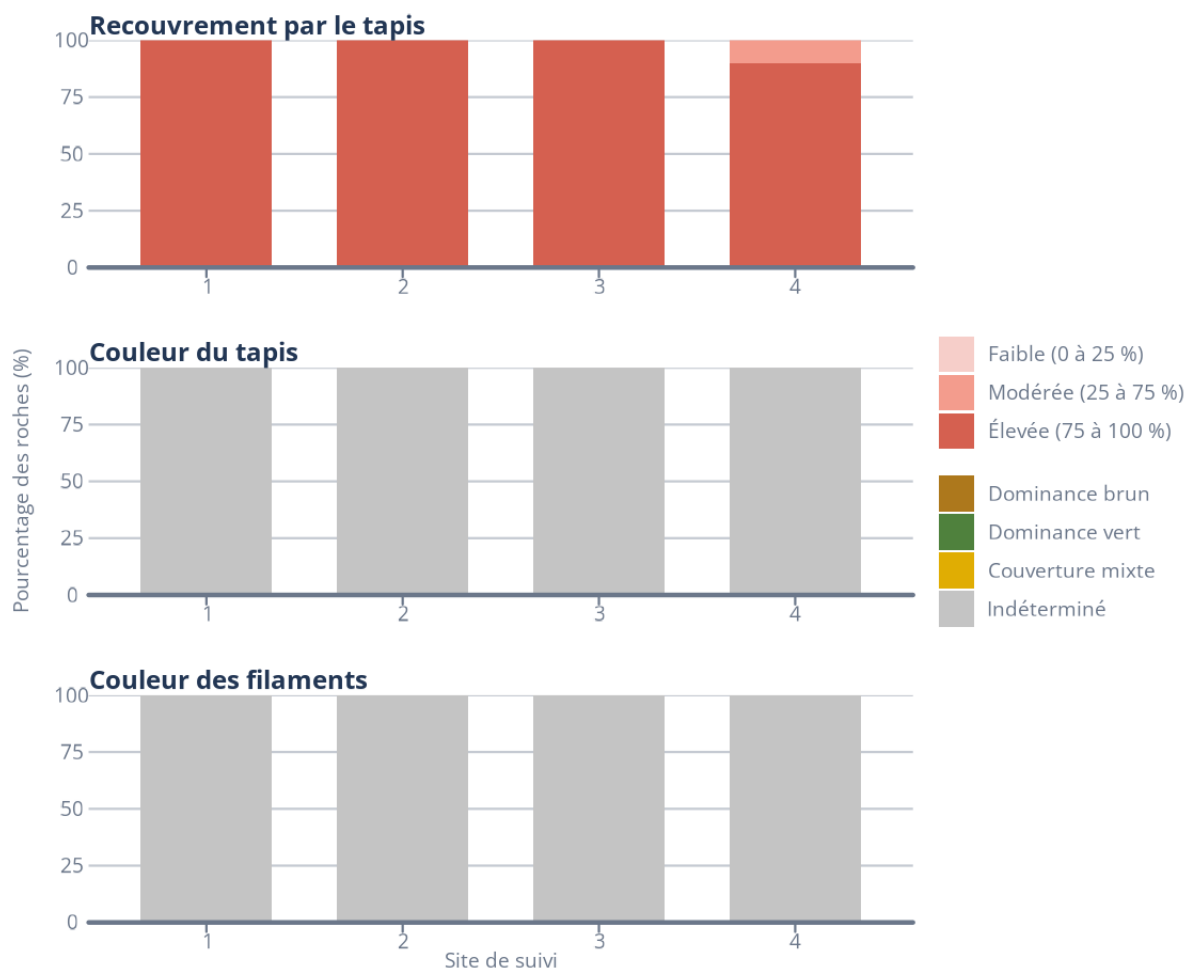
## Caractéristiques du périphyton

Les résultats sont exprimés en pourcentage de roches observées présentant chaque caractéristique.

Sur la majorité des roches inspectées autour du lac, on observe un recouvrement élevé par le tapis de périphyton.

Il n'y a aucune donnée disponible pour qualifier la couleur du tapis de périphyton.

Aucun filament de périphyton n'a été observé.
