## Petit lac Long – Suivi du périphyton en 2018

| Numéro RSVL | 0187 |
| Municipalité(s) | Saint-Élie-de-Caxton |
| Date(s) des observations | 21 août 2018 |

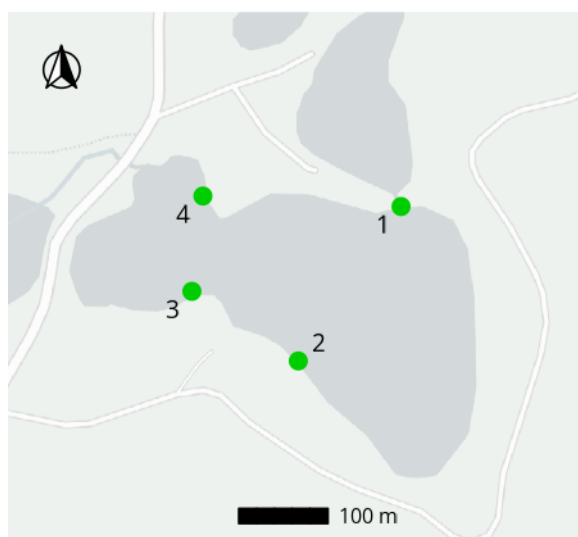
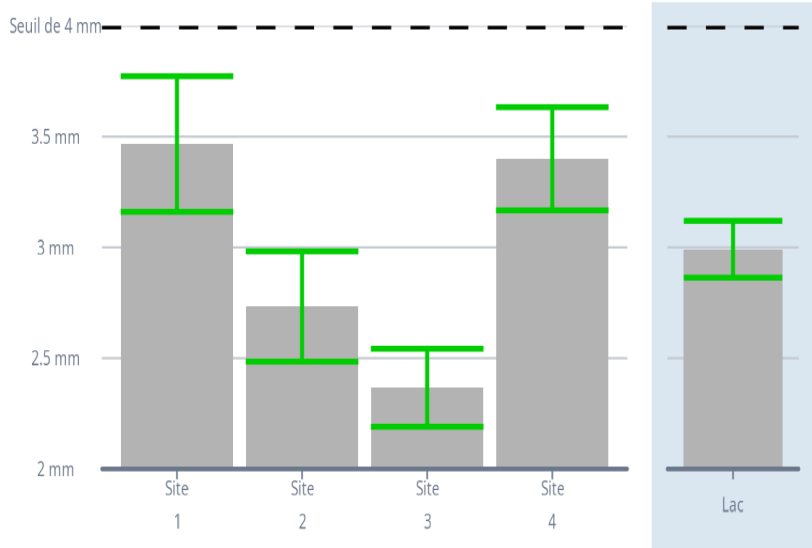
### Épaisseur moyenne du tapis de périphyton

Pour chaque site et pour l'ensemble du lac, les bandes grises représentent l'épaisseur moyenne du périphyton et les barres colorées illustrent la marge d'erreur autour de cette moyenne. À l'échelle du lac, l'épaisseur moyenne du tapis de périphyton est de 3,0 mm. Comme la marge d'erreur se situe entièrement sous la valeur seuil de 4 mm, cela suggère qu'il n'y a pas d'enrichissement en nutriments dans le littoral.

Les caractéristiques du périphyton peuvent varier d'un secteur à l'autre en fonction des apports locaux en nutriments, mais aussi en fonction de la présence d'herbivores aquatiques, de la lumière disponible ou de l'exposition au vent et aux courants.

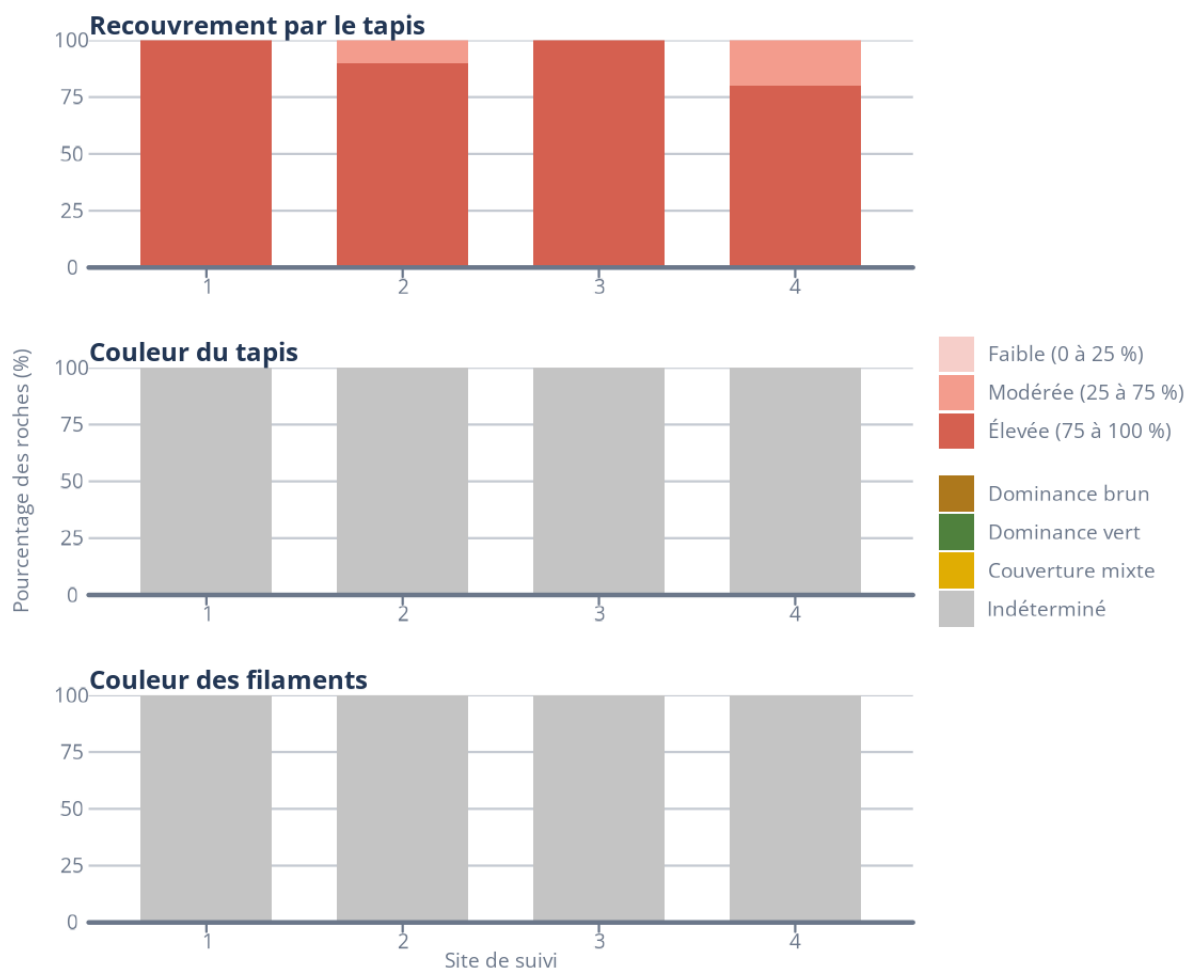
## Caractéristiques du périphyton

Sur la majorité des roches inspectées autour du lac, on observe un recouvrement élevé par le tapis de périphyton.

Il n'y a aucune donnée disponible pour qualifier la couleur du tapis de périphyton.

Aucun filament de périphyton n'a été observé.

Une augmentation du recouvrement, l'apparition de filaments ou une variation de couleur sont des signes à surveiller dans le temps pour détecter un changement dans le milieu.
