## Petit lac Long – Suivi du périphyton en 2019

| Numéro RSVL | 0187 |
| Municipalité(s) | Saint-Élie-de-Caxton |
| Date(s) des observations | 13 août 2019 |

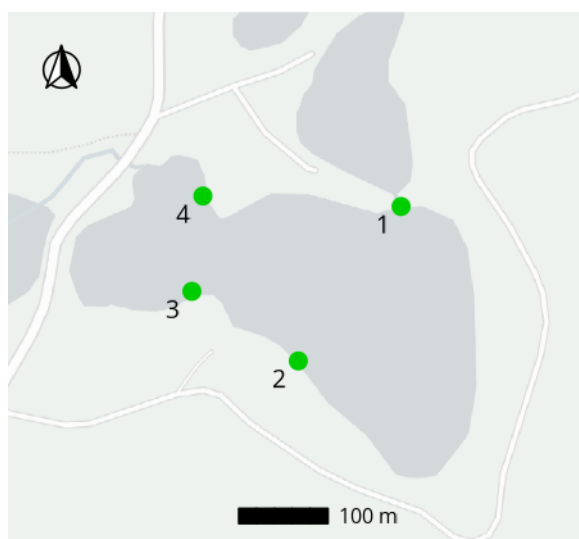
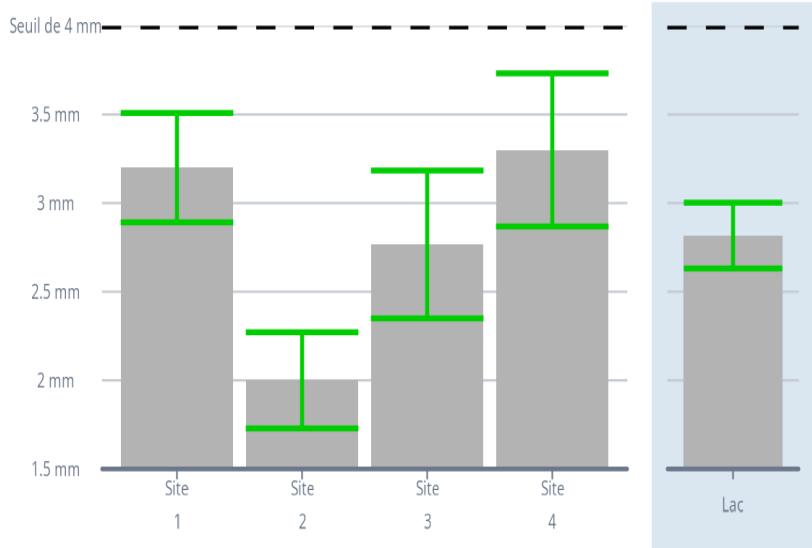
### Épaisseur moyenne du tapis de périphyton

Pour chaque site et pour l'ensemble du lac, les bandes grises représentent l'épaisseur moyenne du périphyton et les barres colorées illustrent la marge d'erreur autour de cette moyenne. À l'échelle du lac, l'épaisseur moyenne du tapis de périphyton est de 2,8 mm. Comme la marge d'erreur se situe entièrement sous la valeur seuil de 4 mm, cela suggère qu'il n'y a pas d'enrichissement en nutriments dans le littoral.

Les caractéristiques du périphyton peuvent varier d'un secteur à l'autre en fonction des apports locaux en nutriments, mais aussi en fonction de la présence d'herbivores aquatiques, de la lumière disponible ou de l'exposition au vent et aux courants.

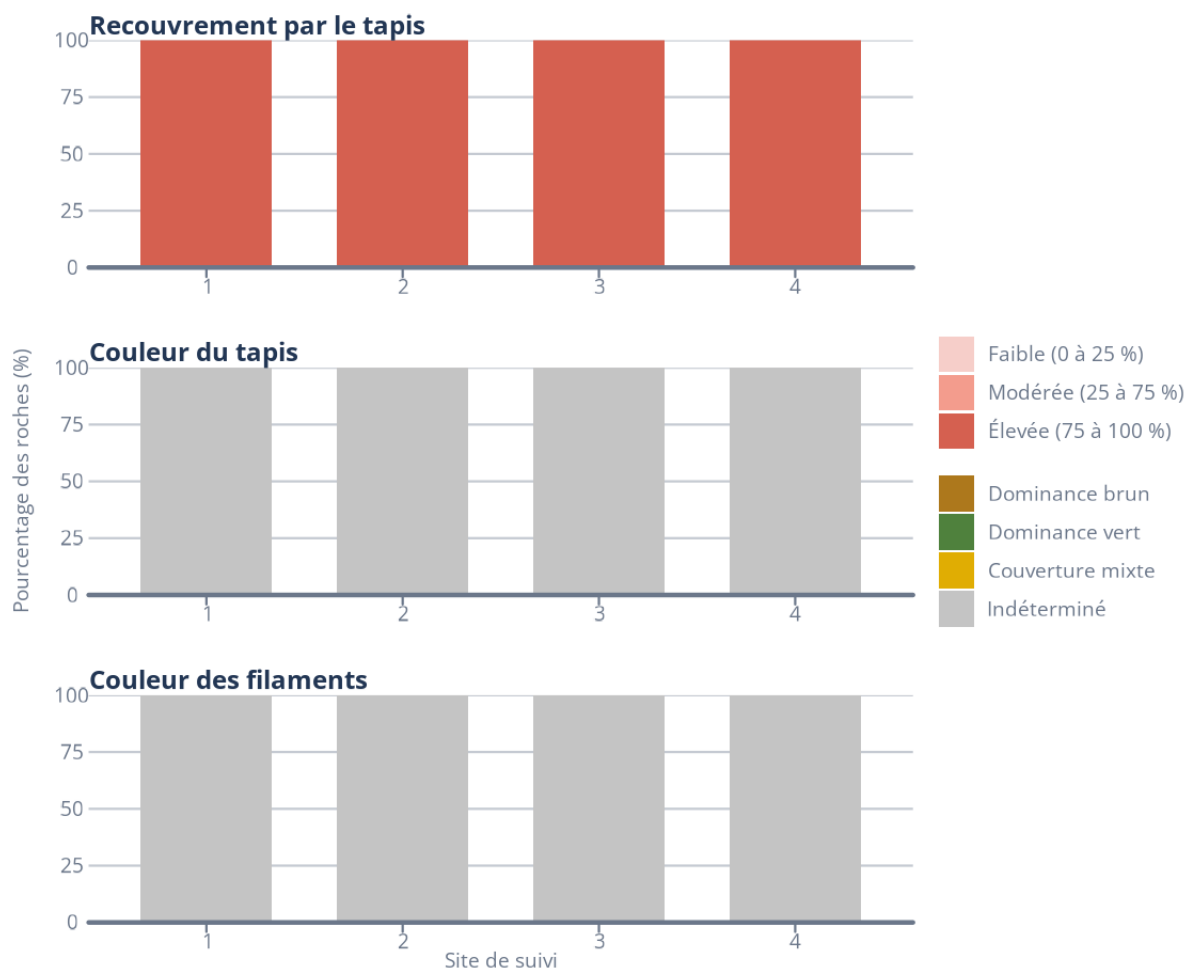
## Caractéristiques du périphyton

Sur toutes les roches inspectées autour du lac, on observe un recouvrement élevé par le tapis de périphyton.

Il n'y a aucune donnée disponible pour qualifier la couleur du tapis de périphyton.

Aucun filament de périphyton n'a été observé.

Une augmentation du recouvrement, l'apparition de filaments ou une variation de couleur sont des signes à surveiller dans le temps pour détecter un changement dans le milieu.
