## Grand lac Long – Suivi du périphyton en 2017

| Numéro RSVL | 0196 |
| Municipalité(s) | Saint-Élie-de-Caxton |
| Date(s) des observations | 14 août 2017 |

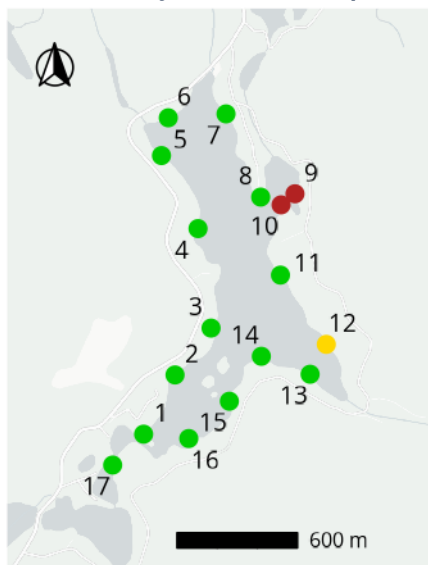
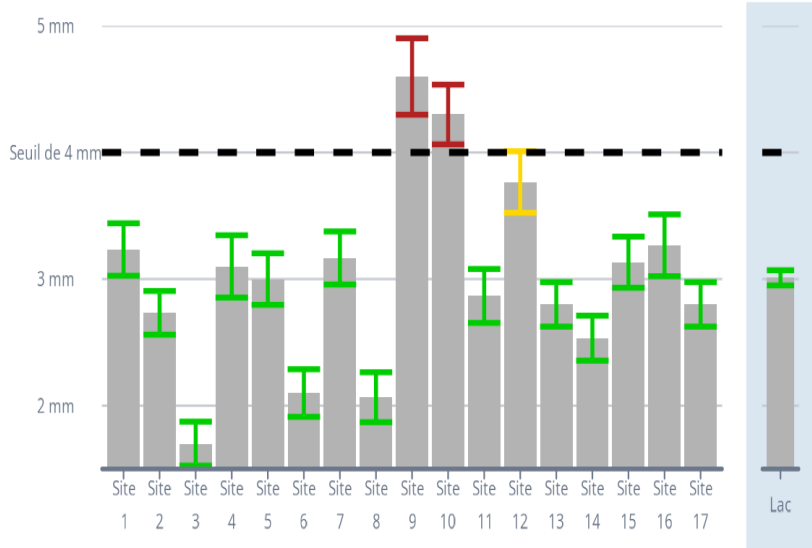
### Épaisseur moyenne du tapis de périphyton

Pour chaque site et pour l'ensemble du lac, les bandes grises représentent l'épaisseur moyenne du périphyton et les barres colorées illustrent la marge d'erreur autour de cette moyenne. À l'échelle du lac, l'épaisseur moyenne du tapis de périphyton est de 3,0 mm. Comme la marge d'erreur se situe entièrement sous la valeur seuil de 4 mm, cela suggère qu'il n'y a pas d'enrichissement en nutriments dans le littoral. Toutefois, pour 2 des 17 sites, la marge d'erreur dépasse le seuil de 4 mm d'épaisseur et pour 1 des 17 sites, la marge d'erreur englobe la valeur seuil de 4 mm.

Les caractéristiques du périphyton peuvent varier d'un secteur à l'autre en fonction des apports locaux en nutriments, mais aussi en fonction de la présence d'herbivores aquatiques, de la lumière disponible ou de l'exposition au vent et aux courants.

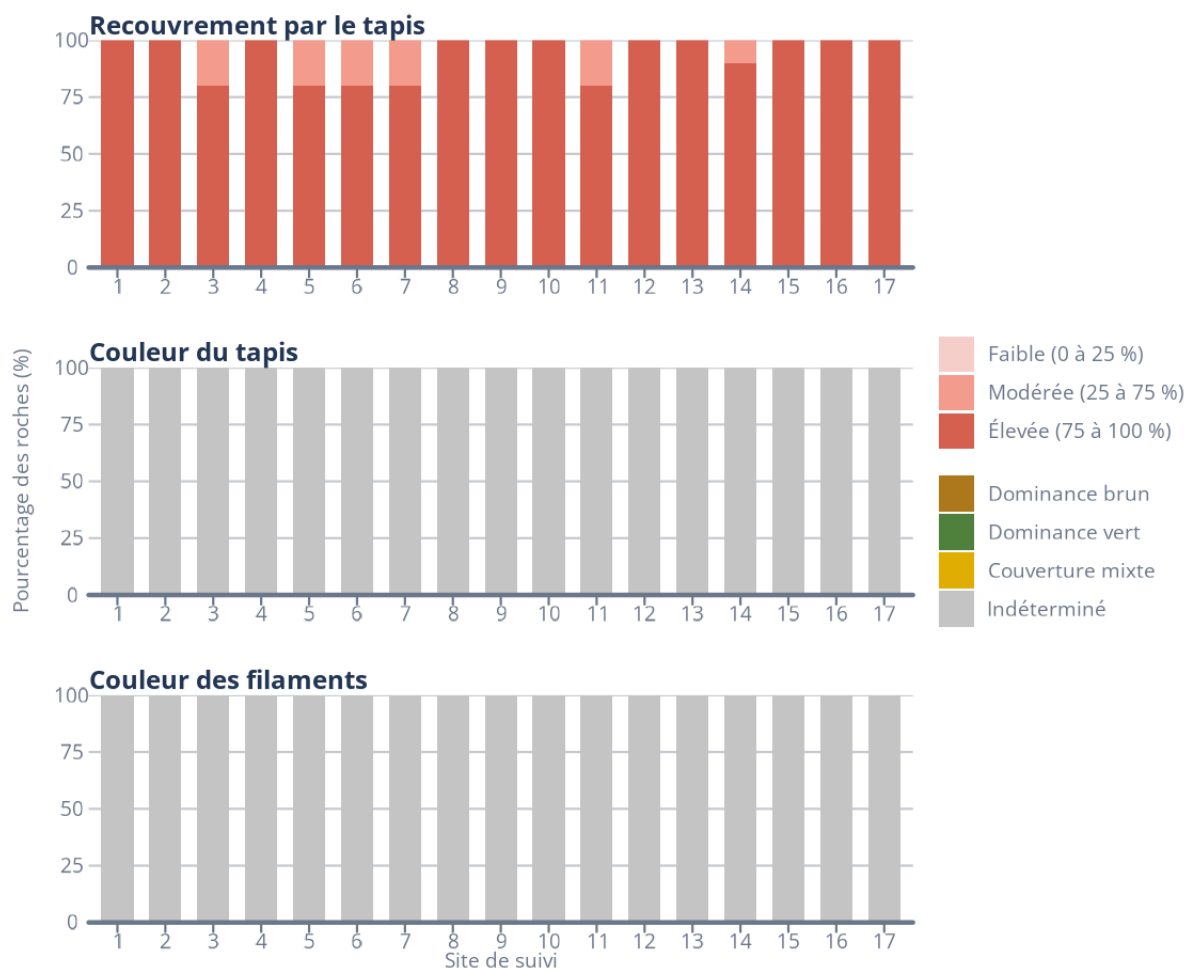
## Caractéristiques du périphyton

Les résultats sont exprimés en pourcentage de roches observées présentant chaque caractéristique.

Sur la majorité des roches inspectées autour du lac, on observe un recouvrement élevé par le tapis de périphyton.

Il n'y a aucune donnée disponible pour qualifier la couleur du tapis de périphyton.

Aucun filament de périphyton n'a été observé.

Une augmentation du recouvrement, l'apparition de filaments ou une variation de couleur sont des signes à surveiller dans le temps pour détecter un changement dans le milieu.
