## Grand lac Long – Suivi du périphyton en 2018

| Numéro RSVL | 0196 |
| Municipalité(s) | Saint-Élie-de-Caxton |
| Date(s) des observations | 21 août 2018 |

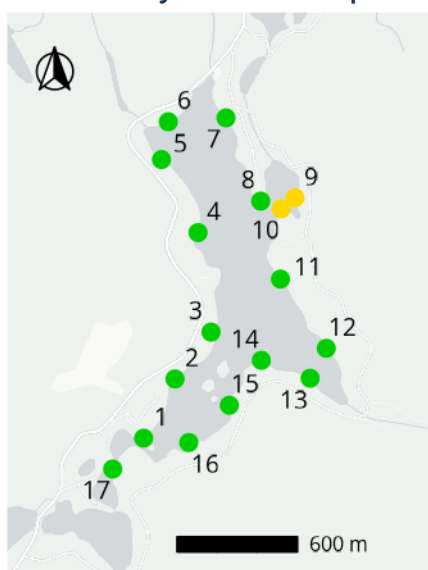
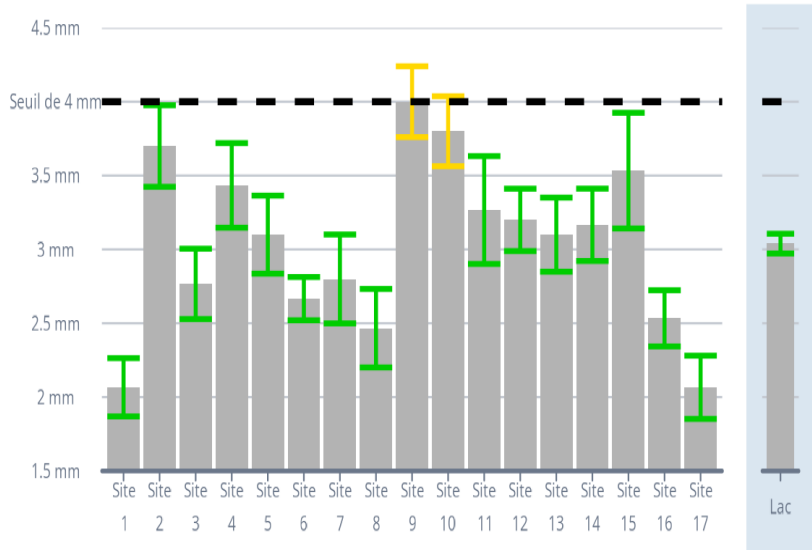
### Épaisseur moyenne du tapis de périphyton

Pour chaque site et pour l'ensemble du lac, les bandes grises représentent l'épaisseur moyenne du périphyton et les barres colorées illustrent la marge d'erreur autour de cette moyenne. À l'échelle du lac, l'épaisseur moyenne du tapis de périphyton est de 3,0 mm. Comme la marge d'erreur se situe entièrement sous la valeur seuil de 4 mm, cela suggère qu'il n'y a pas d'enrichissement en nutriments dans le littoral. Toutefois, pour 2 des 17 sites, la marge d'erreur englobe la valeur seuil de 4 mm, ce qui suggère un enrichissement probable en nutriments à ces endroits.

Les caractéristiques du périphyton peuvent varier d'un secteur à l'autre en fonction des apports locaux en nutriments, mais aussi en fonction de la présence d'herbivores aquatiques, de la lumière disponible ou de l'exposition au vent et aux courants.

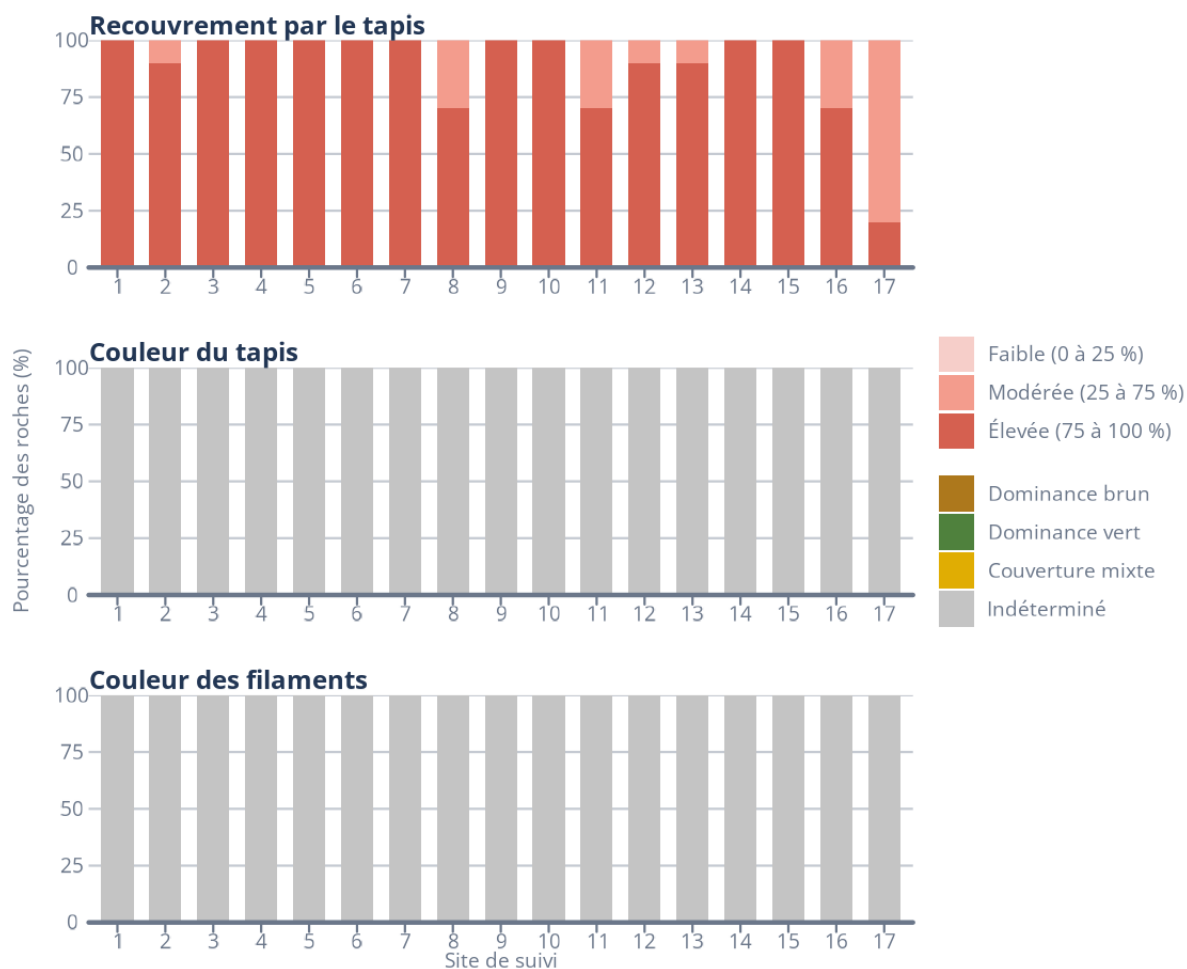
## Caractéristiques du périphyton

Les résultats sont exprimés en pourcentage de roches observées présentant chaque caractéristique.

Sur la majorité des roches inspectées autour du lac, on observe un recouvrement élevé par le tapis de périphyton.

Il n'y a aucune donnée disponible pour qualifier la couleur du tapis de périphyton.

Aucun filament de périphyton n'a été observé.

Une augmentation du recouvrement, l'apparition de filaments ou une variation de couleur sont des signes à surveiller dans le temps pour détecter un changement dans le milieu.
