## Grand lac Long – Suivi du périphyton en 2019

| Numéro RSVL | 0196 |
| Municipalité(s) | Saint-Élie-de-Caxton |
| Date(s) des observations | 13 août 2019 |

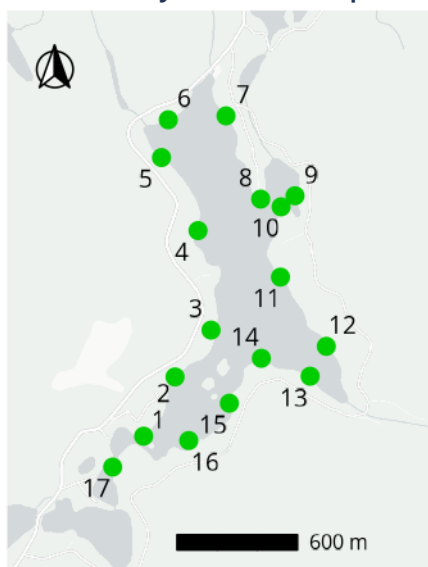
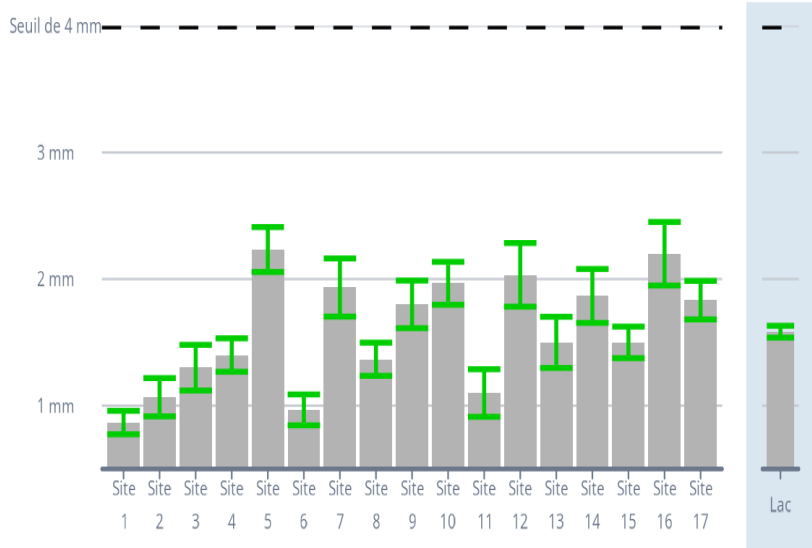
### Épaisseur moyenne du tapis de périphyton

Pour chaque site et pour l'ensemble du lac, les bandes grises représentent l'épaisseur moyenne du périphyton et les barres colorées illustrent la marge d'erreur autour de cette moyenne. À l'échelle du lac, l'épaisseur moyenne du tapis de périphyton est de 1,6 mm. Comme la marge d'erreur se situe entièrement sous la valeur seuil de 4 mm, cela suggère qu'il n'y a pas d'enrichissement en nutriments dans le littoral.

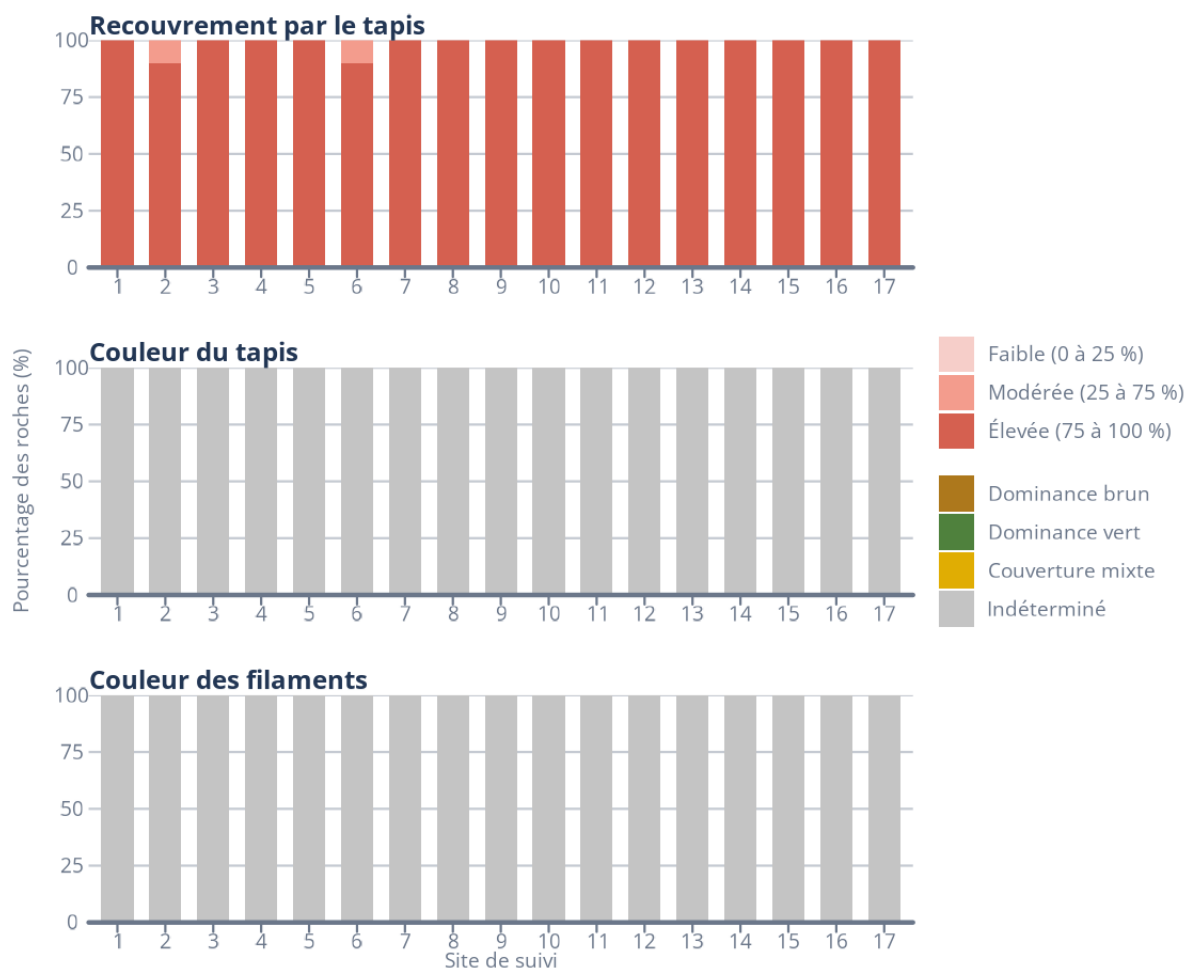
## Caractéristiques du périphyton

Les résultats sont exprimés en pourcentage de roches observées présentant chaque caractéristique.

Sur la majorité des roches inspectées autour du lac, on observe un recouvrement élevé par le tapis de périphyton.

Il n'y a aucune donnée disponible pour qualifier la couleur du tapis de périphyton.

Aucun filament de périphyton n'a été observé.

Une augmentation du recouvrement, l'apparition de filaments ou une variation de couleur sont des signes à surveiller dans le temps pour détecter un changement dans le milieu.
