## Lac Garand – Suivi du périphyton en 2017

Numéro LCE 01105  
Date(s) des observations 9 août 2017

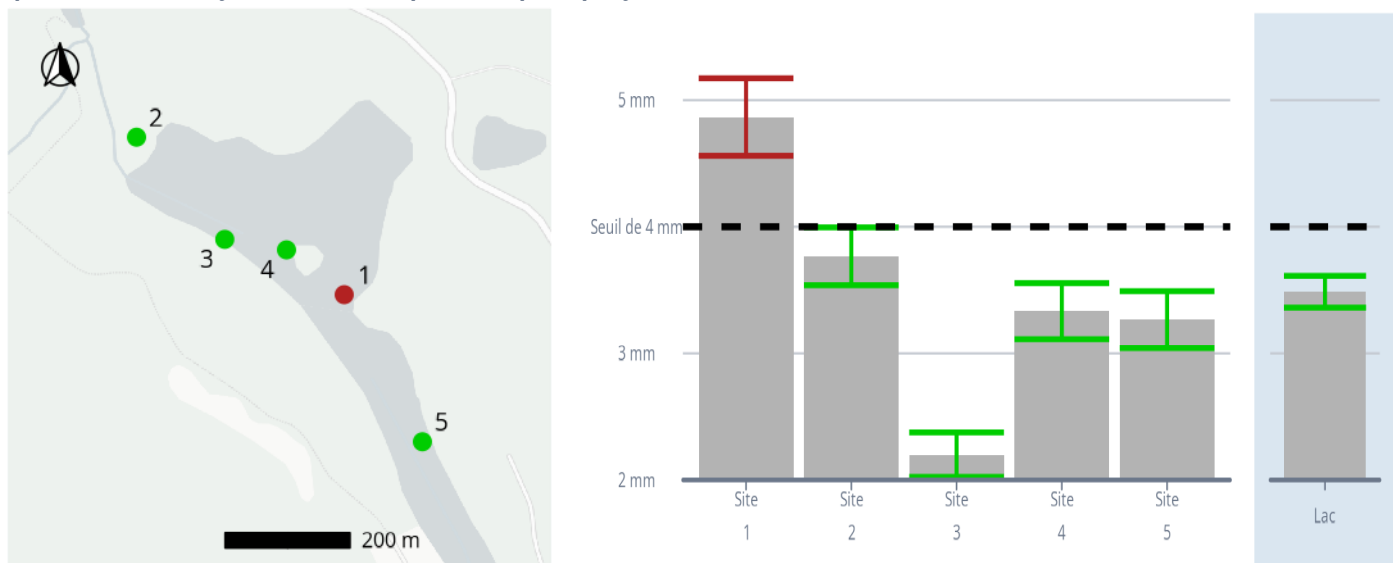
### Épaisseur moyenne du tapis de périphyton

Pour chaque site et pour l'ensemble du lac, les bandes grises représentent l'épaisseur moyenne du périphyton et les barres colorées illustrent la marge d'erreur autour de cette moyenne. À l'échelle du lac, l'épaisseur moyenne du tapis de périphyton est de 3,5 mm. Comme la marge d'erreur se situe entièrement sous la valeur seuil de 4 mm, cela suggère qu'il n'y a pas d'enrichissement en nutriments dans le littoral. Toutefois, pour le site 1, la marge d'erreur dépasse le seuil de 4 mm d'épaisseur, ce qui suggère un enrichissement en nutriments à cet endroit.
