## Lac Garand – Suivi du périphyton en 2018

| Numéro LCE | 01105 |
| Date(s) des observations | 20 août 2018 |

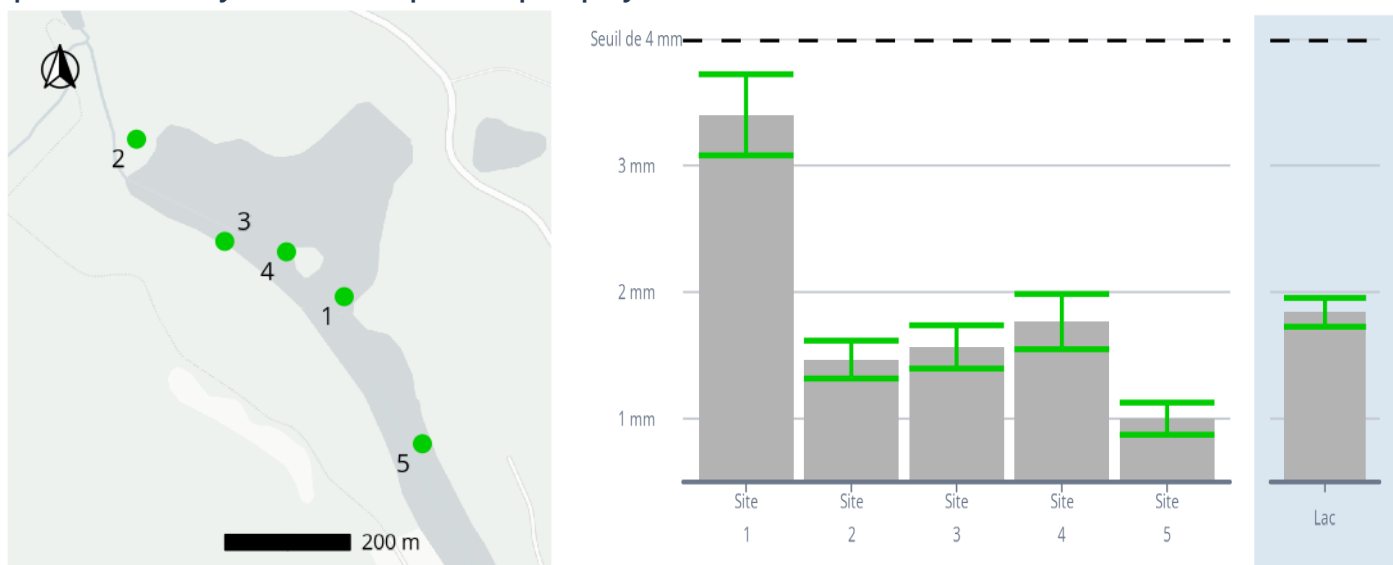
### Épaisseur moyenne du tapis de périphyton

Pour chaque site et pour l'ensemble du lac, les bandes grises représentent l'épaisseur moyenne du périphyton et les barres colorées illustrent la marge d'erreur autour de cette moyenne. À l'échelle du lac, l'épaisseur moyenne du tapis de périphyton est de 1,8 mm. Comme la marge d'erreur se situe entièrement sous la valeur seuil de 4 mm, cela suggère qu'il n'y a pas d'enrichissement en nutriments dans le littoral.

Les caractéristiques du périphyton peuvent varier d'un secteur à l'autre en fonction des apports locaux en nutriments, mais aussi en fonction de la présence d'herbivores aquatiques, de la lumière disponible ou de l'exposition au vent et aux courants.

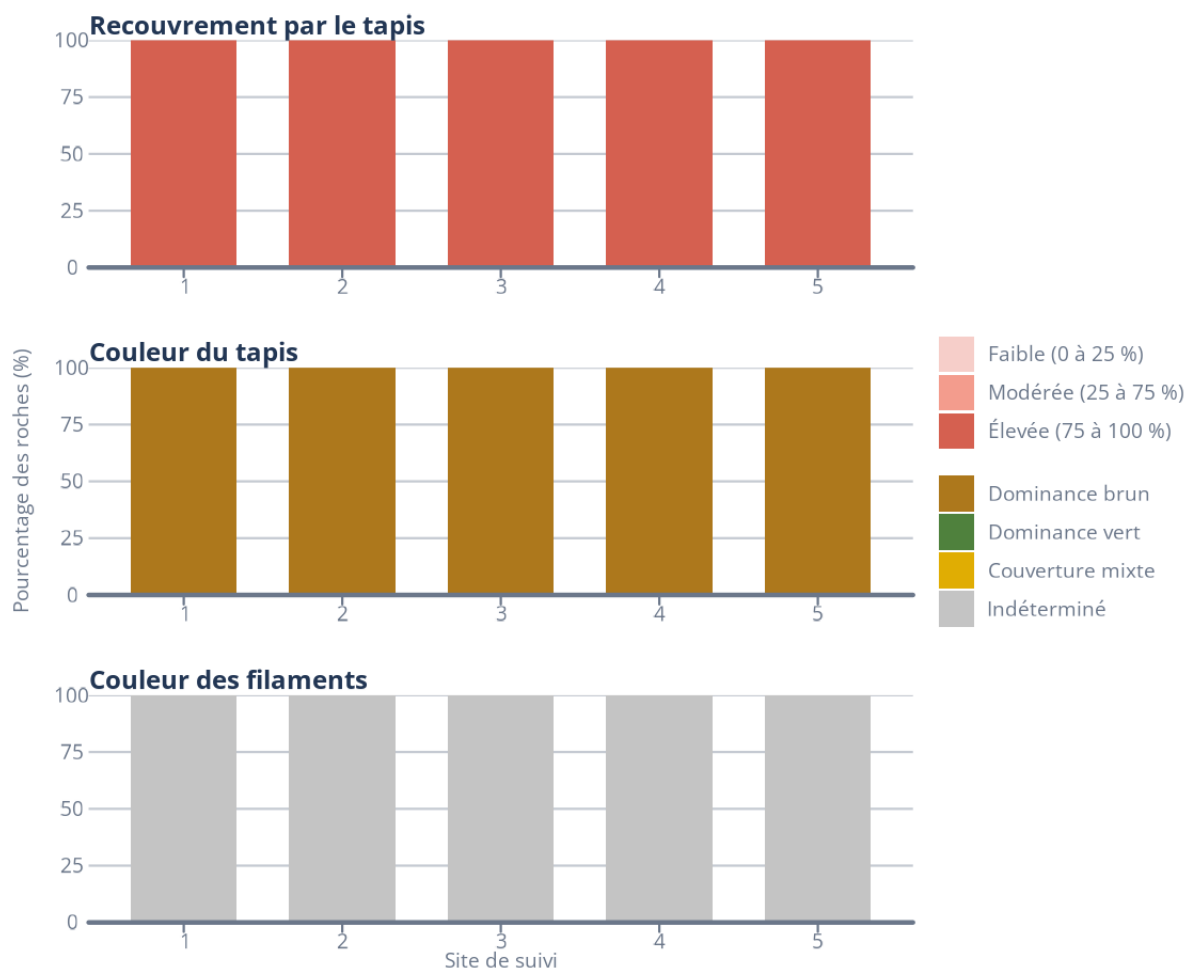
## Caractéristiques du périphyton

Sur toutes les roches inspectées autour du lac, on observe un recouvrement élevé par le tapis de périphyton.

Les tapis de périphyton observés sont tous de couleur brune.

Aucun filament de périphyton n'a été observé.

Une augmentation du recouvrement, l'apparition de filaments ou une variation de couleur sont des signes à surveiller dans le temps pour détecter un changement dans le milieu.
