## Lac Garand – Suivi du périphyton en 2019

Numéro LCE 01105  
Date(s) des observations 12 août 2019

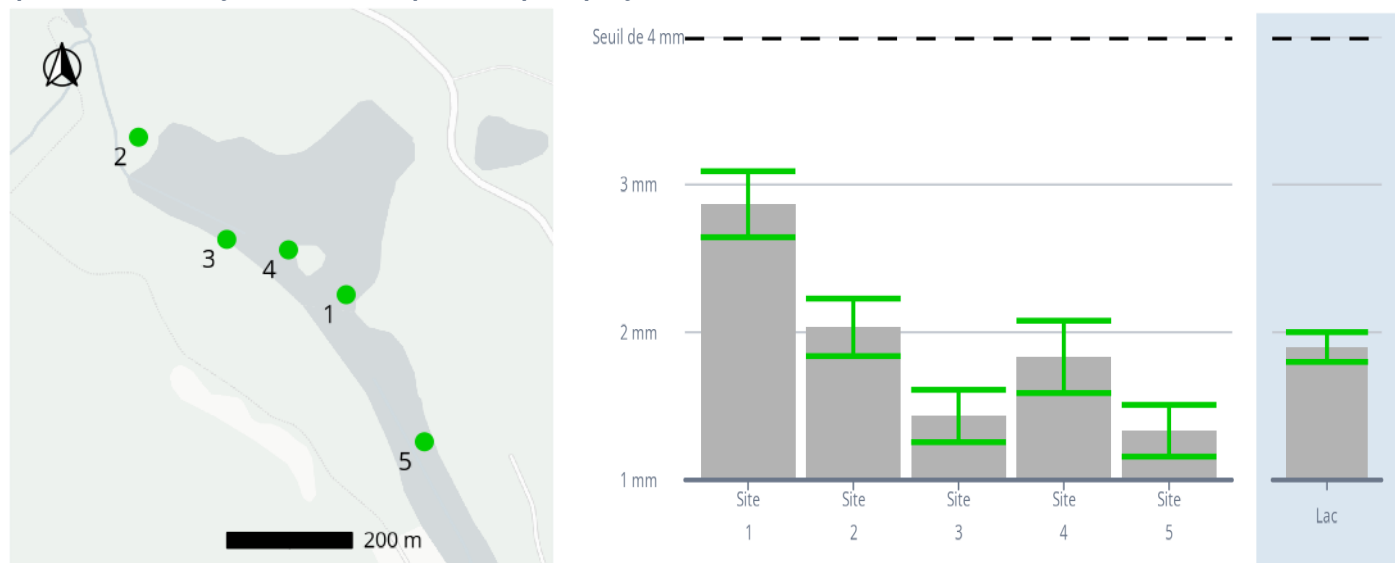
### Épaisseur moyenne du tapis de périphyton

Pour chaque site et pour l'ensemble du lac, les bandes grises représentent l'épaisseur moyenne du périphyton et les barres colorées illustrent la marge d'erreur autour de cette moyenne. À l'échelle du lac, l'épaisseur moyenne du tapis de périphyton est de 1,9 mm. Comme la marge d'erreur se situe entièrement sous la valeur seuil de 4 mm, cela suggère qu'il n'y a pas d'enrichissement en nutriments dans le littoral.
