## Lac Goulet – Suivi du périphyton en 2017

| Numéro RSVL | 0342 |
| Municipalité(s) | Saint-Mathieu-du-Parc |

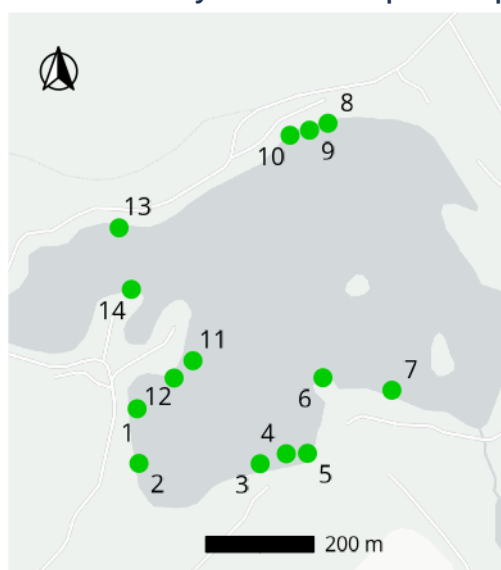
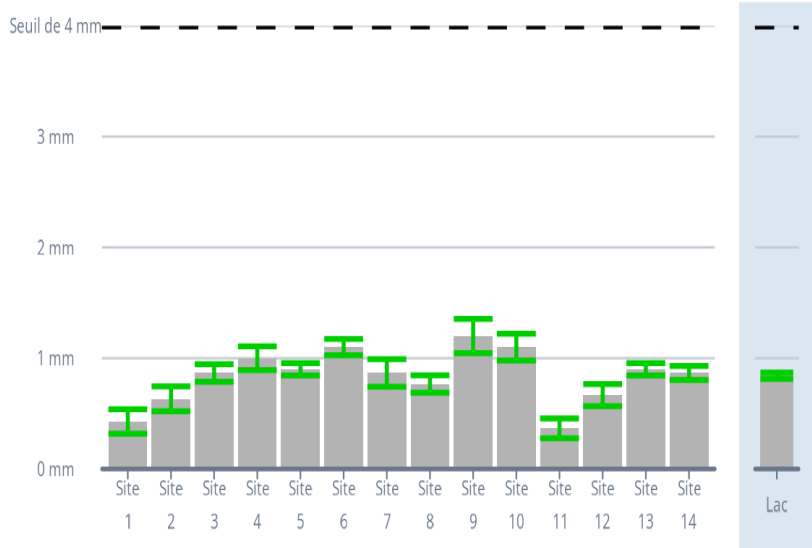
### Épaisseur moyenne du tapis de périphyton

Pour chaque site et pour l'ensemble du lac, les bandes grises représentent l'épaisseur moyenne du périphyton et les barres colorées illustrent la marge d'erreur autour de cette moyenne. À l'échelle du lac, l'épaisseur moyenne du tapis de périphyton est de 0,8 mm. Comme la marge d'erreur se situe entièrement sous la valeur seuil de 4 mm, cela suggère qu'il n'y a pas d'enrichissement en nutriments dans le littoral.

Les caractéristiques du périphyton peuvent varier d'un secteur à l'autre en fonction des apports locaux en nutriments, mais aussi en fonction de la présence d'herbivores aquatiques, de la lumière disponible ou de l'exposition au vent et aux courants.

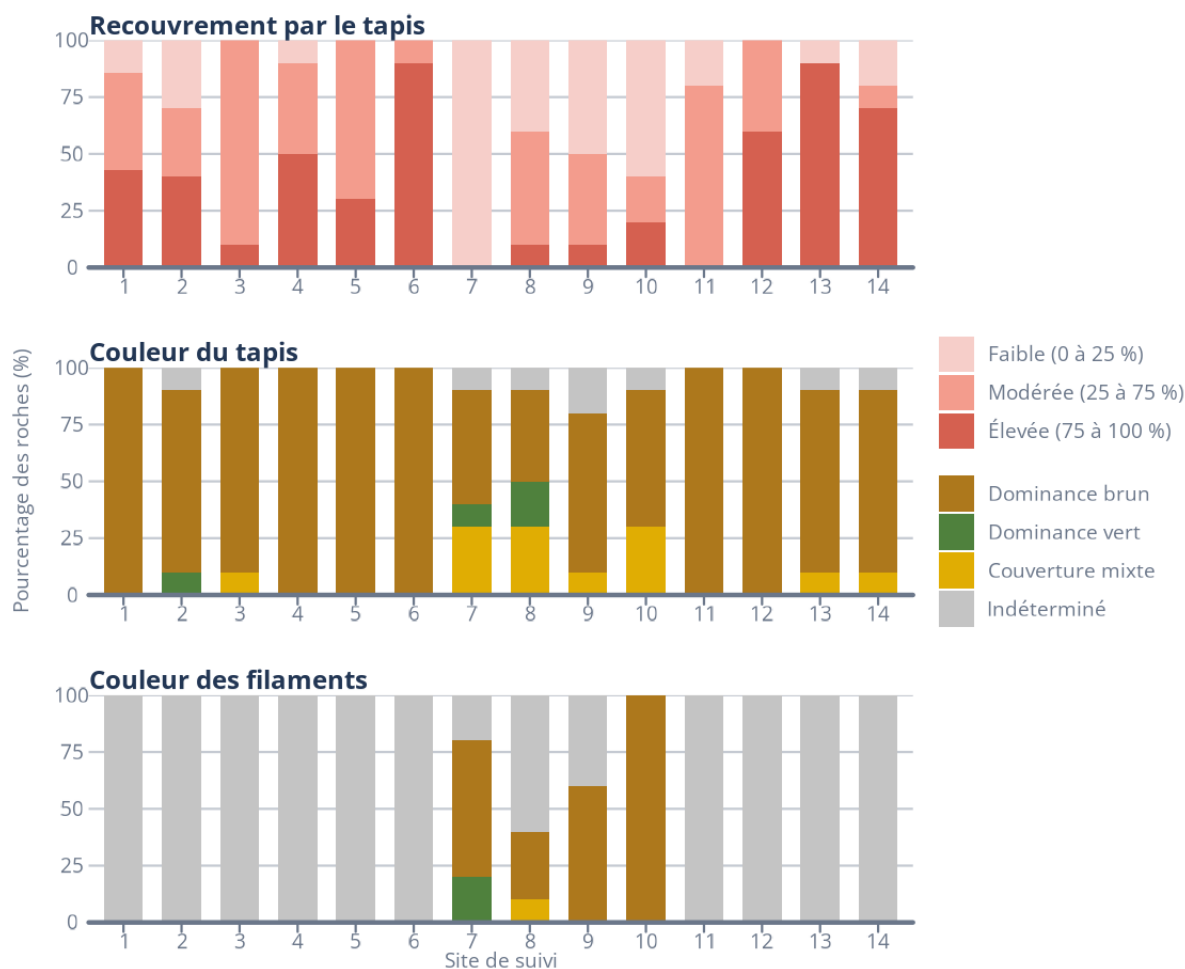
## Caractéristiques du périphyton

À l'échelle du lac, 25 % des roches inspectées ont un recouvrement faible, 37 % ont un recouvrement moyen et 37 % ont un recouvrement élevé. Les sites d'échantillonnage 6 et 13 se démarquent par un recouvrement particulièrement élevé.

Parmi les tapis de périphyton observés, 87 % sont bruns, 10 % présentent un mélange de brun et de vert et 3 % sont verts.

Des filaments de périphyton sont présents sur 20 % des roches examinées autour du lac. Parmi les roches où des filaments sont observés, 89 % présentent des filaments bruns, 7 % présentent des filaments verts et 4 % présentent des filaments avec une combinaison de brun et de vert.

Une augmentation du recouvrement, l'apparition de filaments ou une variation de couleur sont des signes à surveiller dans le temps pour détecter un changement dans le milieu.
