## Lac Goulet – Suivi du périphyton en 2018

| Numéro RSVL | 0342 |
| Municipalité(s) | Saint-Mathieu-du-Parc |

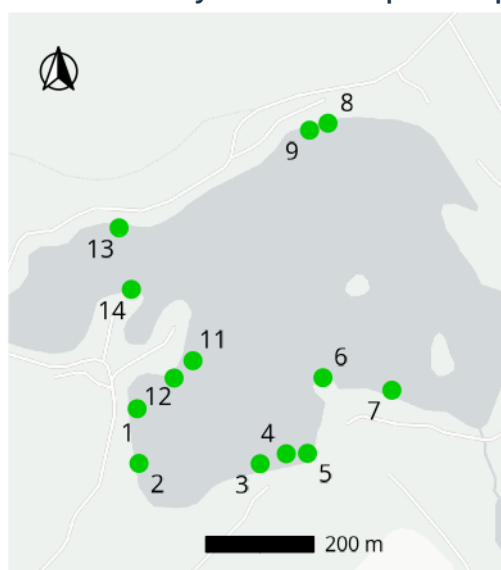
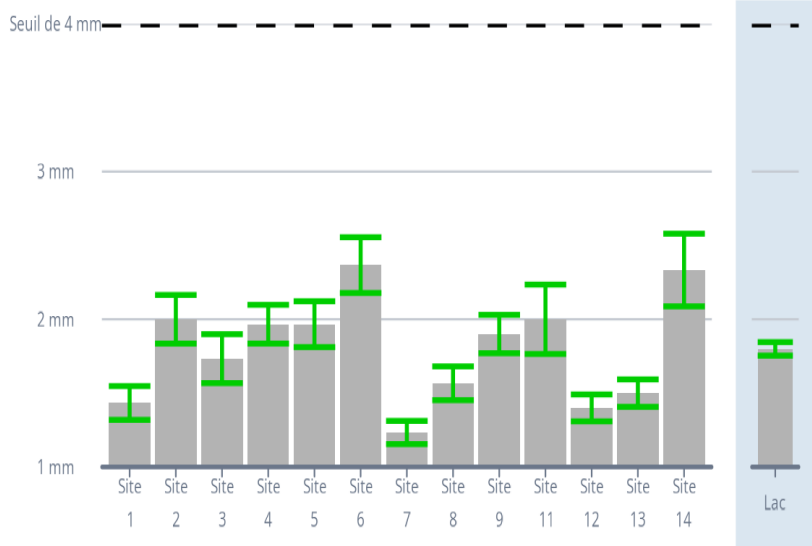
### Épaisseur moyenne du tapis de périphyton

Pour chaque site et pour l'ensemble du lac, les bandes grises représentent l'épaisseur moyenne du périphyton et les barres colorées illustrent la marge d'erreur autour de cette moyenne. À l'échelle du lac, l'épaisseur moyenne du tapis de périphyton est de 1,8 mm. Comme la marge d'erreur se situe entièrement sous la valeur seuil de 4 mm, cela suggère qu'il n'y a pas d'enrichissement en nutriments dans le littoral.

Les caractéristiques du périphyton peuvent varier d'un secteur à l'autre en fonction des apports locaux en nutriments, mais aussi en fonction de la présence d'herbivores aquatiques, de la lumière disponible ou de l'exposition au vent et aux courants.

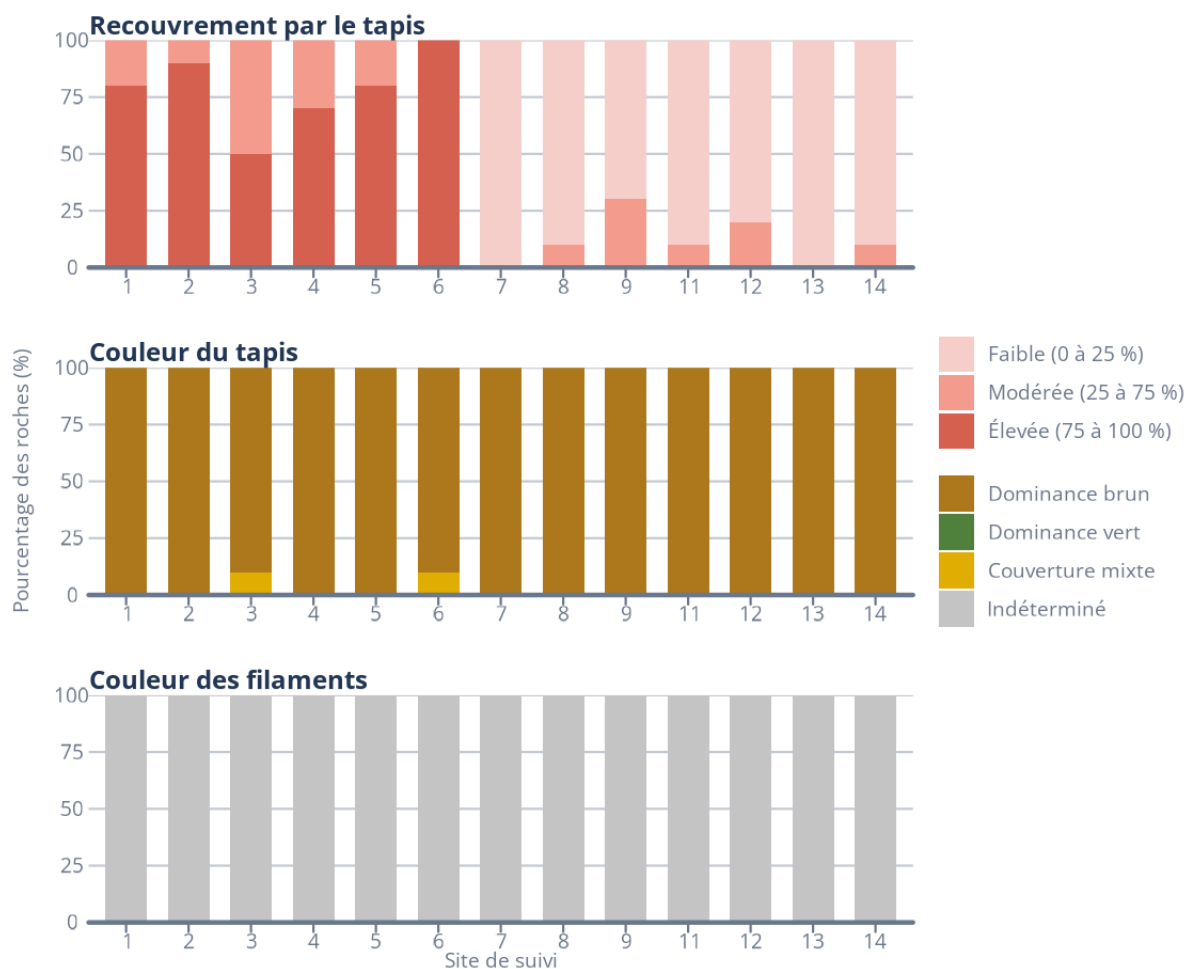
## Caractéristiques du périphyton

Les résultats sont exprimés en pourcentage de roches observées présentant chaque caractéristique.

À l'échelle du lac, 48 % des roches inspectées ont un recouvrement faible, 16 % ont un recouvrement moyen et 36 % ont un recouvrement élevé. Les sites d'échantillonnage 1, 2, 5 et 6 se démarquent par un recouvrement particulièrement élevé.

Parmi les tapis de périphyton observés, 98 % sont bruns et 2 % présentent un mélange de brun et de vert.

Aucun filament de périphyton n'a été observé.

Une augmentation du recouvrement, l'apparition de filaments ou une variation de couleur sont des signes à surveiller dans le temps pour détecter un changement dans le milieu.
