## Lac Plaisant – Suivi du périphyton en 2018

| Numéro RSVL | 0164 |
| Municipalité(s) | Saint-Élie-de-Caxton |

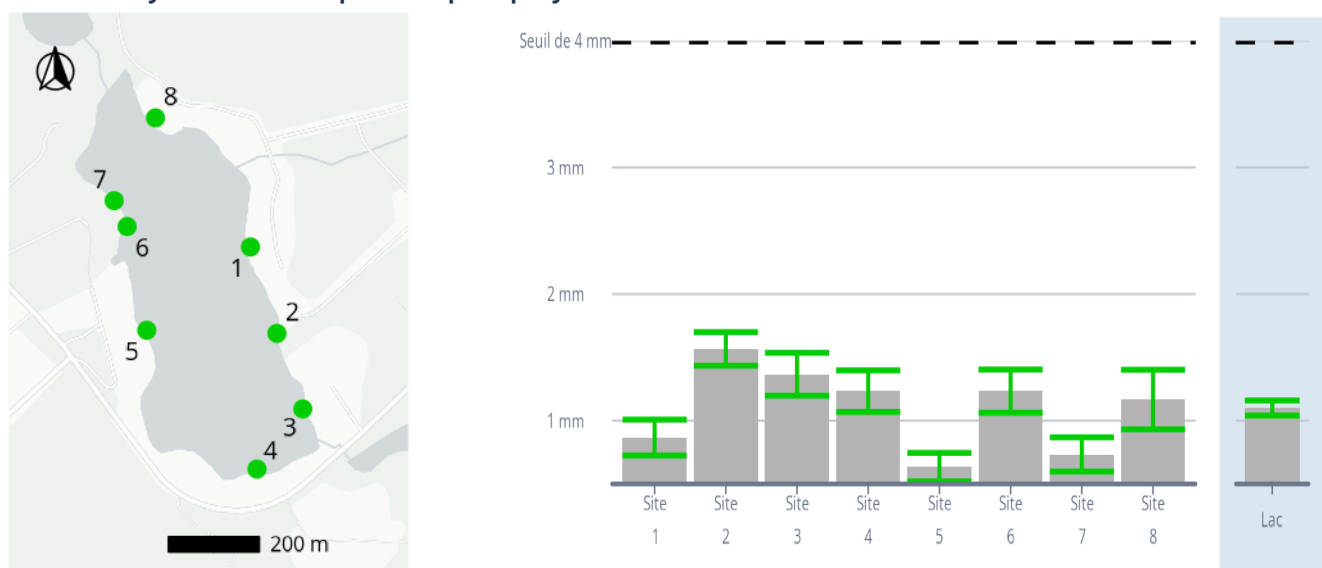
### Épaisseur moyenne du tapis de périphyton

Pour chaque site et pour l'ensemble du lac, les bandes grises représentent l'épaisseur moyenne du périphyton et les barres colorées illustrent la marge d'erreur autour de cette moyenne. À l'échelle du lac, l'épaisseur moyenne du tapis de périphyton est de 1,1 mm. Comme la marge d'erreur se situe entièrement sous la valeur seuil de 4 mm, cela suggère qu'il n'y a pas d'enrichissement en nutriments dans le littoral.

Les caractéristiques du périphyton peuvent varier d'un secteur à l'autre en fonction des apports locaux en nutriments, mais aussi en fonction de la présence d'herbivores aquatiques, de la lumière disponible ou de l'exposition au vent et aux courants.

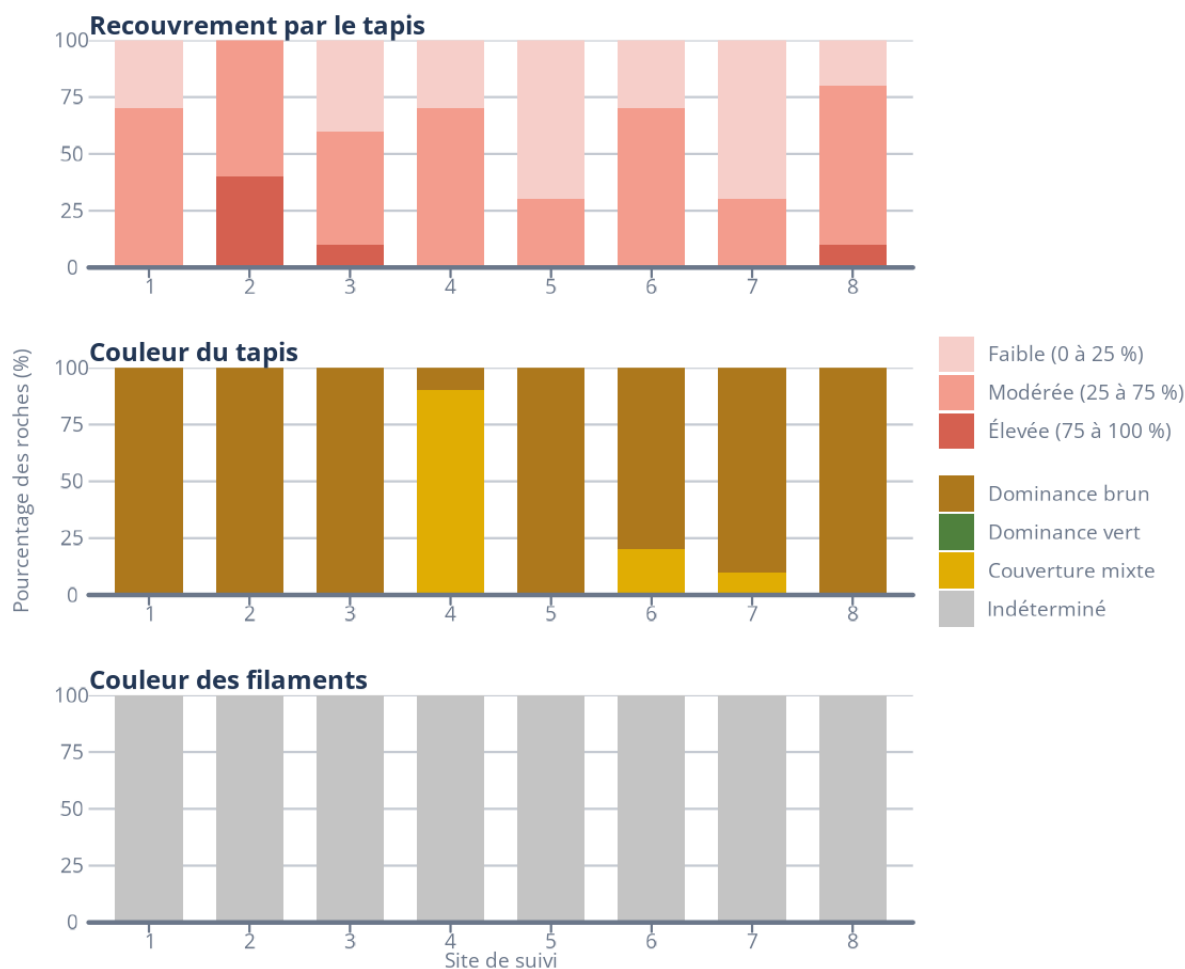
## Caractéristiques du périphyton

Les résultats sont exprimés en pourcentage de roches observées présentant chaque caractéristique.

Sur la majorité des roches inspectées autour du lac, on observe un recouvrement modéré par le tapis de périphyton.

Parmi les tapis de périphyton observés, 85 % sont bruns et 15 % présentent un mélange de brun et de vert.

Aucun filament de périphyton n'a été observé.

Une augmentation du recouvrement, l'apparition de filaments ou une variation de couleur sont des signes à surveiller dans le temps pour détecter un changement dans le milieu.
