## Lac Plaisant – Suivi du périphyton en 2019

| Numéro RSVL | 0164 |
| Municipalité(s) | Saint-Élie-de-Caxton |
| Date(s) des observations | 12 août 2019 |

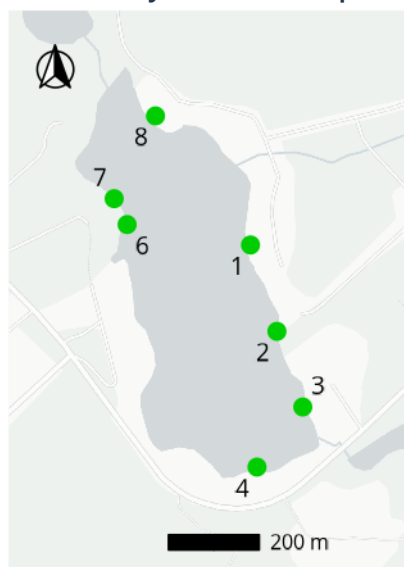
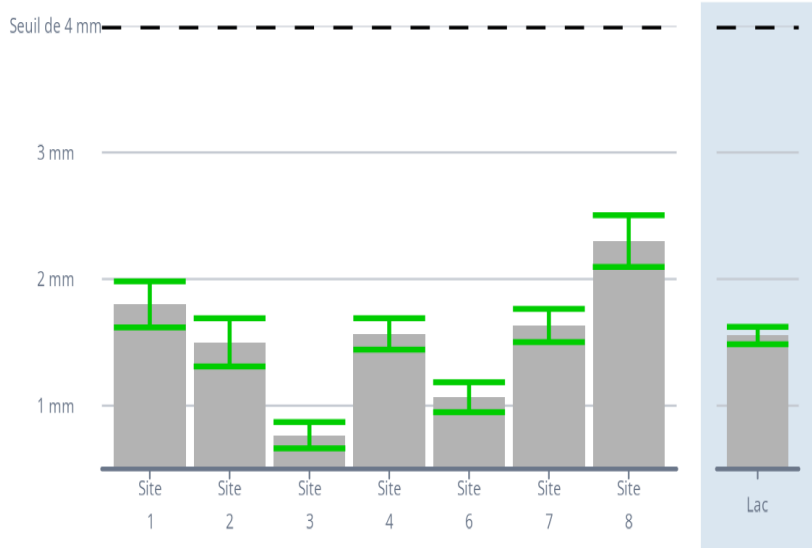
### Épaisseur moyenne du tapis de périphyton

Pour chaque site et pour l'ensemble du lac, les bandes grises représentent l'épaisseur moyenne du périphyton et les barres colorées illustrent la marge d'erreur autour de cette moyenne. À l'échelle du lac, l'épaisseur moyenne du tapis de périphyton est de 1,6 mm. Comme la marge d'erreur se situe entièrement sous la valeur seuil de 4 mm, cela suggère qu'il n'y a pas d'enrichissement en nutriments dans le littoral.

Les caractéristiques du périphyton peuvent varier d'un secteur à l'autre en fonction des apports locaux en nutriments, mais aussi en fonction de la présence d'herbivores aquatiques, de la lumière disponible ou de l'exposition au vent et aux courants.

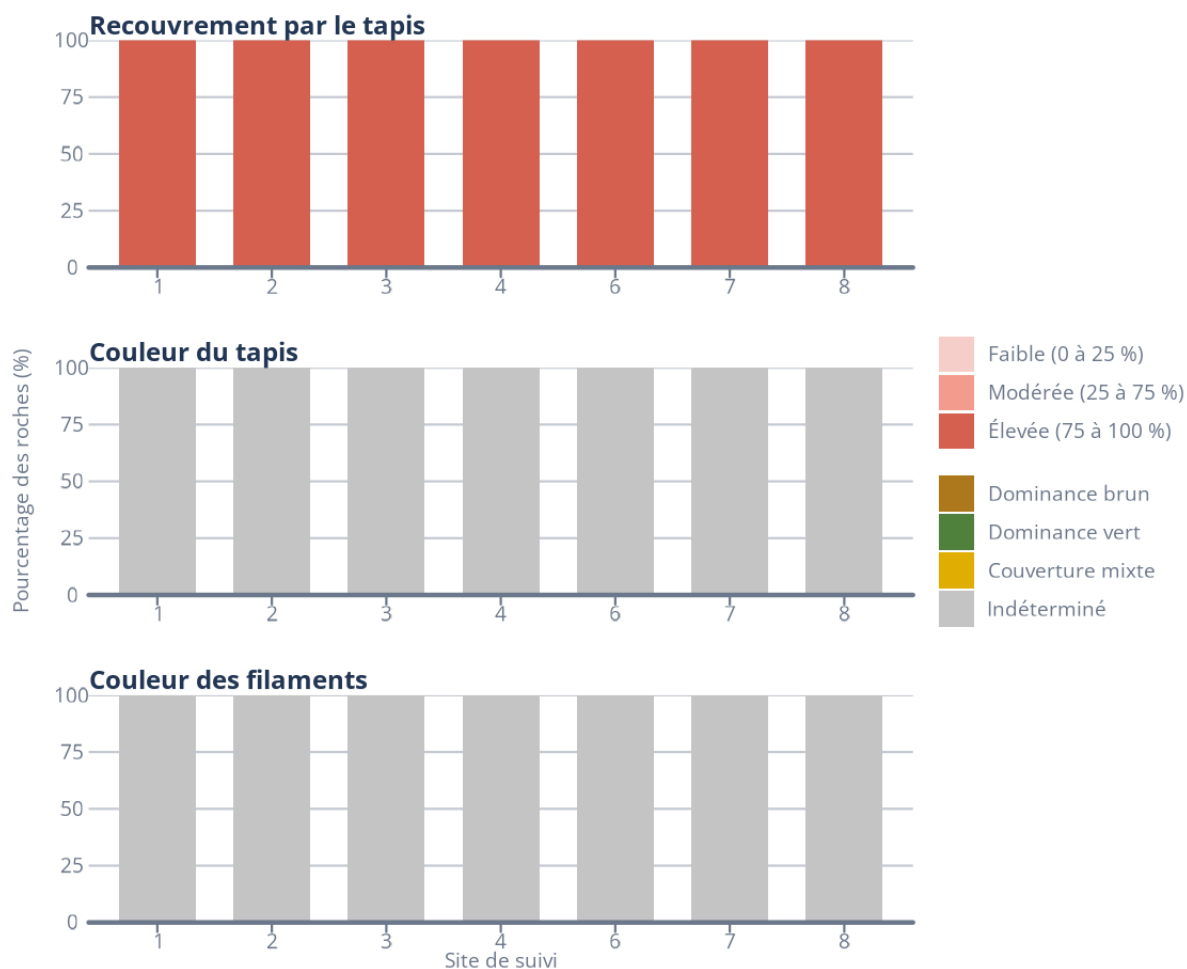
## Caractéristiques du périphyton

Sur la majorité des roches inspectées autour du lac, on observe un recouvrement élevé par le tapis de périphyton.

Il n'y a aucune donnée disponible pour qualifier la couleur du tapis de périphyton.

Aucun filament de périphyton n'a été observé.

Une augmentation du recouvrement, l'apparition de filaments ou une variation de couleur sont des signes à surveiller dans le temps pour détecter un changement dans le milieu.
