## Lac Plaisant – Suivi du périphyton en 2022

| Numéro RSVL | 0164 |
| Municipalité(s) | Saint-Élie-de-Caxton |
| Date(s) des observations | 3 août 2022 |

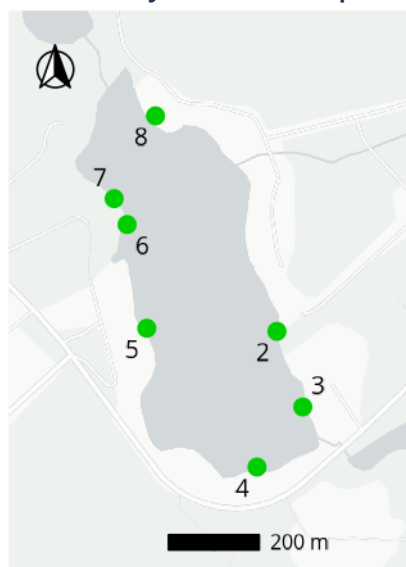
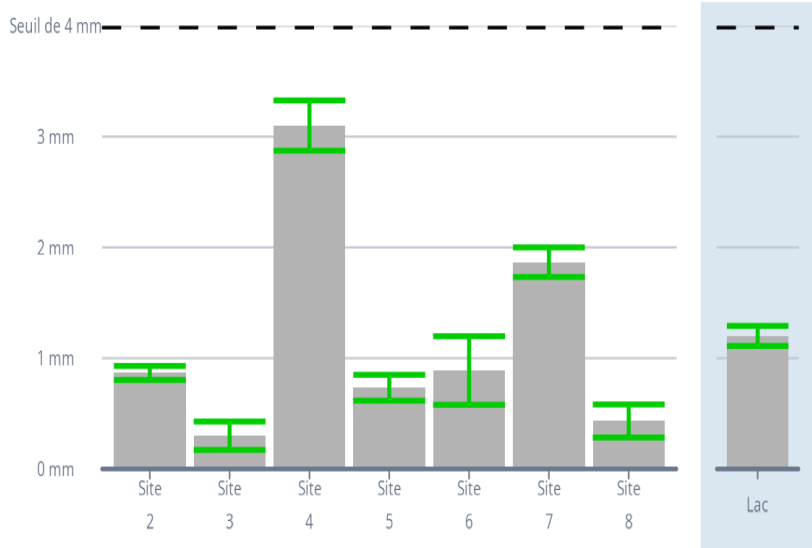
### Épaisseur moyenne du tapis de périphyton

Pour chaque site et pour l'ensemble du lac, les bandes grises représentent l'épaisseur moyenne du périphyton et les barres colorées illustrent la marge d'erreur autour de cette moyenne. À l'échelle du lac, l'épaisseur moyenne du tapis de périphyton est de 1,2 mm. Comme la marge d'erreur se situe entièrement sous la valeur seuil de 4 mm, cela suggère qu'il n'y a pas d'enrichissement en nutriments dans le littoral.

Les caractéristiques du périphyton peuvent varier d'un secteur à l'autre en fonction des apports locaux en nutriments, mais aussi en fonction de la présence d'herbivores aquatiques, de la lumière disponible ou de l'exposition au vent et aux courants.

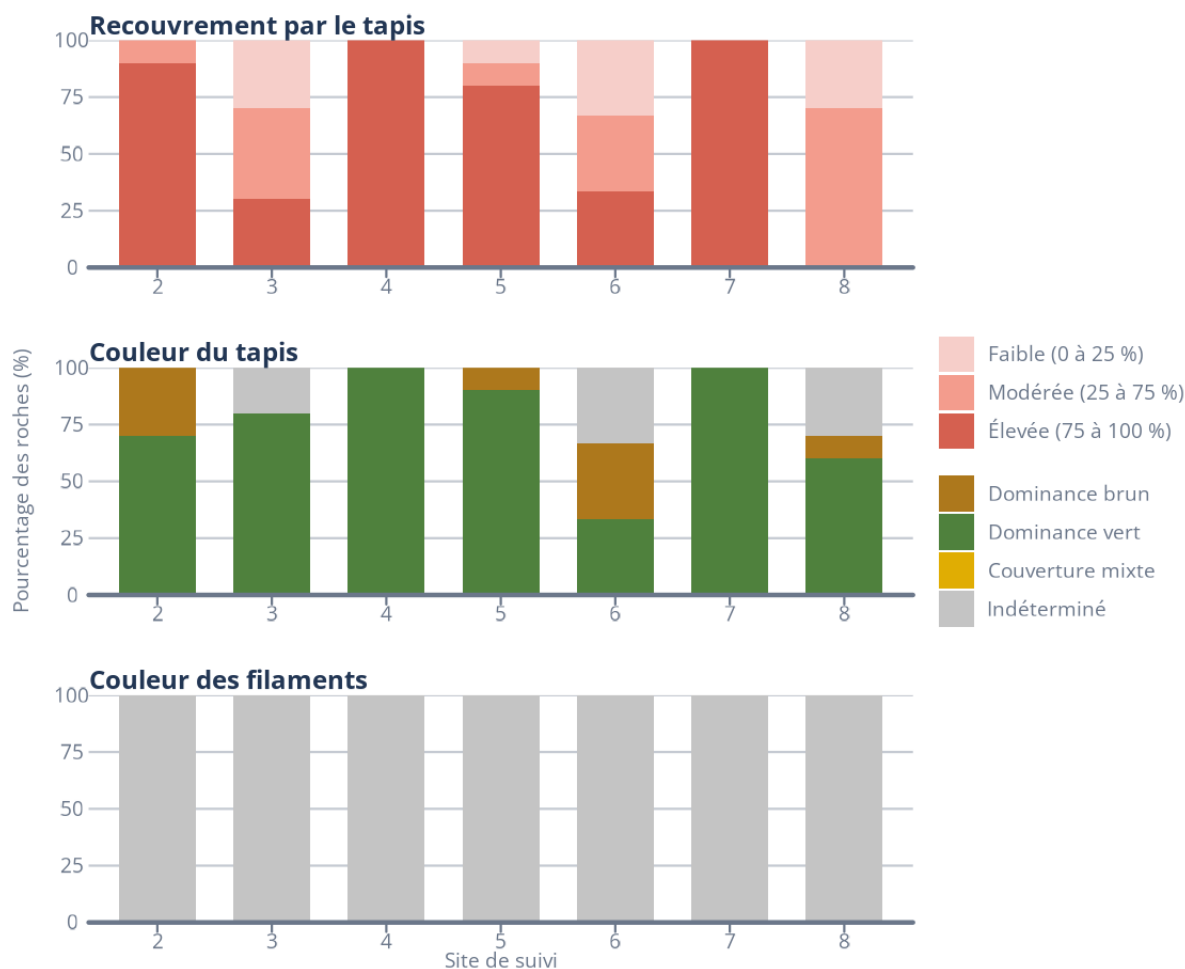
## Caractéristiques du périphyton

Sur la majorité des roches inspectées autour du lac, on observe un recouvrement élevé par le tapis de périphyton.

Parmi les tapis de périphyton observés, 90 % sont verts et 10 % sont bruns.

Aucun filament de périphyton n'a été observé.

Une augmentation du recouvrement, l'apparition de filaments ou une variation de couleur sont des signes à surveiller dans le temps pour détecter un changement dans le milieu.
