## Lac Croche – Suivi du périphyton en 2023

| Numéro RSVL | 0038 |
| Municipalité(s) | Sainte-Marguerite-du-Lac-Masson |
| Date(s) des observations | 19 juillet 2023 |

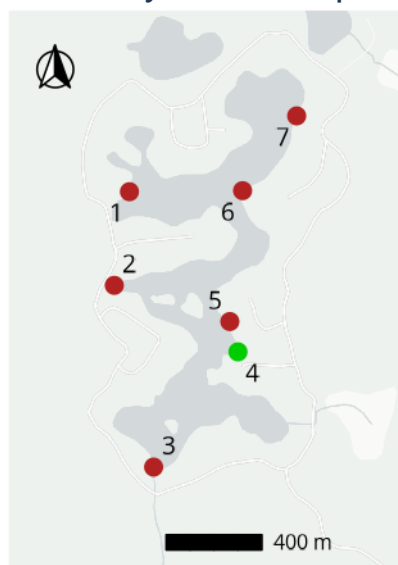
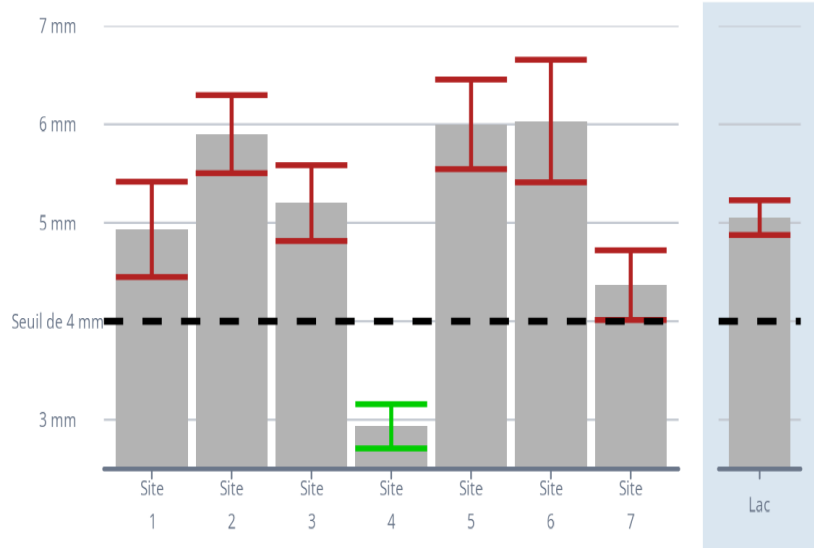
### Épaisseur moyenne du tapis de périphyton

Pour chaque site et pour l'ensemble du lac, les bandes grises représentent l'épaisseur moyenne du périphyton et les barres colorées illustrent la marge d'erreur autour de cette moyenne. À l'échelle du lac, l'épaisseur moyenne du tapis de périphyton est de 5,1 mm. Comme la marge d'erreur se situe entièrement au-dessus de la valeur seuil de 4 mm, cela suggère un enrichissement en nutriments dans le littoral.

Les caractéristiques du périphyton peuvent varier d'un secteur à l'autre en fonction des apports locaux en nutriments, mais aussi en fonction de la présence d'herbivores aquatiques, de la lumière disponible ou de l'exposition au vent et aux courants.

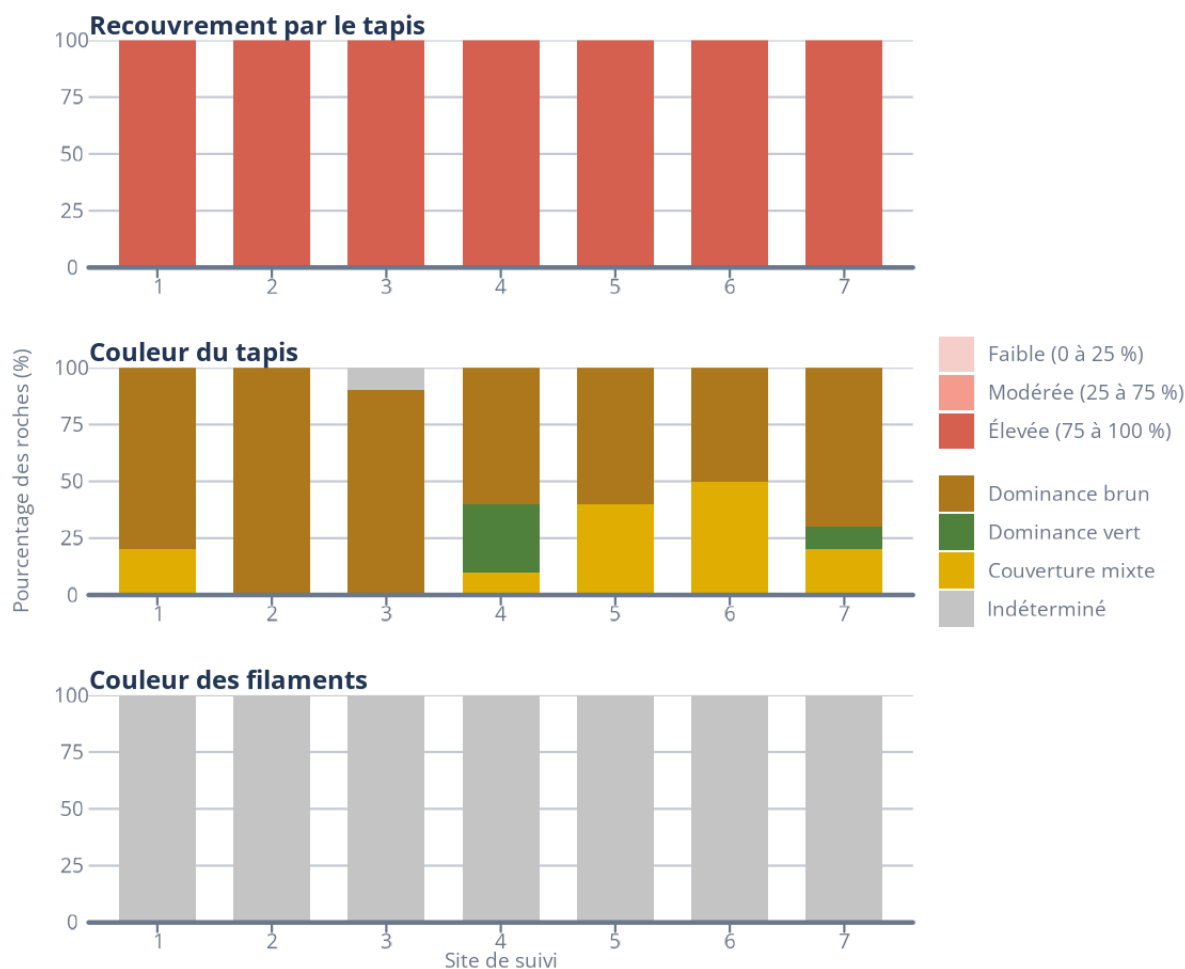
## Caractéristiques du périphyton

Sur toutes les roches inspectées autour du lac, on observe un recouvrement élevé par le tapis de périphyton.

Parmi les tapis de périphyton observés, 74 % sont bruns, 20 % présentent un mélange de brun et de vert et 6 % sont verts.

Aucun filament de périphyton n'a été observé.

Une augmentation du recouvrement, l'apparition de filaments ou une variation de couleur sont des signes à surveiller dans le temps pour détecter un changement dans le milieu.
