## Lac Croche – Suivi du périphyton en 2024

| Numéro RSVL | 0038 |
| Municipalité(s) | Sainte-Marguerite-du-Lac-Masson |
| Date(s) des observations | 2 août 2024 |

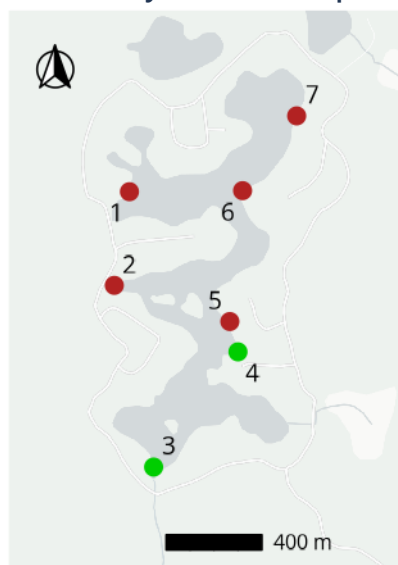
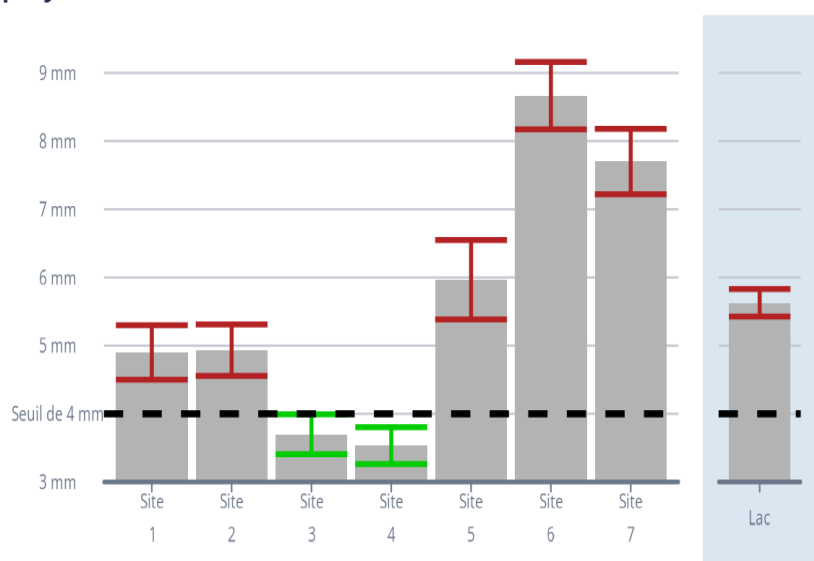
### Épaisseur moyenne du tapis de périphyton

Pour chaque site et pour l'ensemble du lac, les bandes grises représentent l'épaisseur moyenne du périphyton et les barres colorées illustrent la marge d'erreur autour de cette moyenne. À l'échelle du lac, l'épaisseur moyenne du tapis de périphyton est de 5,6 mm. Comme la marge d'erreur se situe entièrement au-dessus de la valeur seuil de 4 mm, cela suggère un enrichissement en nutriments dans le littoral.

Les caractéristiques du périphyton peuvent varier d'un secteur à l'autre en fonction des apports locaux en nutriments, mais aussi en fonction de la présence d'herbivores aquatiques, de la lumière disponible ou de l'exposition au vent et aux courants.

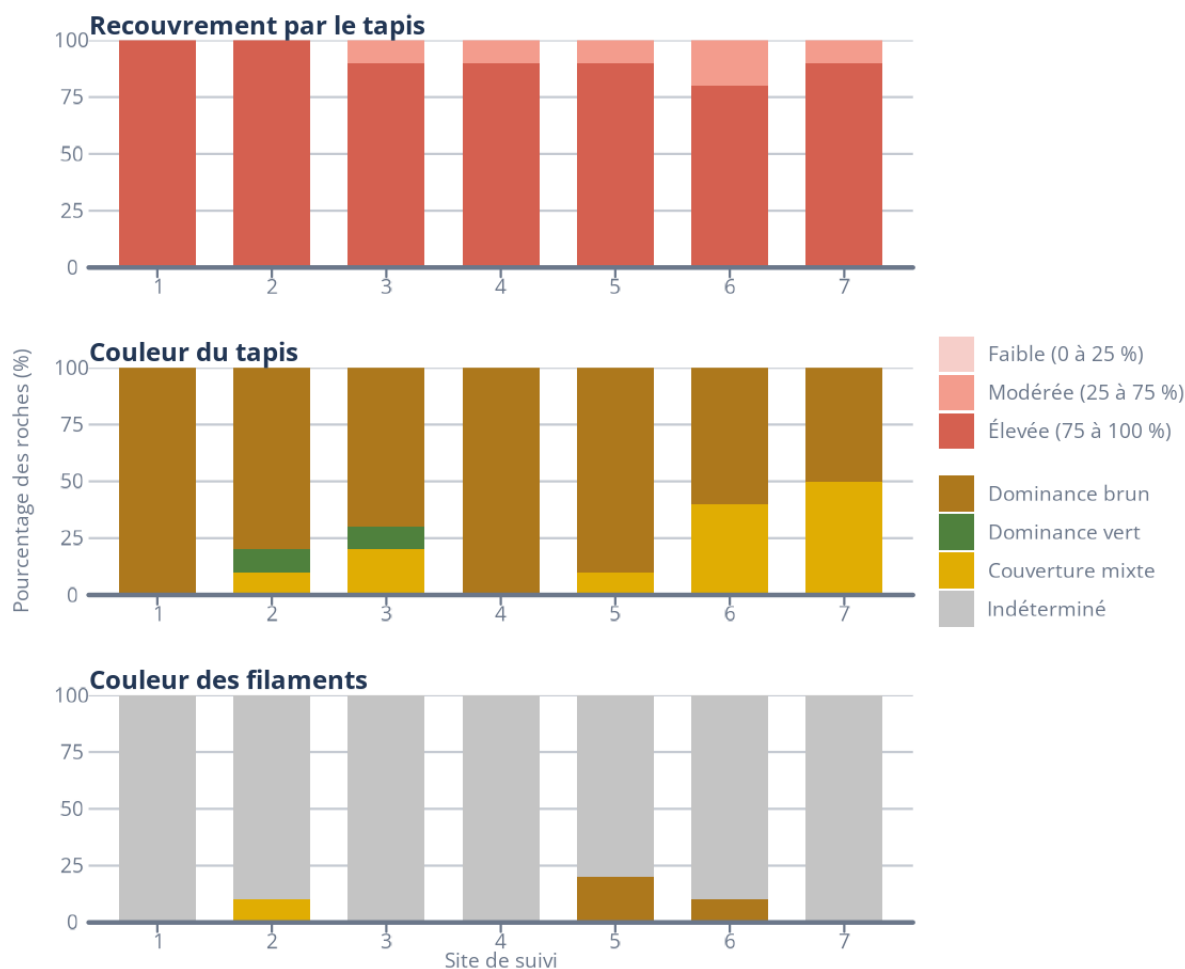
## Caractéristiques du périphyton

Les résultats sont exprimés en pourcentage de roches observées présentant chaque caractéristique.

Sur la majorité des roches inspectées autour du lac, on observe un recouvrement élevé par le tapis de périphyton.

Parmi les tapis de périphyton observés, 79 % sont bruns, 19 % présentent un mélange de brun et de vert et 3 % sont verts.

Des filaments de périphyton sont présents sur 6 % des roches examinées autour du lac.

Une augmentation du recouvrement, l'apparition de filaments ou une variation de couleur sont des signes à surveiller dans le temps pour détecter un changement dans le milieu.
