## Lac de l'Aqueduc – Suivi du périphyton en 2022

Numéro LCE 01344  
Date(s) des observations 11 août 2022

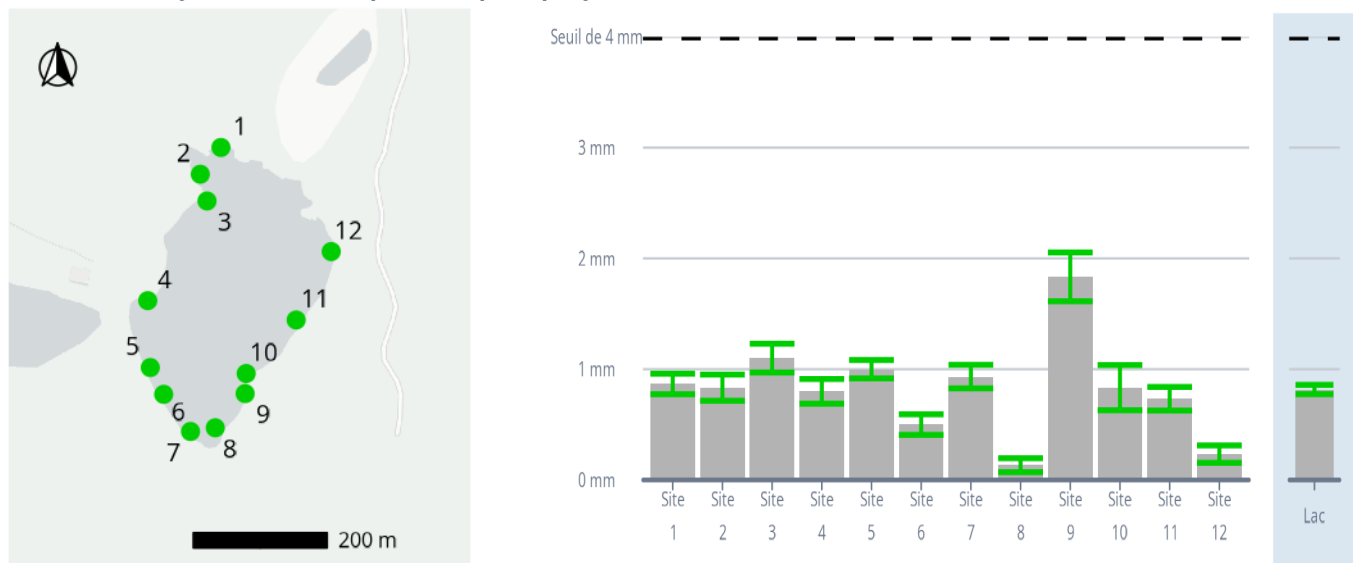
### Épaisseur moyenne du tapis de périphyton

Pour chaque site et pour l'ensemble du lac, les bandes grises représentent l'épaisseur moyenne du périphyton et les barres colorées illustrent la marge d'erreur autour de cette moyenne. À l'échelle du lac, l'épaisseur moyenne du tapis de périphyton est de 0,8 mm. Comme la marge d'erreur se situe entièrement sous la valeur seuil de 4 mm, cela suggère qu'il n'y a pas d'enrichissement en nutriments dans le littoral.

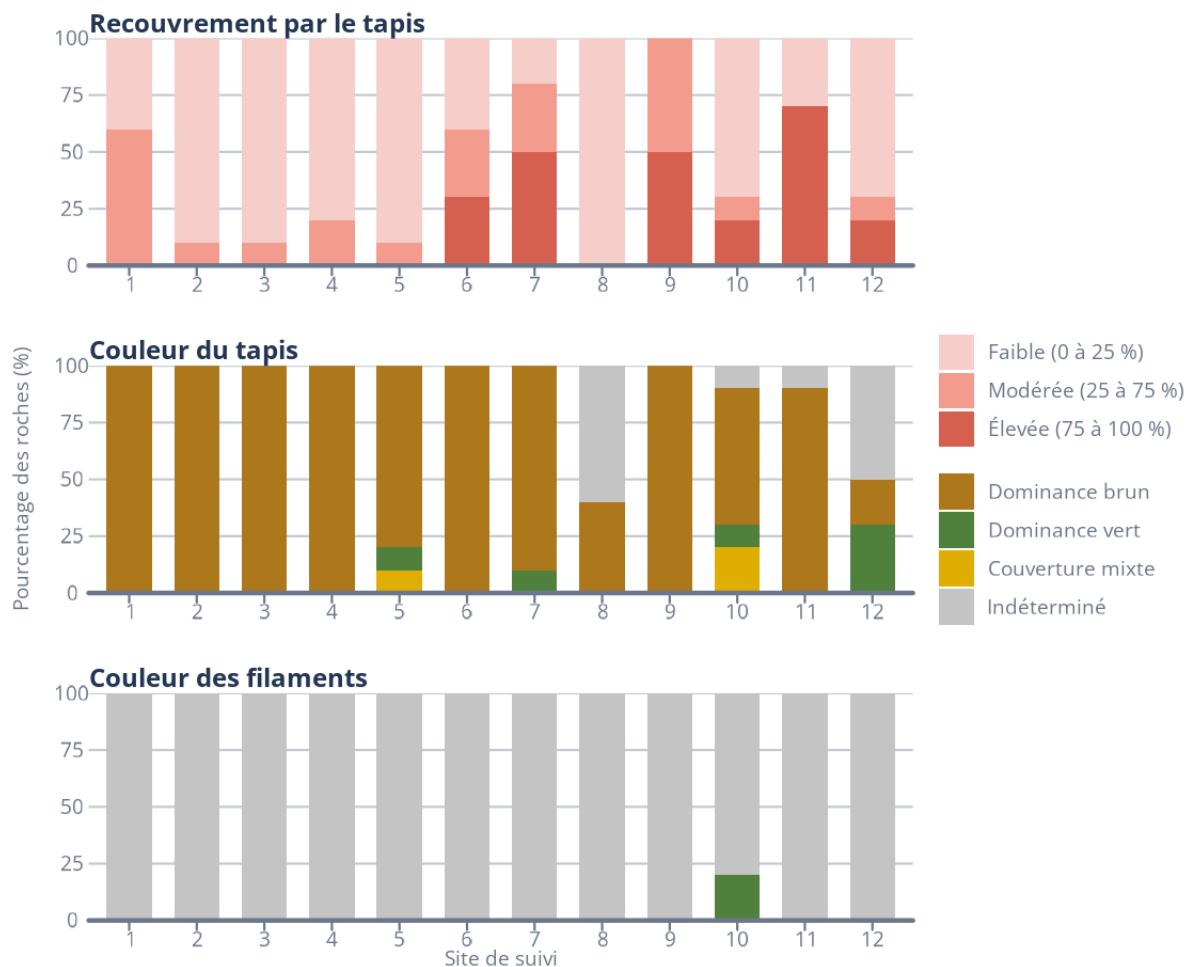
## Caractéristiques du périphyton

Sur la majorité des roches inspectées autour du lac, on observe un faible recouvrement par le tapis de périphyton.

Parmi les tapis de périphyton observés, 92 % sont bruns, 6 % sont verts et 3 % présentent un mélange de brun et de vert.

Des filaments de périphyton sont présents sur 2 % des roches examinées autour du lac et ils sont tous de couleur verte.
