## Lac de l'Aqueduc – Suivi du périphyton en 2024

Numéro LCE 01344  
Date(s) des observations 15 juillet 2024

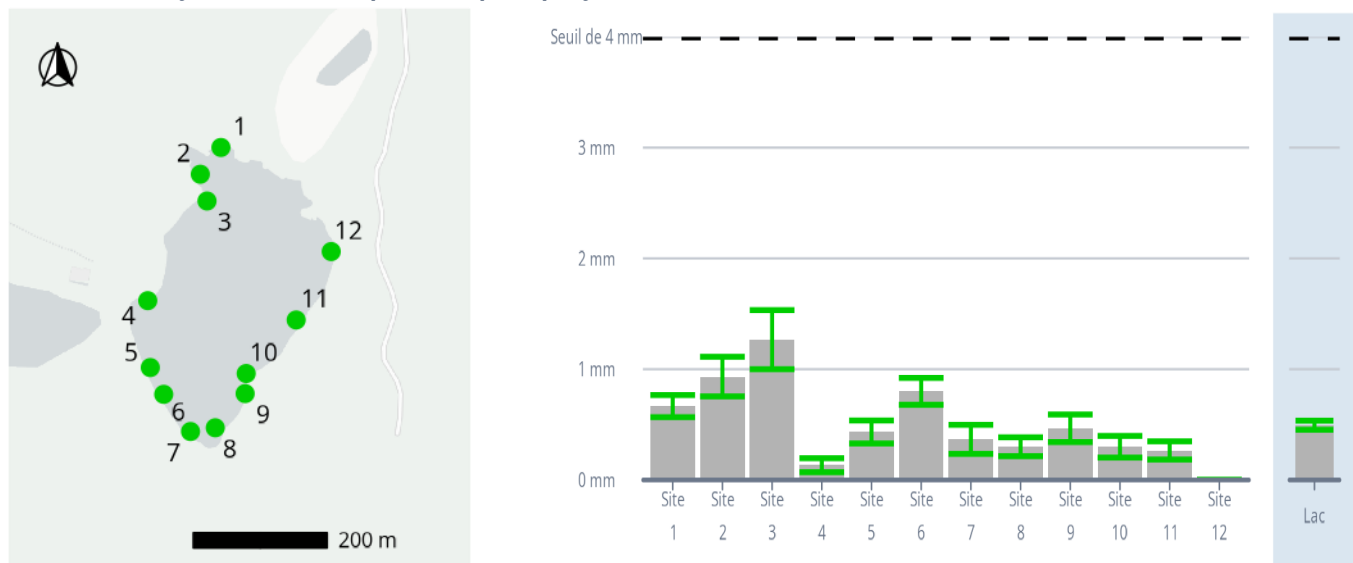
### Épaisseur moyenne du tapis de périphyton

Pour chaque site et pour l'ensemble du lac, les bandes grises représentent l'épaisseur moyenne du périphyton et les barres colorées illustrent la marge d'erreur autour de cette moyenne. À l'échelle du lac, l'épaisseur moyenne du tapis de périphyton est de 0,5 mm. Comme la marge d'erreur se situe entièrement sous la valeur seuil de 4 mm, cela suggère qu'il n'y a pas d'enrichissement en nutriments dans le littoral.

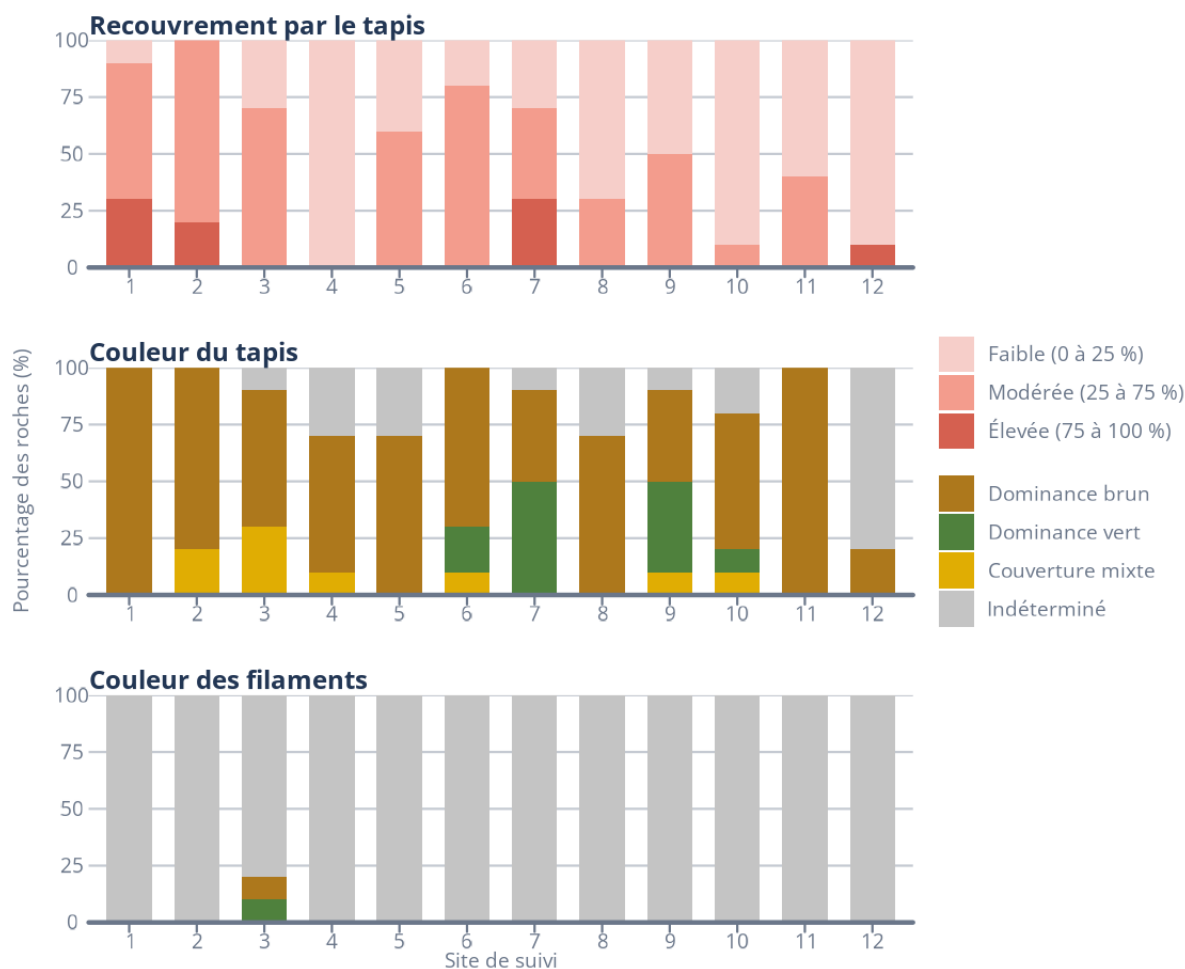
## Caractéristiques du périphyton

À l'échelle du lac, 49 % des roches inspectées ont un recouvrement faible, 43 % ont un recouvrement moyen et 8 % ont un recouvrement élevé.

Parmi les tapis de périphyton observés, 79 % sont bruns, 12 % sont verts et 9 % présentent un mélange de brun et de vert.

Des filaments de périphyton sont présents sur 2 % des roches examinées autour du lac.

Une augmentation du recouvrement, l'apparition de filaments ou une variation de couleur sont des signes à surveiller dans le temps pour détecter un changement dans le milieu.
