## Lac Ashton – Suivi du périphyton en 2024

| Numéro RSVL | 0182 |
| Municipalité(s) | Chertsey et Sainte-Marguerite-du-Lac-Masson |
| Date(s) des observations | 20, 28 et 29 juillet 2024 |

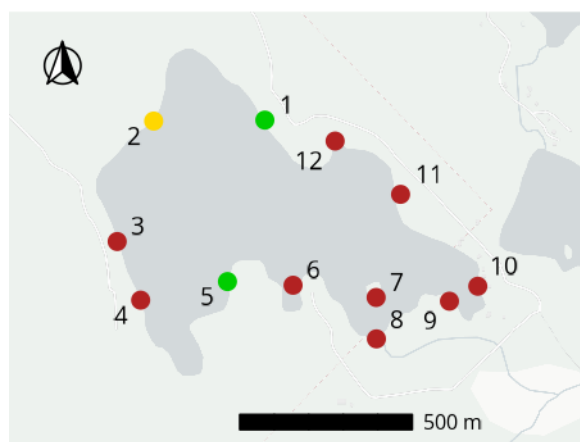
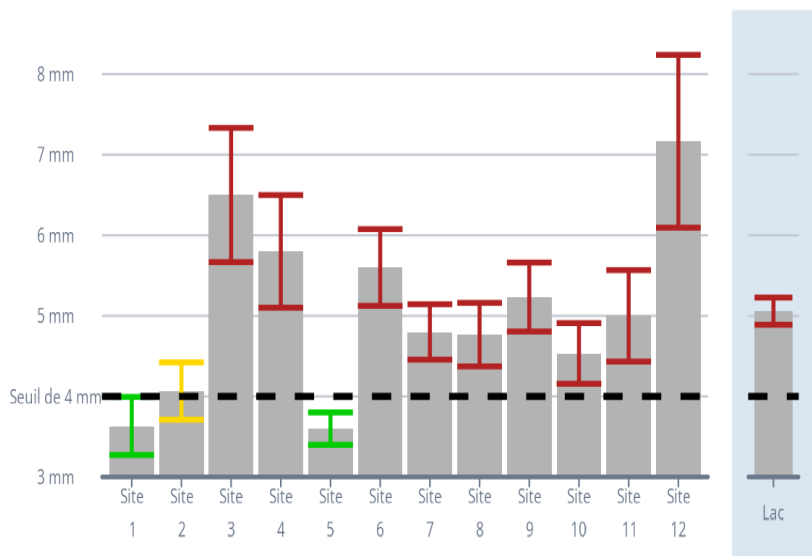
### Épaisseur moyenne du tapis de périphyton

Pour chaque site et pour l'ensemble du lac, les bandes grises représentent l'épaisseur moyenne du périphyton et les barres colorées illustrent la marge d'erreur autour de cette moyenne. À l'échelle du lac, l'épaisseur moyenne du tapis de périphyton est de 5,1 mm. Comme la marge d'erreur se situe entièrement au-dessus de la valeur seuil de 4 mm, cela suggère un enrichissement en nutriments dans le littoral.

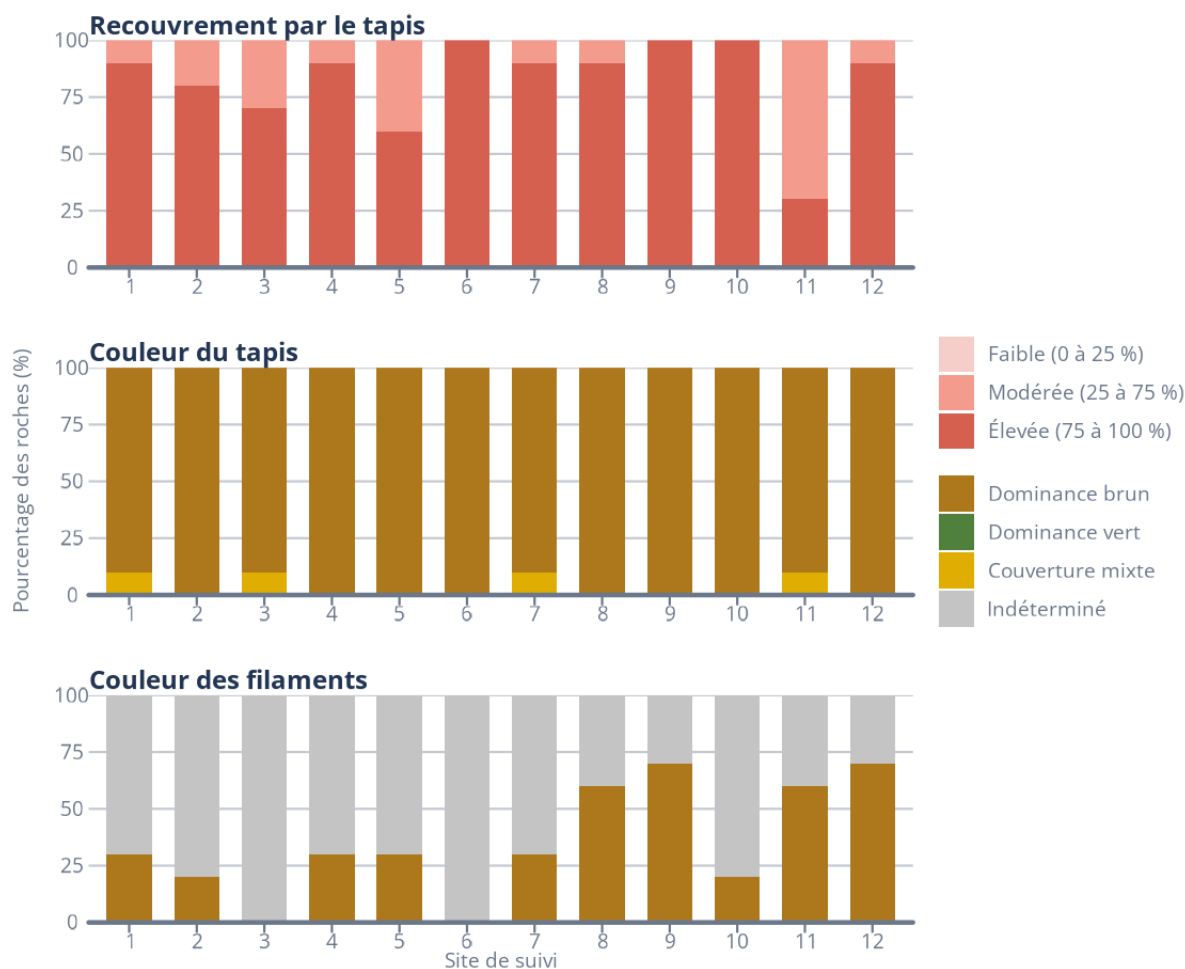
## Caractéristiques du périphyton

Sur la majorité des roches inspectées autour du lac, on observe un recouvrement élevé par le tapis de périphyton.

Parmi les tapis de périphyton observés, 97 % sont bruns et 3 % présentent un mélange de brun et de vert.

Des filaments de périphyton sont présents sur 35 % des roches examinées autour du lac et ils sont tous de couleur brune.
