## Lac Beauvallon – Suivi du périphyton en 2019

Numéro LCE 01359  
Date(s) des observations 2 août 2019

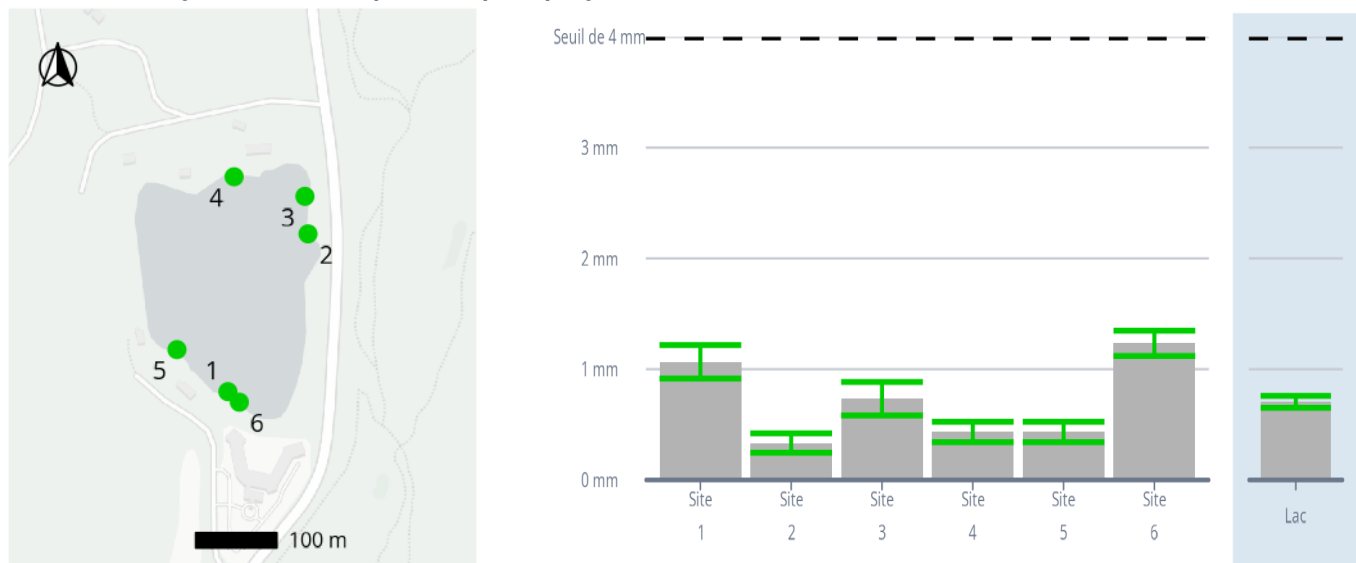
### Épaisseur moyenne du tapis de périphyton

Pour chaque site et pour l'ensemble du lac, les bandes grises représentent l'épaisseur moyenne du périphyton et les barres colorées illustrent la marge d'erreur autour de cette moyenne. À l'échelle du lac, l'épaisseur moyenne du tapis de périphyton est de 0,7 mm. Comme la marge d'erreur se situe entièrement sous la valeur seuil de 4 mm, cela suggère qu'il n'y a pas d'enrichissement en nutriments dans le littoral.

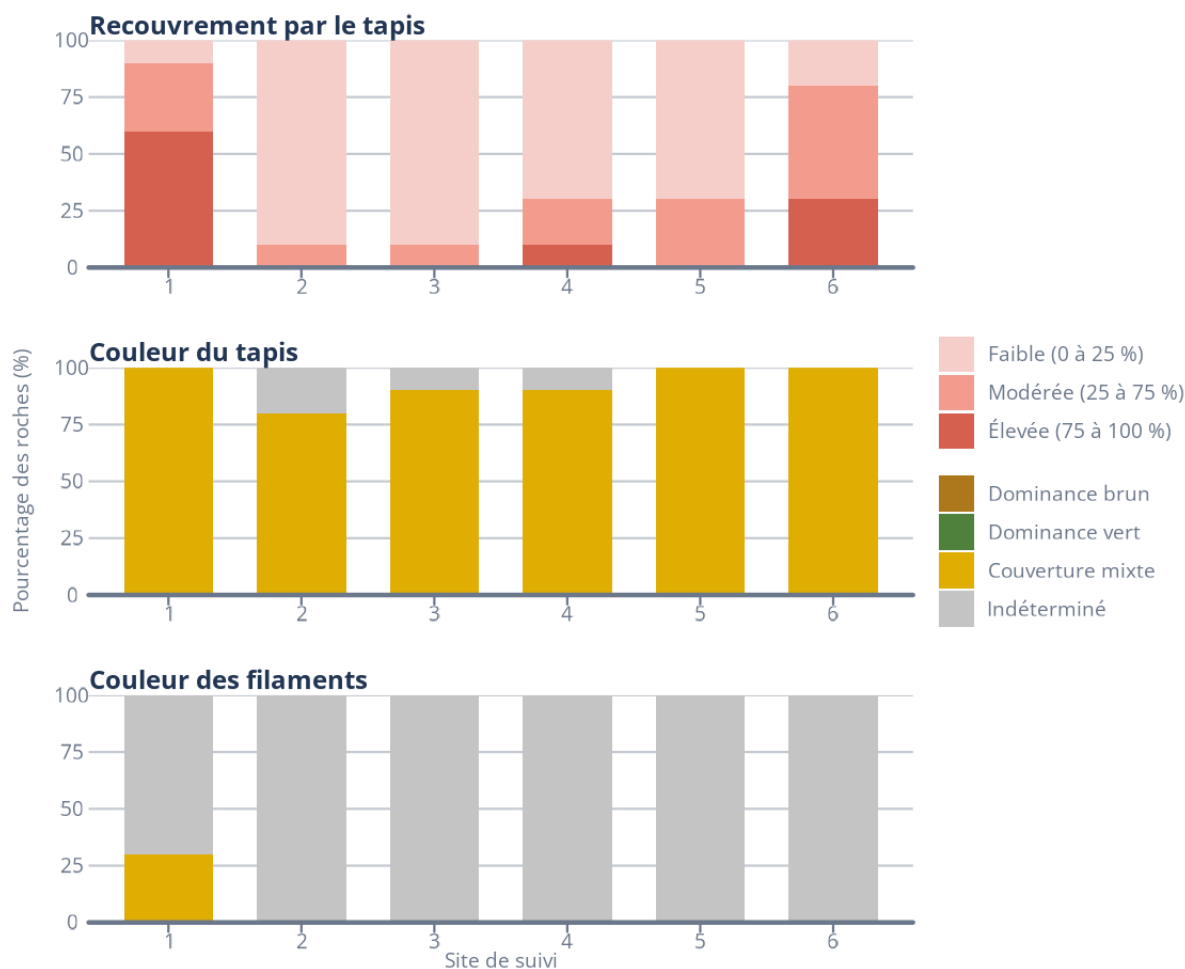
## Caractéristiques du périphyton

Les résultats sont exprimés en pourcentage de roches observées présentant chaque caractéristique.

Sur la majorité des roches inspectées autour du lac, on observe un faible recouvrement par le tapis de périphyton.

Les tapis de périphyton présentent tous une combinaison de brun et de vert.

Des filaments de périphyton sont présents sur 5 % des roches examinées autour du lac et ils présentent tous une combinaison de brun et de vert.
