## Lac Carré – Suivi du périphyton en 2013

| Numéro LCE | 01361 |
| Date(s) des observations | 6 août 2013 |

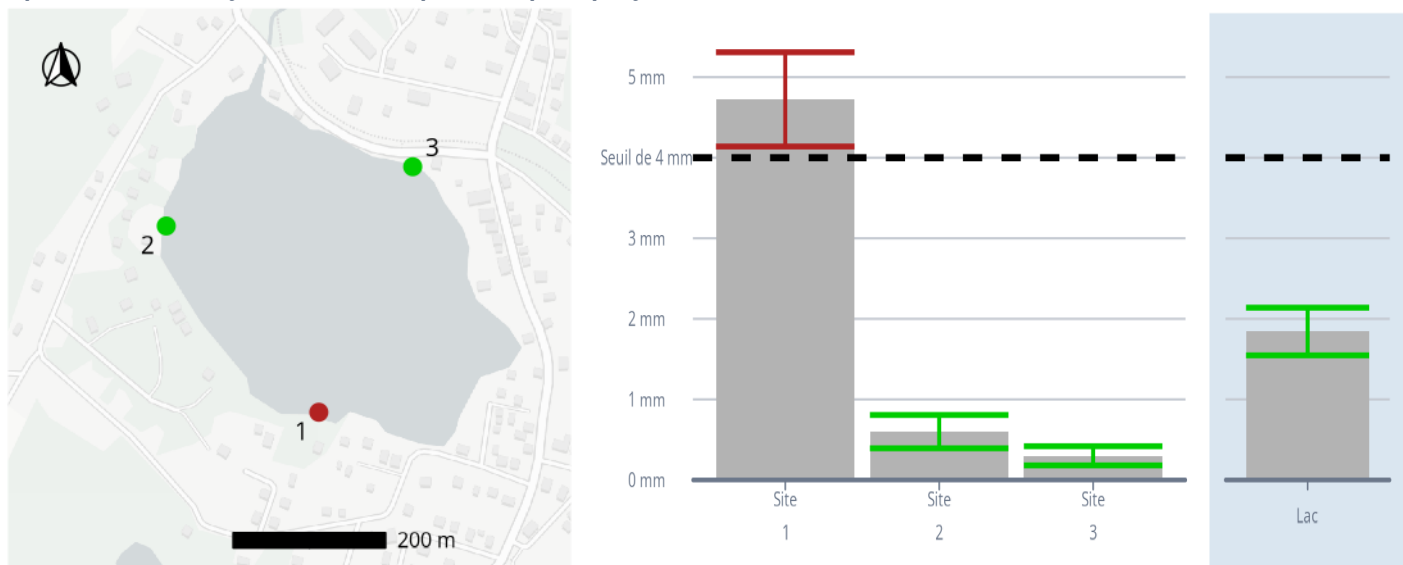
### Épaisseur moyenne du tapis de périphyton

Pour chaque site et pour l'ensemble du lac, les bandes grises représentent l'épaisseur moyenne du périphyton et les barres colorées illustrent la marge d'erreur autour de cette moyenne. À l'échelle du lac, l'épaisseur moyenne du tapis de périphyton est de 1,8 mm. Comme la marge d'erreur se situe entièrement sous la valeur seuil de 4 mm, cela suggère qu'il n'y a pas d'enrichissement en nutriments dans le littoral. Toutefois, pour le site 1, la marge d'erreur dépasse le seuil de 4 mm d'épaisseur, ce qui suggère un enrichissement en nutriments à cet endroit.

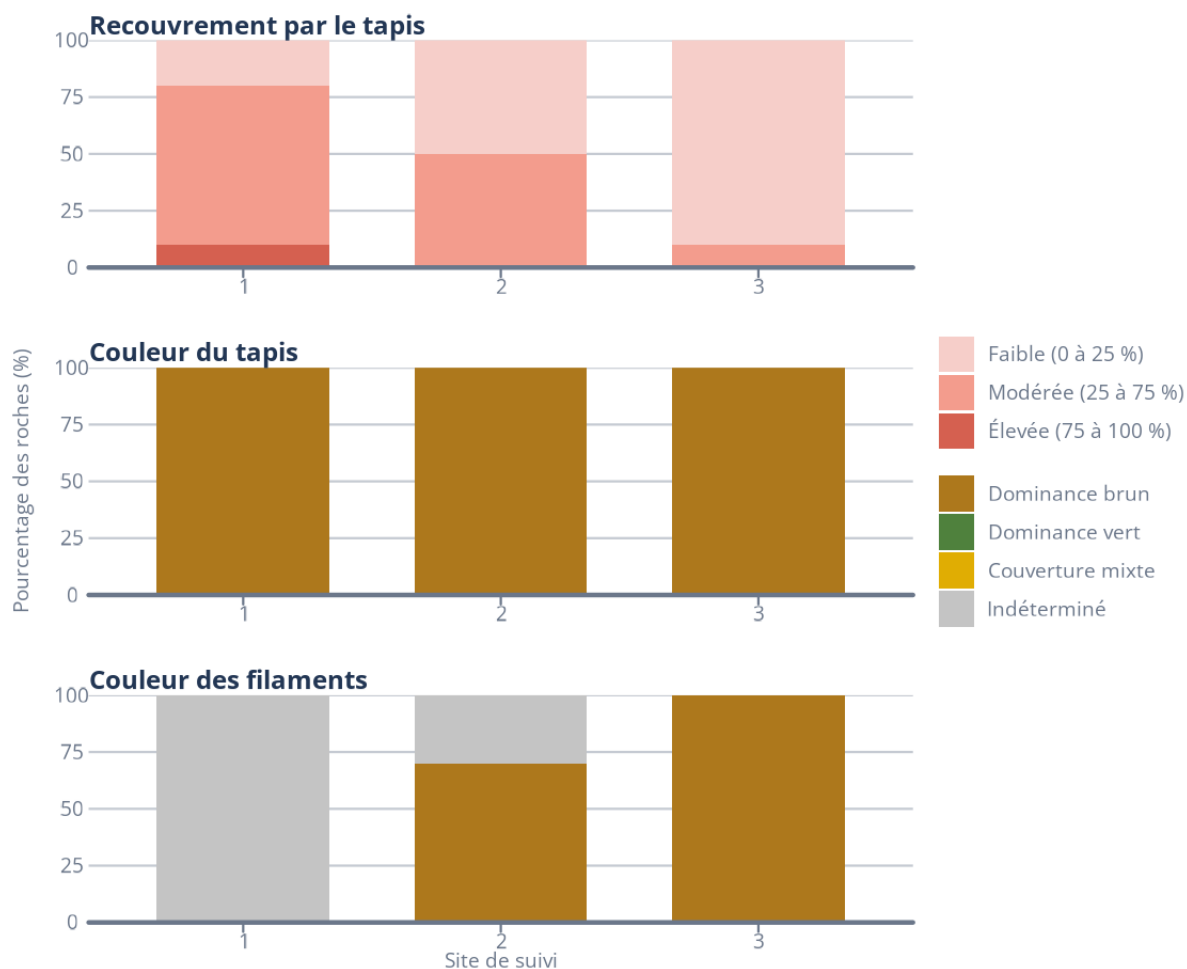
## Caractéristiques du périphyton

Les résultats sont exprimés en pourcentage de roches observées présentant chaque caractéristique.

Sur la majorité des roches inspectées autour du lac, on observe un faible recouvrement par le tapis de périphyton.

Les tapis de périphyton observés sont tous de couleur brune.

Des filaments de périphyton sont présents sur 57 % des roches examinées autour du lac et ils sont tous de couleur brune.
