## Lac Dufour – Suivi du périphyton en 2021

| Numéro RSVL | 0865 |
| Municipalité(s) | Mont-Tremblant |
| Date(s) des observations | 3 août 2021 |

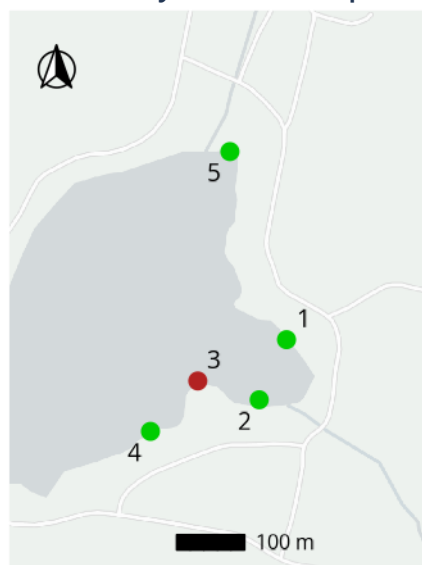
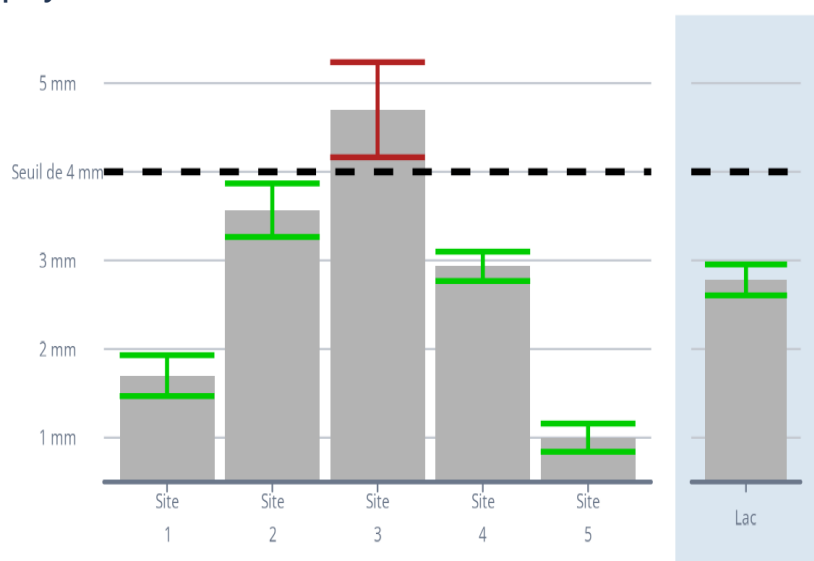
### Épaisseur moyenne du tapis de périphyton

Pour chaque site et pour l'ensemble du lac, les bandes grises représentent l'épaisseur moyenne du périphyton et les barres colorées illustrent la marge d'erreur autour de cette moyenne. À l'échelle du lac, l'épaisseur moyenne du tapis de périphyton est de 2,8 mm. Comme la marge d'erreur se situe entièrement sous la valeur seuil de 4 mm, cela suggère qu'il n'y a pas d'enrichissement en nutriments dans le littoral. Toutefois, pour le site 3, la marge d'erreur dépasse le seuil de 4 mm d'épaisseur, ce qui suggère un enrichissement en nutriments à cet endroit.

Les caractéristiques du périphyton peuvent varier d'un secteur à l'autre en fonction des apports locaux en nutriments, mais aussi en fonction de la présence d'herbivores aquatiques, de la lumière disponible ou de l'exposition au vent et aux courants.

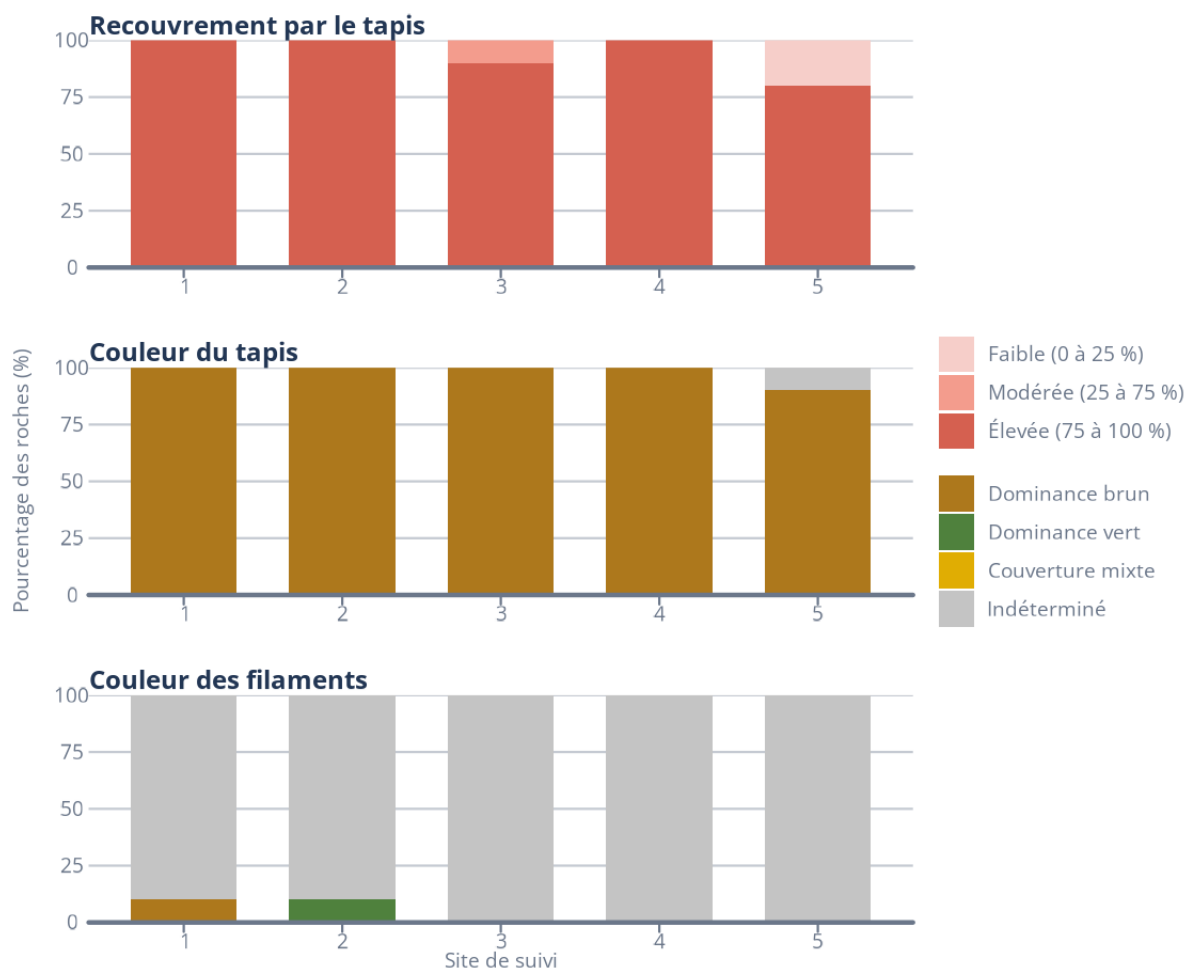
## Caractéristiques du périphyton

Les résultats sont exprimés en pourcentage de roches observées présentant chaque caractéristique.

Sur la majorité des roches inspectées autour du lac, on observe un recouvrement élevé par le tapis de périphyton.

Les tapis de périphyton observés sont tous de couleur brune.

Des filaments de périphyton sont présents sur 4 % des roches examinées autour du lac.

Une augmentation du recouvrement, l'apparition de filaments ou une variation de couleur sont des signes à surveiller dans le temps pour détecter un changement dans le milieu.
