## Lac Duhamel – Suivi du périphyton en 2013

| Numéro RSVL | 0021 |
| Municipalité(s) | Mont-Tremblant |
| Date(s) des observations | 6 et 9 août 2013 |

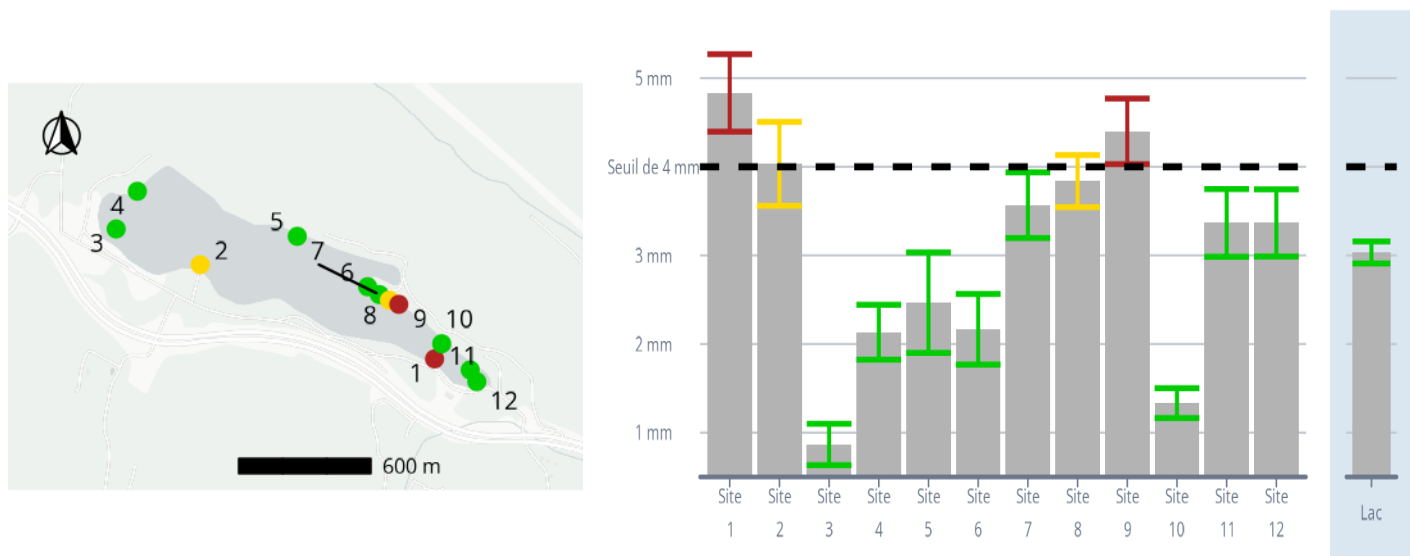
### Épaisseur moyenne du tapis de périphyton

Pour chaque site et pour l'ensemble du lac, les bandes grises représentent l'épaisseur moyenne du périphyton et les barres colorées illustrent la marge d'erreur autour de cette moyenne. À l'échelle du lac, l'épaisseur moyenne du tapis de périphyton est de 3,0 mm. Comme la marge d'erreur se situe entièrement sous la valeur seuil de 4 mm, cela suggère qu'il n'y a pas d'enrichissement en nutriments dans le littoral. Toutefois, pour 2 des 12 sites, la marge d'erreur dépasse le seuil de 4 mm d'épaisseur et pour 2 des 12 sites, la marge d'erreur englobe la valeur seuil de 4 mm.

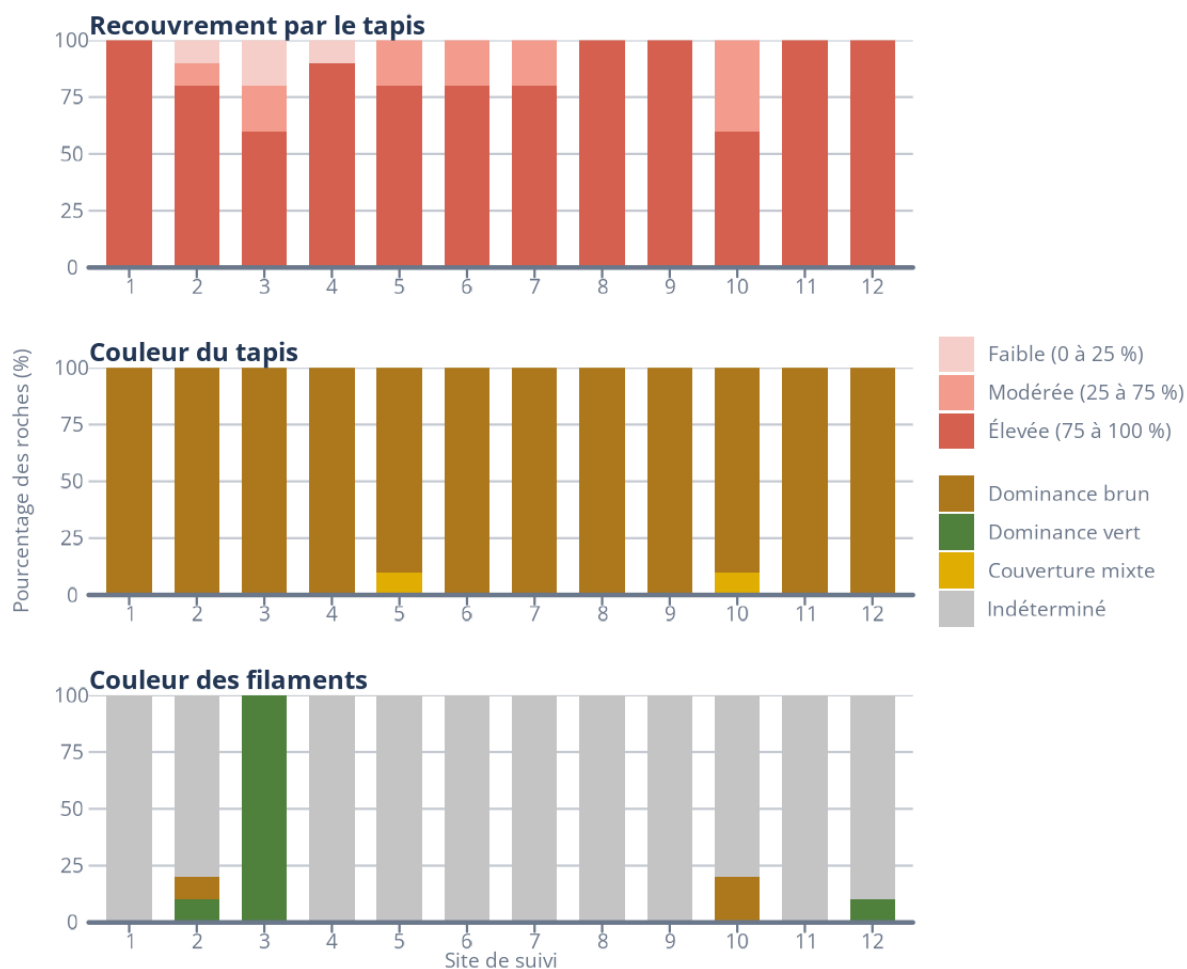
## Caractéristiques du périphyton

Sur la majorité des roches inspectées autour du lac, on observe un recouvrement élevé par le tapis de périphyton.

Parmi les tapis de périphyton observés, 98 % sont bruns et 2 % présentent un mélange de brun et de vert.

Des filaments de périphyton sont présents sur 12 % des roches examinées autour du lac. Parmi les roches où des filaments sont observés, 80 % présentent des filaments verts et 20 % présentent des filaments bruns.
