## Lac Duhamel – Suivi du périphyton en 2015

| Numéro RSVL | 0021 |
| Date(s) des observations | 28 juillet 2015 |

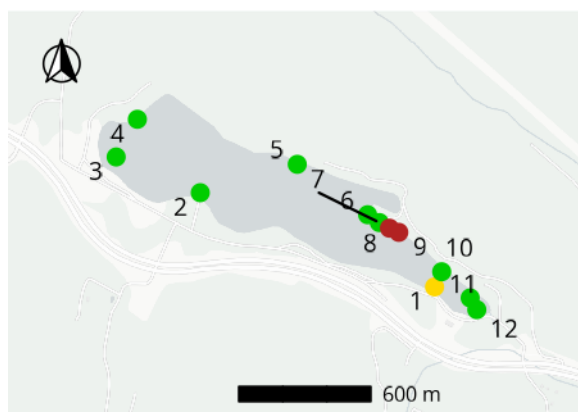
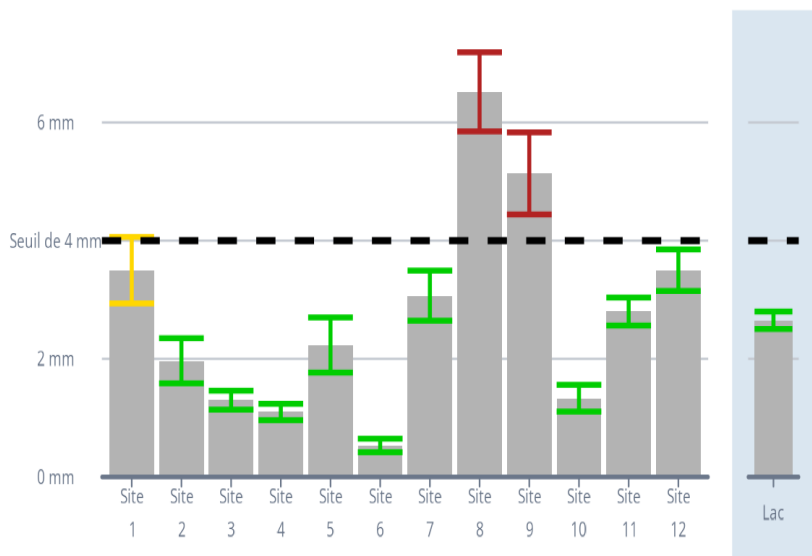
### Épaisseur moyenne du tapis de périphyton

Pour chaque site et pour l'ensemble du lac, les bandes grises représentent l'épaisseur moyenne du périphyton et les barres colorées illustrent la marge d'erreur autour de cette moyenne. À l'échelle du lac, l'épaisseur moyenne du tapis de périphyton est de 2,7 mm. Comme la marge d'erreur se situe entièrement sous la valeur seuil de 4 mm, cela suggère qu'il n'y a pas d'enrichissement en nutriments dans le littoral. Toutefois, pour 2 des 12 sites, la marge d'erreur dépasse le seuil de 4 mm d'épaisseur et pour 1 des 12 sites, la marge d'erreur englobe la valeur seuil de 4 mm.

Les caractéristiques du périphyton peuvent varier d'un secteur à l'autre en fonction des apports locaux en nutriments, mais aussi en fonction de la présence d'herbivores aquatiques, de la lumière disponible ou de l'exposition au vent et aux courants.

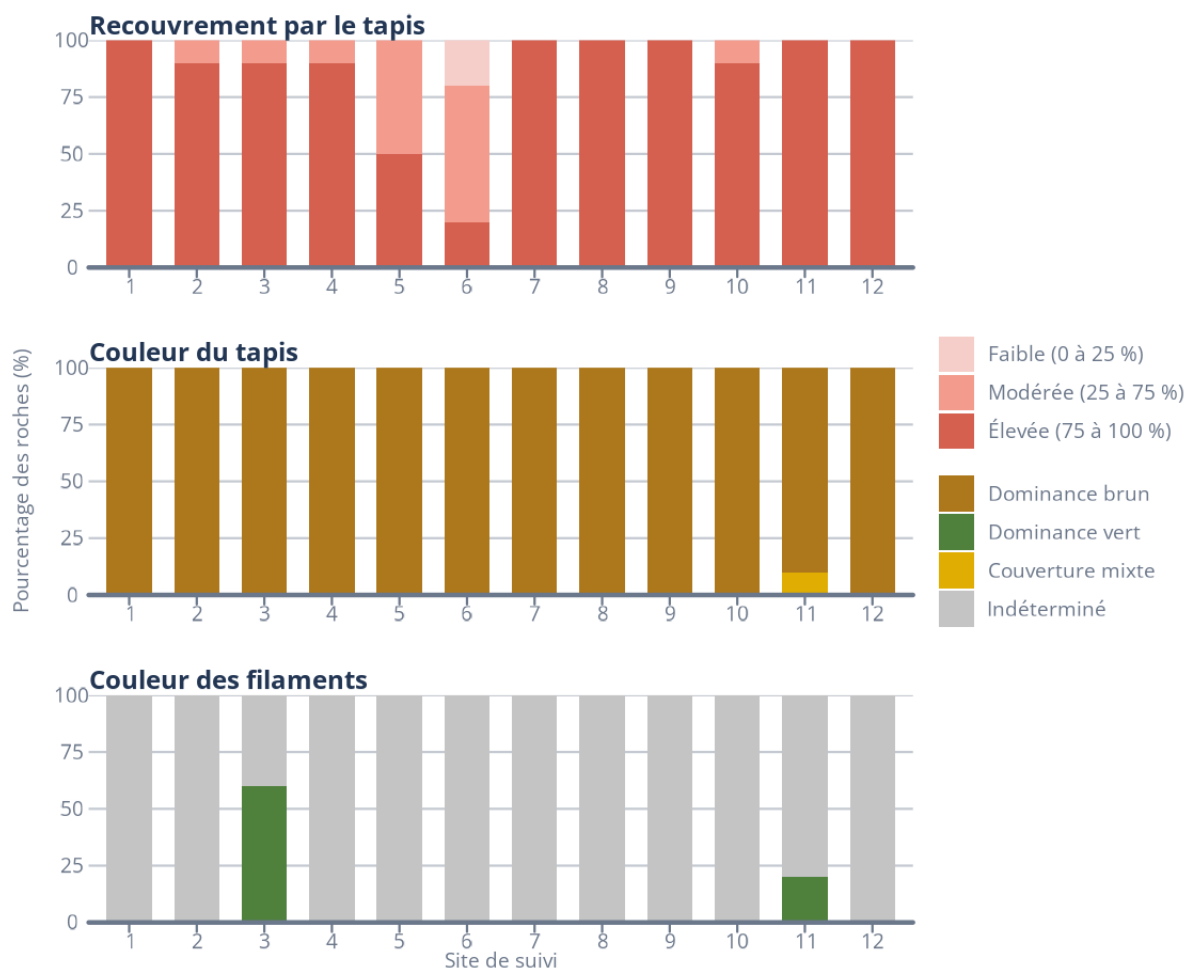
## Caractéristiques du périphyton

Les résultats sont exprimés en pourcentage de roches observées présentant chaque caractéristique.

Sur la majorité des roches inspectées autour du lac, on observe un recouvrement élevé par le tapis de périphyton.

Parmi les tapis de périphyton observés, 99 % sont bruns et 1 % présentent un mélange de brun et de vert.

Des filaments de périphyton sont présents sur 7 % des roches examinées autour du lac et ils sont tous de couleur verte.

Une augmentation du recouvrement, l'apparition de filaments ou une variation de couleur sont des signes à surveiller dans le temps pour détecter un changement dans le milieu.
