## Lac Forget – Suivi du périphyton en 2018

| Numéro RSVL | 0566 |
| Municipalité(s) | Mont-Tremblant |
| Date(s) des observations | 14 août 2018 |

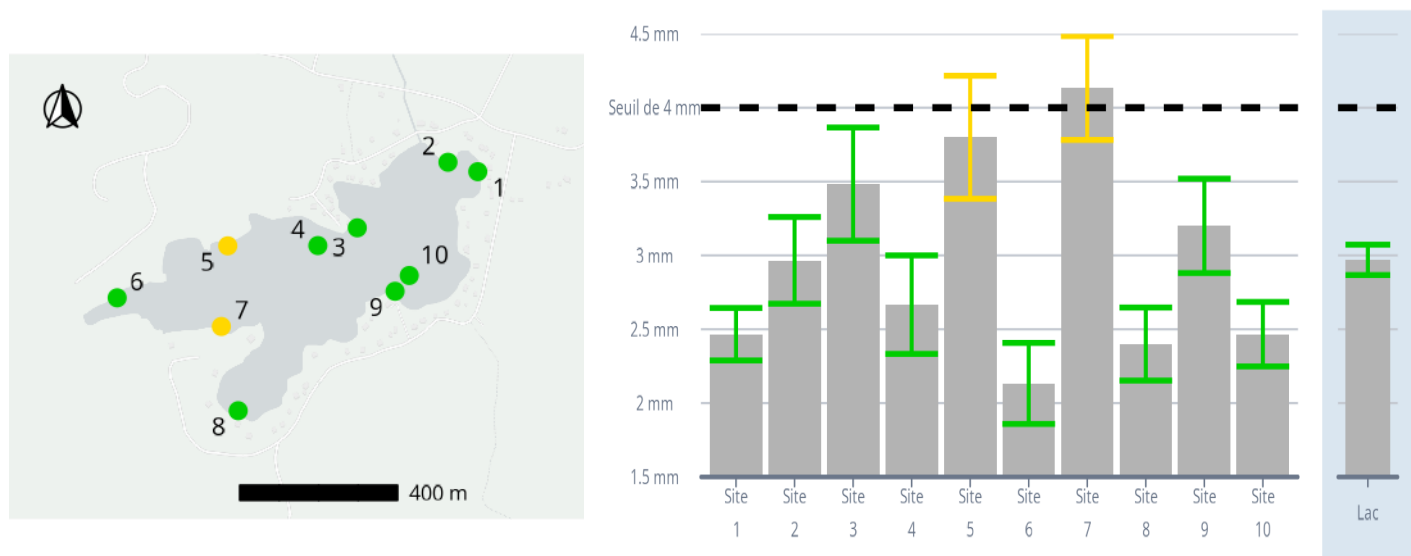
### Épaisseur moyenne du tapis de périphyton

Pour chaque site et pour l'ensemble du lac, les bandes grises représentent l'épaisseur moyenne du périphyton et les barres colorées illustrent la marge d'erreur autour de cette moyenne. À l'échelle du lac, l'épaisseur moyenne du tapis de périphyton est de 3,0 mm. Comme la marge d'erreur se situe entièrement sous la valeur seuil de 4 mm, cela suggère qu'il n'y a pas d'enrichissement en nutriments dans le littoral. Toutefois, pour 2 des 10 sites, la marge d'erreur englobe la valeur seuil de 4 mm, ce qui suggère un enrichissement probable en nutriments à ces endroits.

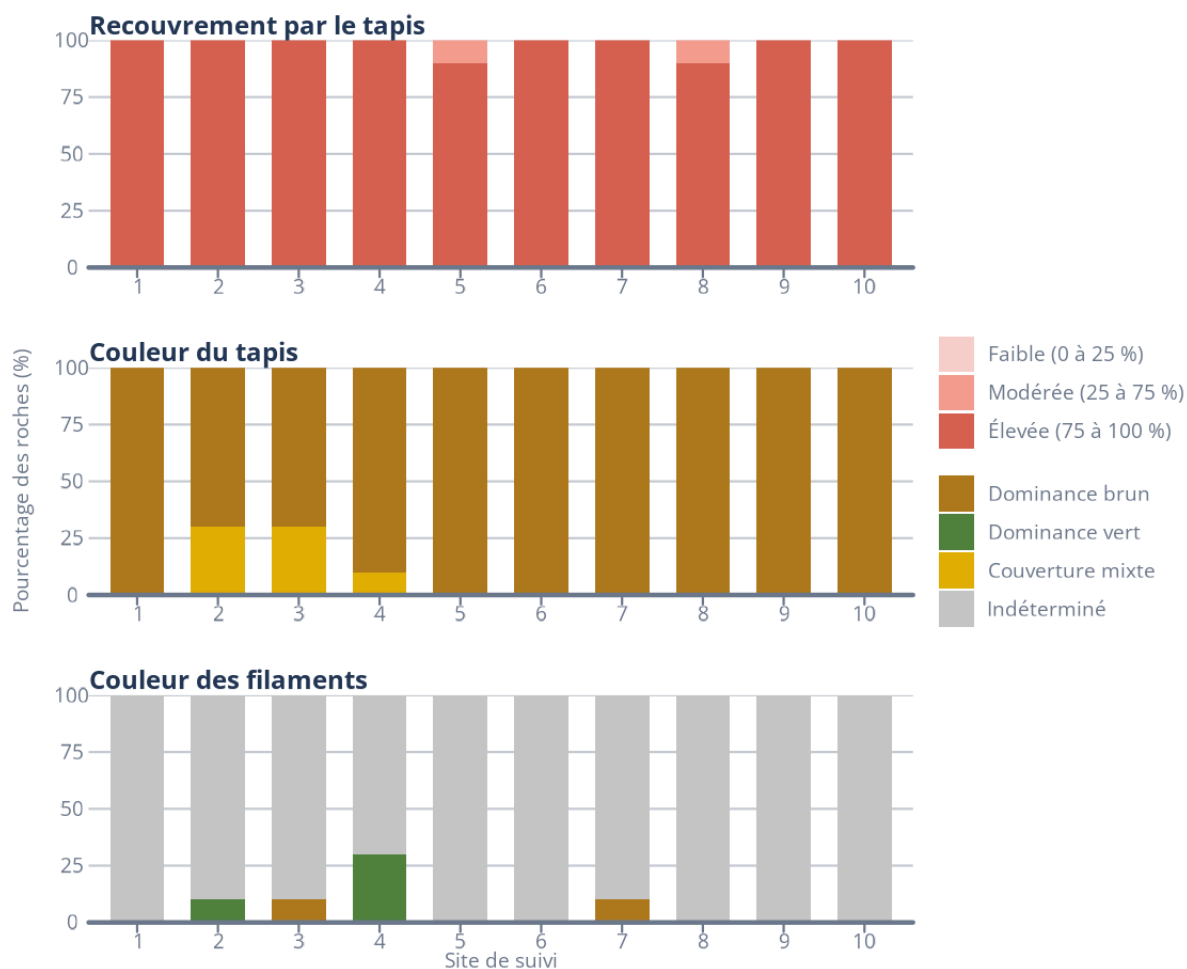
## Caractéristiques du périphyton

Sur la majorité des roches inspectées autour du lac, on observe un recouvrement élevé par le tapis de périphyton.

Parmi les tapis de périphyton observés, 93 % sont bruns et 7 % présentent un mélange de brun et de vert.

Des filaments de périphyton sont présents sur 6 % des roches examinées autour du lac.
