## Lac Forget – Suivi du périphyton en 2019

| Numéro RSVL | 0566 |
| Municipalité(s) | Mont-Tremblant |
| Date(s) des observations | 25 juillet 2019 |

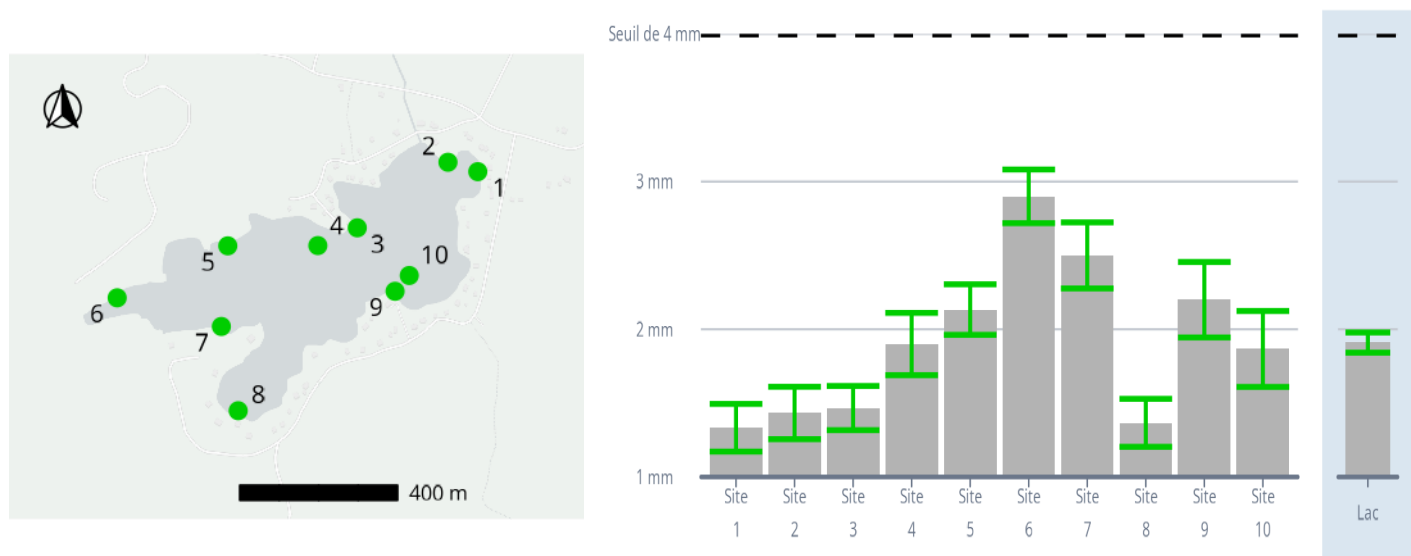
### Épaisseur moyenne du tapis de périphyton

Pour chaque site et pour l'ensemble du lac, les bandes grises représentent l'épaisseur moyenne du périphyton et les barres colorées illustrent la marge d'erreur autour de cette moyenne. À l'échelle du lac, l'épaisseur moyenne du tapis de périphyton est de 1,9 mm. Comme la marge d'erreur se situe entièrement sous la valeur seuil de 4 mm, cela suggère qu'il n'y a pas d'enrichissement en nutriments dans le littoral.

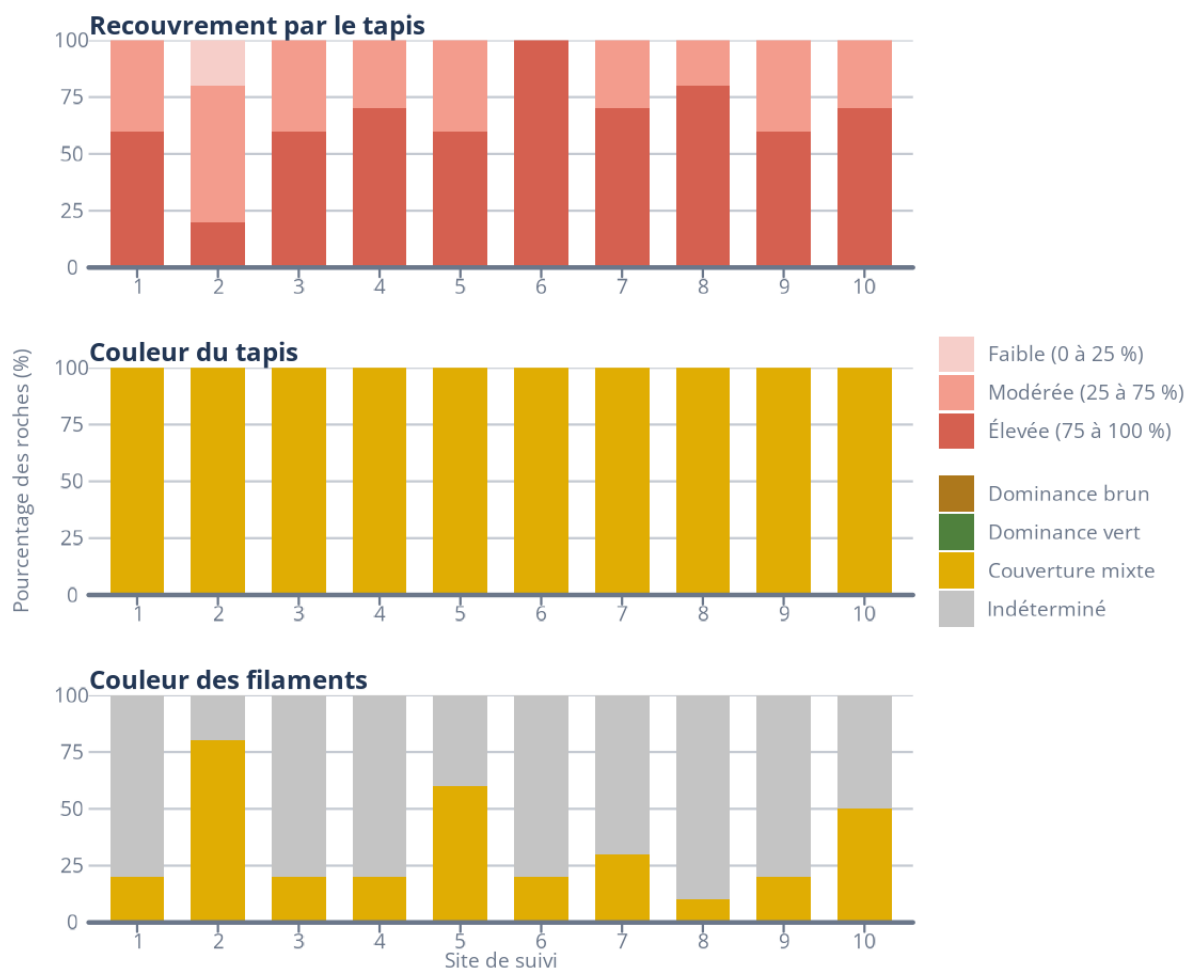
## Caractéristiques du périphyton

Sur la majorité des roches inspectées autour du lac, on observe un recouvrement élevé par le tapis de périphyton.

Les tapis de périphyton présentent tous une combinaison de brun et de vert.

Des filaments de périphyton sont présents sur 33 % des roches examinées autour du lac et ils présentent tous une combinaison de brun et de vert.
