## Lac Forget – Suivi du périphyton en 2020

| Numéro RSVL | 0566 |
| Municipalité(s) | Mont-Tremblant |
| Date(s) des observations | 29 juillet 2020 |

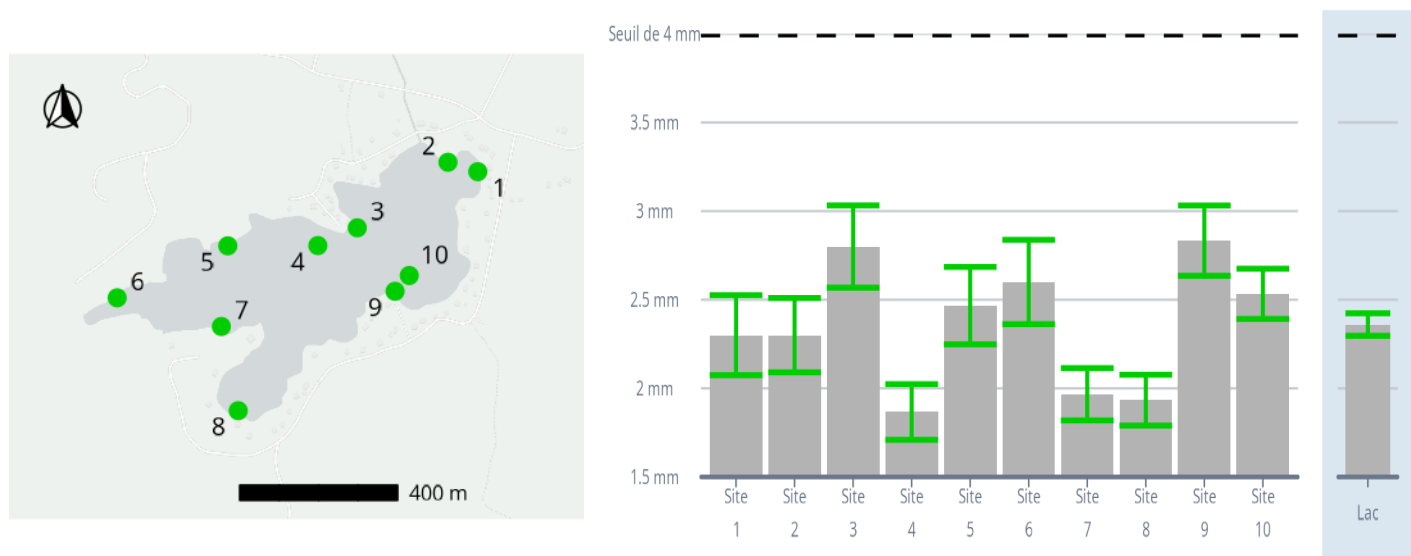
### Épaisseur moyenne du tapis de périphyton

Pour chaque site et pour l'ensemble du lac, les bandes grises représentent l'épaisseur moyenne du périphyton et les barres colorées illustrent la marge d'erreur autour de cette moyenne. À l'échelle du lac, l'épaisseur moyenne du tapis de périphyton est de 2,4 mm. Comme la marge d'erreur se situe entièrement sous la valeur seuil de 4 mm, cela suggère qu'il n'y a pas d'enrichissement en nutriments dans le littoral.

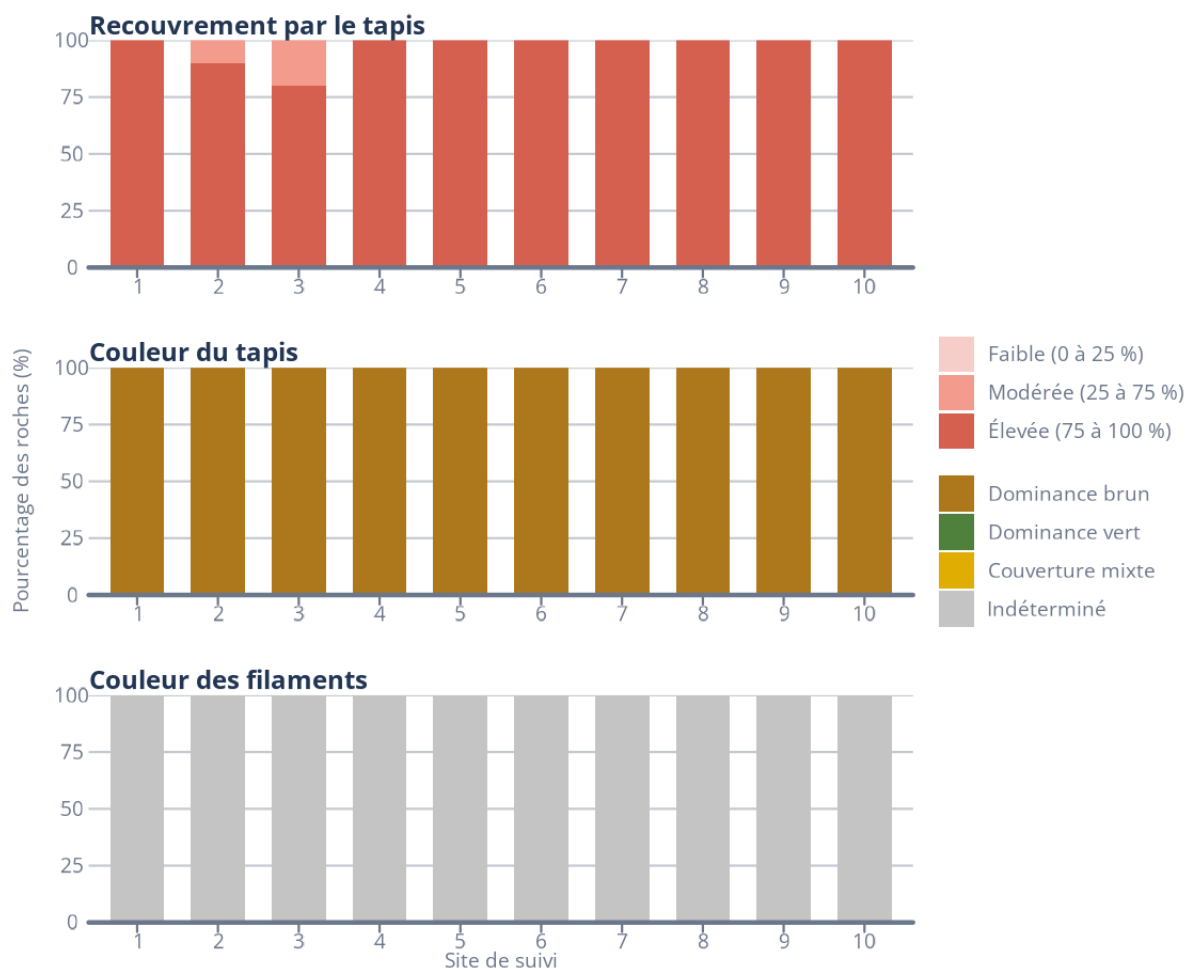
## Caractéristiques du périphyton

Sur la majorité des roches inspectées autour du lac, on observe un recouvrement élevé par le tapis de périphyton.

Les tapis de périphyton observés sont tous de couleur brune.

Aucun filament de périphyton n'a été observé.

Une augmentation du recouvrement, l'apparition de filaments ou une variation de couleur sont des signes à surveiller dans le temps pour détecter un changement dans le milieu.
