## Lac Fortier – Suivi du périphyton en 2019

| Numéro RSVL | 0439 |
| Municipalité(s) | Mont-Tremblant |
| Date(s) des observations | 14 août 2019 |

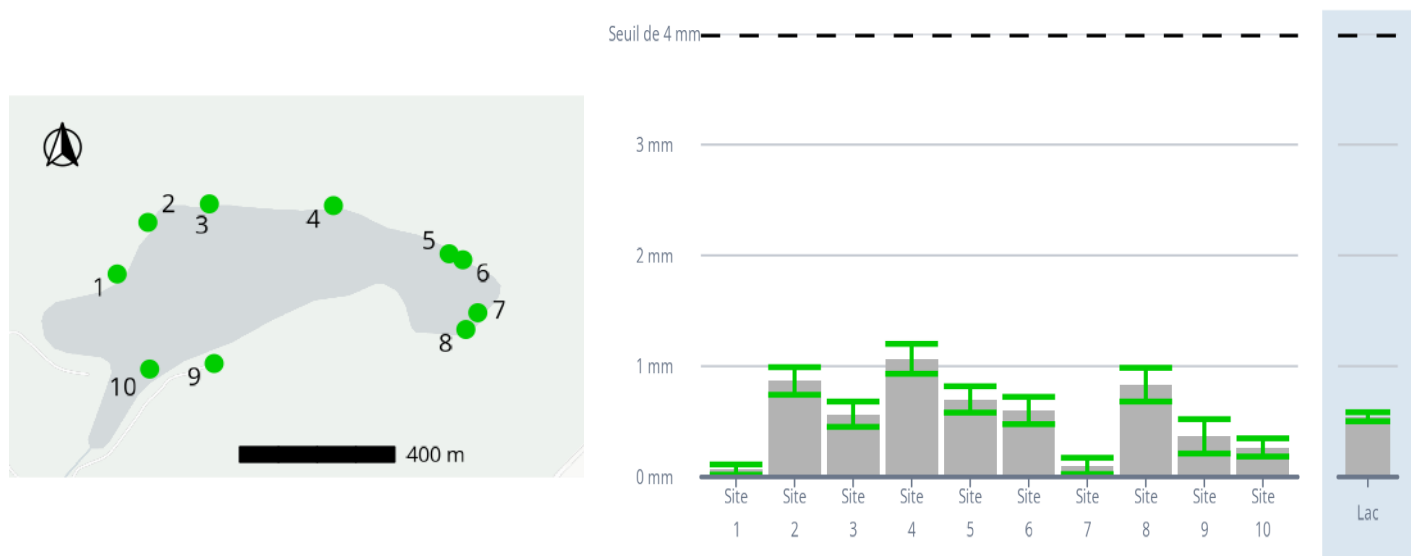
### Épaisseur moyenne du tapis de périphyton

### Probabilité d'enrichissement en nutriments dans le littoral

Pour chaque site et pour l'ensemble du lac, les bandes grises représentent l'épaisseur moyenne du périphyton et les barres colorées illustrent la marge d'erreur autour de cette moyenne. À l'échelle du lac, l'épaisseur moyenne du tapis de périphyton est de 0,5 mm. Comme la marge d'erreur se situe entièrement sous la valeur seuil de 4 mm, cela suggère qu'il n'y a pas d'enrichissement en nutriments dans le littoral.

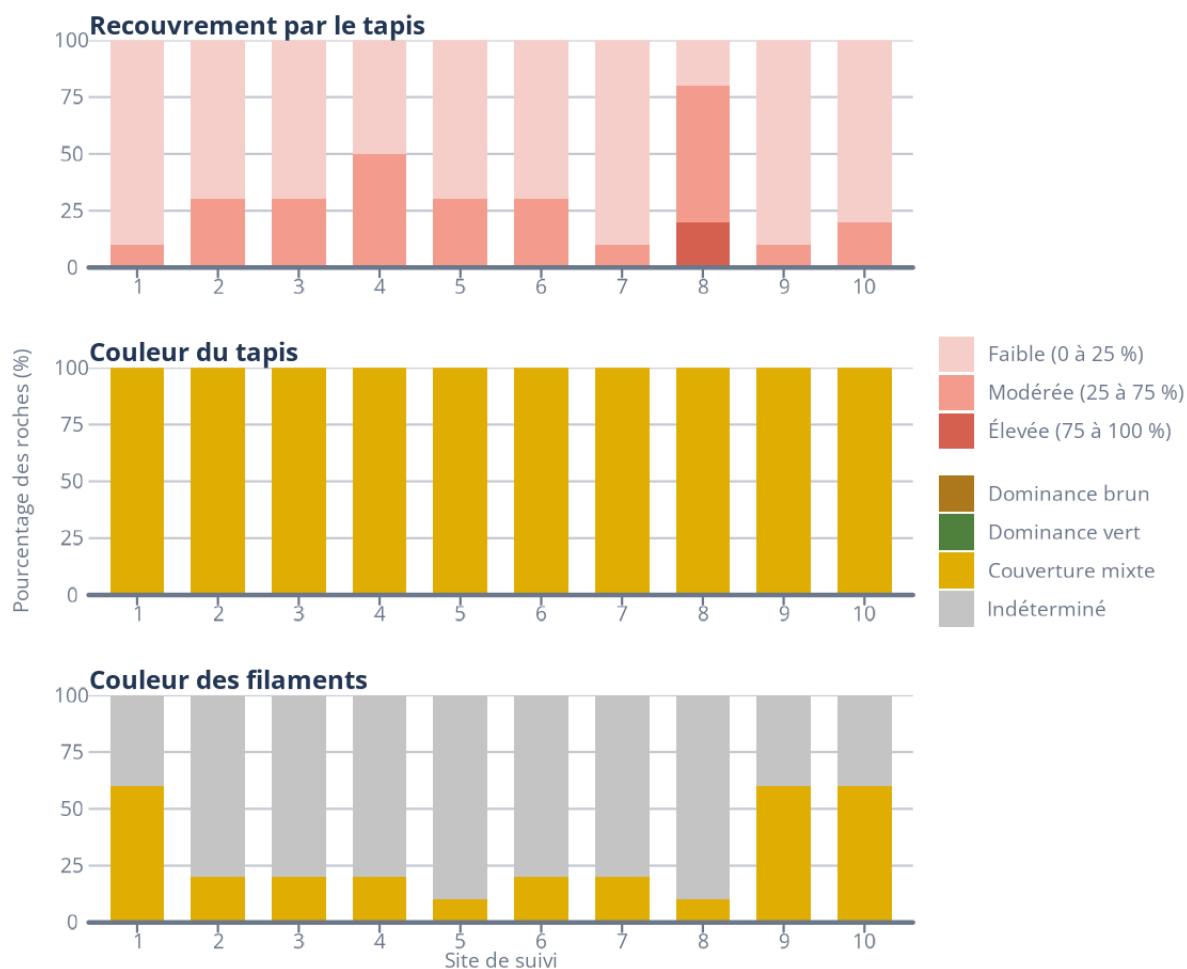
## Caractéristiques du périphyton

Sur la majorité des roches inspectées autour du lac, on observe un faible recouvrement par le tapis de périphyton.

Les tapis de périphyton présentent tous une combinaison de brun et de vert.

Des filaments de périphyton sont présents sur 30 % des roches examinées autour du lac et ils présentent tous une combinaison de brun et de vert.
