## Lac Fortier – Suivi du périphyton en 2020

| Numéro RSVL | 0439 |
| Municipalité(s) | Mont-Tremblant |
| Date(s) des observations | 31 juillet 2020 |

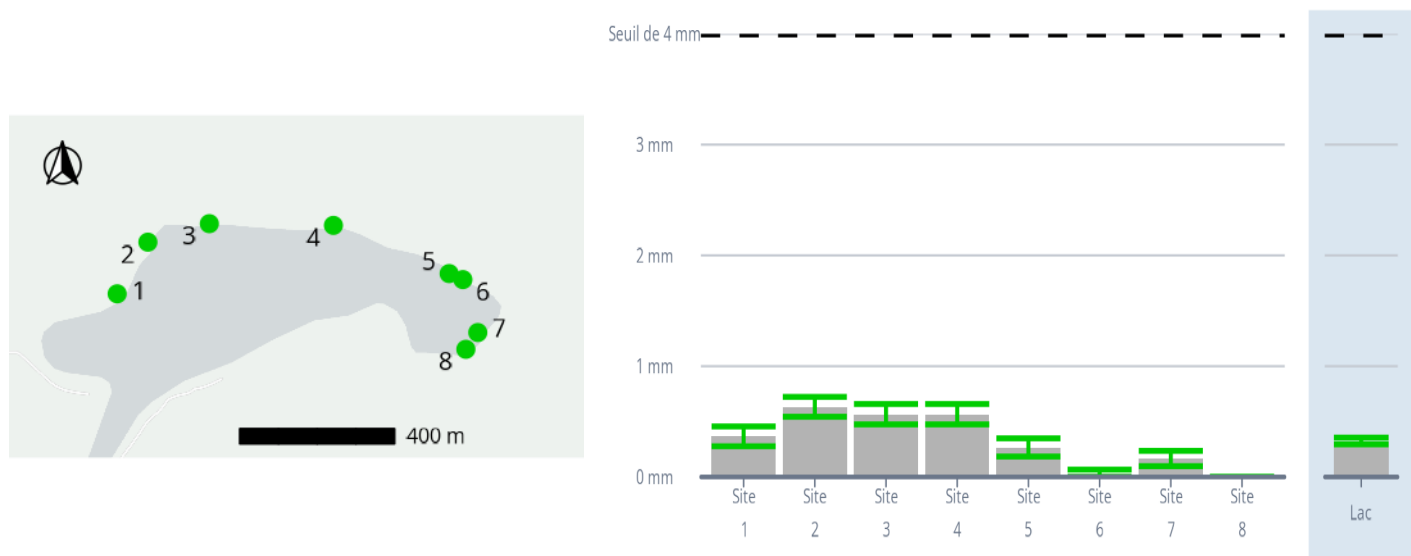
### Épaisseur moyenne du tapis de périphyton

Pour chaque site et pour l'ensemble du lac, les bandes grises représentent l'épaisseur moyenne du périphyton et les barres colorées illustrent la marge d'erreur autour de cette moyenne. À l'échelle du lac, l'épaisseur moyenne du tapis de périphyton est de 0,3 mm. Comme la marge d'erreur se situe entièrement sous la valeur seuil de 4 mm, cela suggère qu'il n'y a pas d'enrichissement en nutriments dans le littoral.

Les caractéristiques du périphyton peuvent varier d'un secteur à l'autre en fonction des apports locaux en nutriments, mais aussi en fonction de la présence d'herbivores aquatiques, de la lumière disponible ou de l'exposition au vent et aux courants.

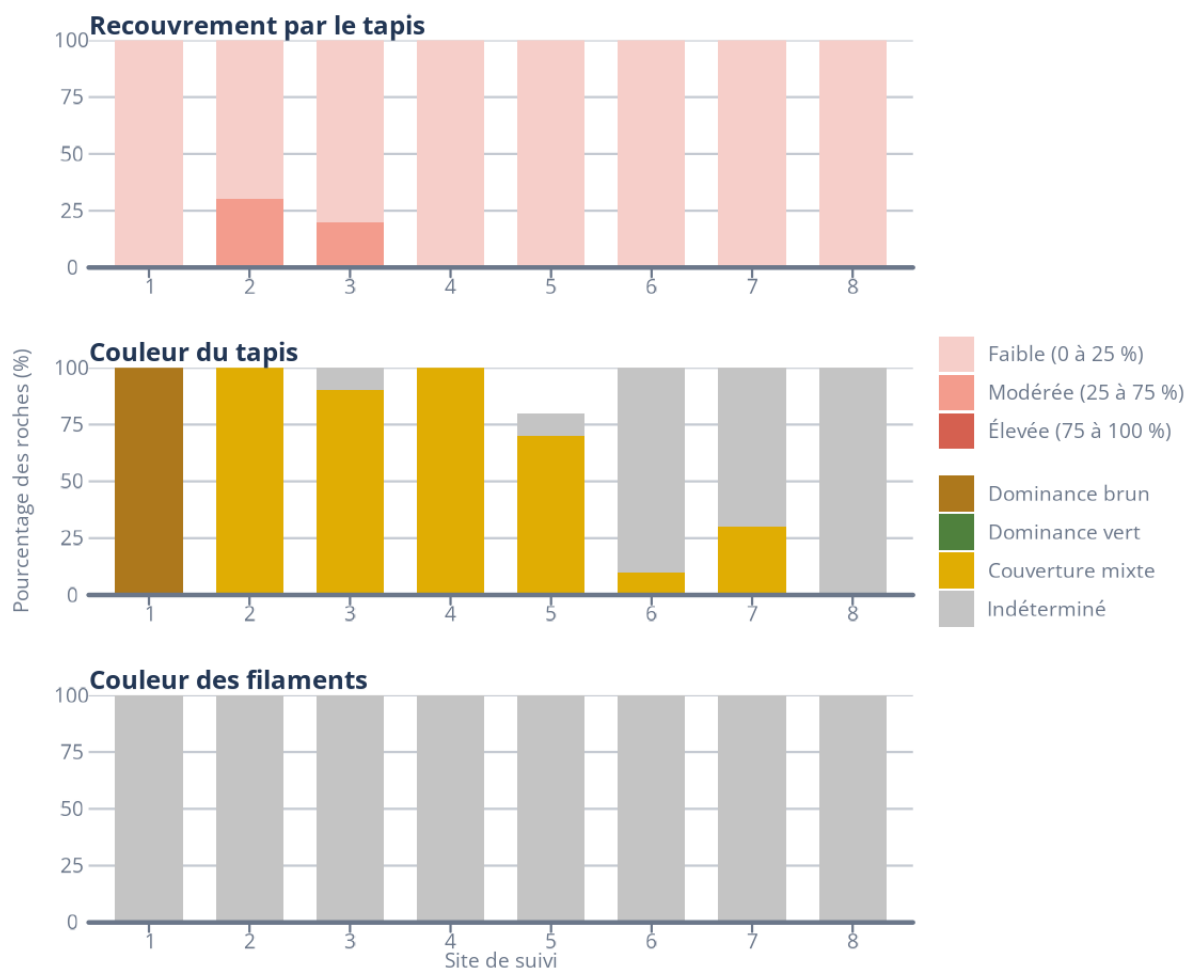
## Caractéristiques du périphyton

Sur la majorité des roches inspectées autour du lac, on observe un faible recouvrement par le tapis de périphyton.

Parmi les tapis de périphyton observés, 80 % présentent un mélange de brun et de vert et 20 % sont bruns.

Aucun filament de périphyton n'a été observé.

Une augmentation du recouvrement, l'apparition de filaments ou une variation de couleur sont des signes à surveiller dans le temps pour détecter un changement dans le milieu.
