## Lac Fortier – Suivi du périphyton en 2021

| Numéro RSVL | 0439 |
| Municipalité(s) | Mont-Tremblant |
| Date(s) des observations | 22 juillet 2021 |

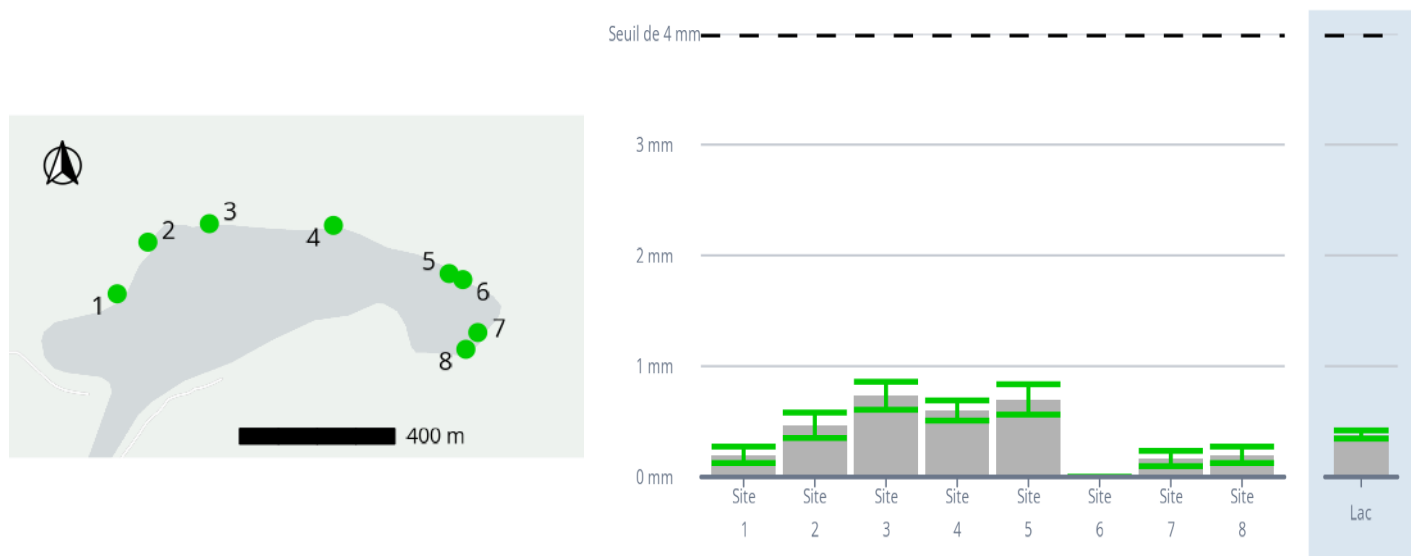
### Épaisseur moyenne du tapis de périphyton

Pour chaque site et pour l'ensemble du lac, les bandes grises représentent l'épaisseur moyenne du périphyton et les barres colorées illustrent la marge d'erreur autour de cette moyenne. À l'échelle du lac, l'épaisseur moyenne du tapis de périphyton est de 0,4 mm. Comme la marge d'erreur se situe entièrement sous la valeur seuil de 4 mm, cela suggère qu'il n'y a pas d'enrichissement en nutriments dans le littoral.

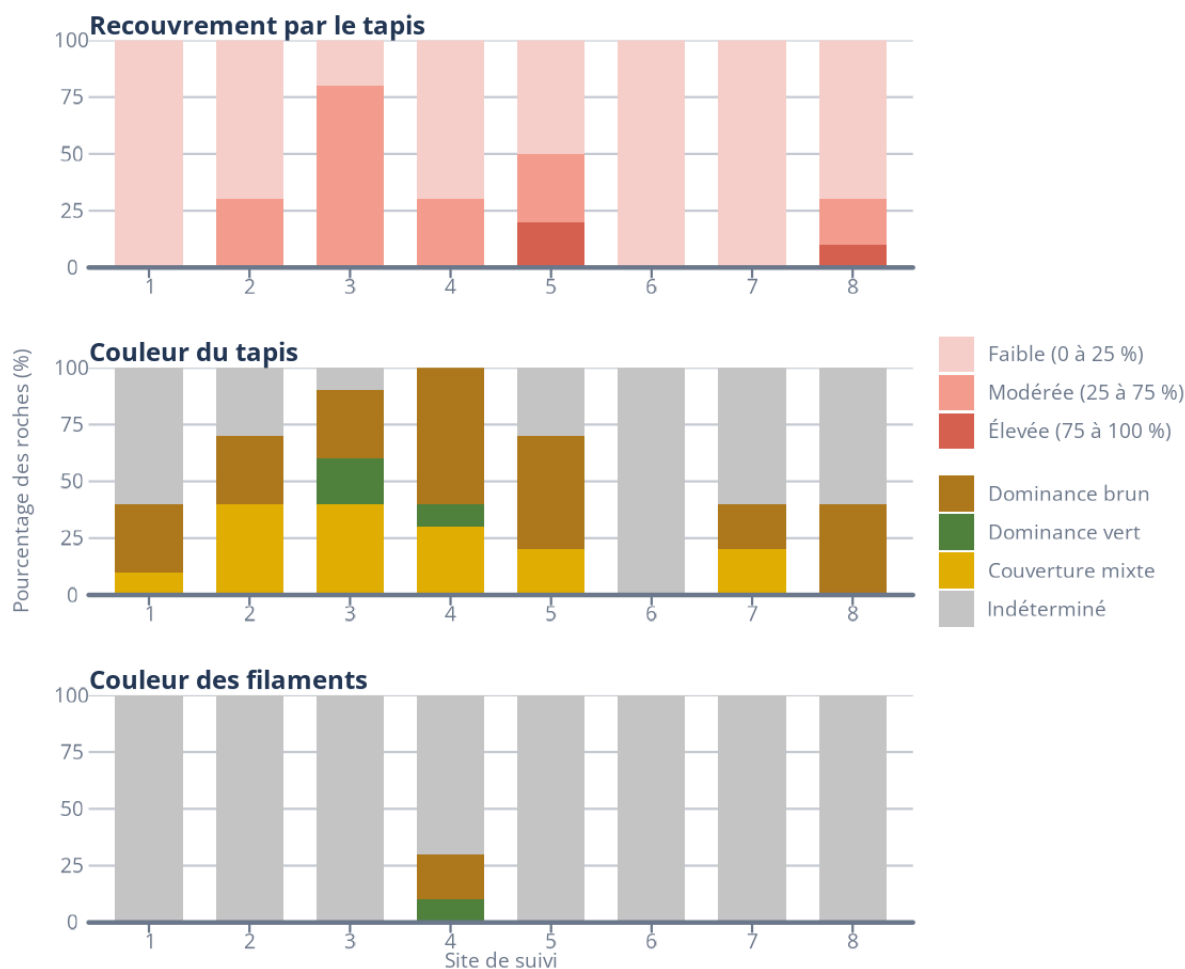
## Caractéristiques du périphyton

Les résultats sont exprimés en pourcentage de roches observées présentant chaque caractéristique.

Sur la majorité des roches inspectées autour du lac, on observe un faible recouvrement par le tapis de périphyton.

Parmi les tapis de périphyton observés, 58 % sont bruns, 36 % présentent un mélange de brun et de vert et 7 % sont verts.

Des filaments de périphyton sont présents sur 4 % des roches examinées autour du lac.
