## Lac Gauthier – Suivi du périphyton en 2015

| Numéro RSVL | 0070 |
| Municipalité(s) | Lac-Supérieur et Mont-Tremblant |
| Date(s) des observations | 14 et 29 juillet 2015 |

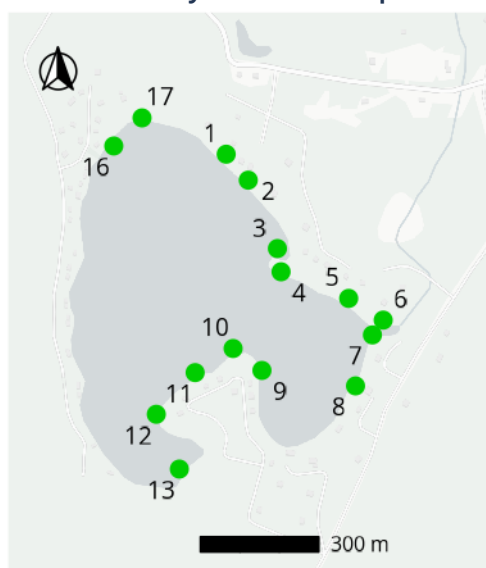
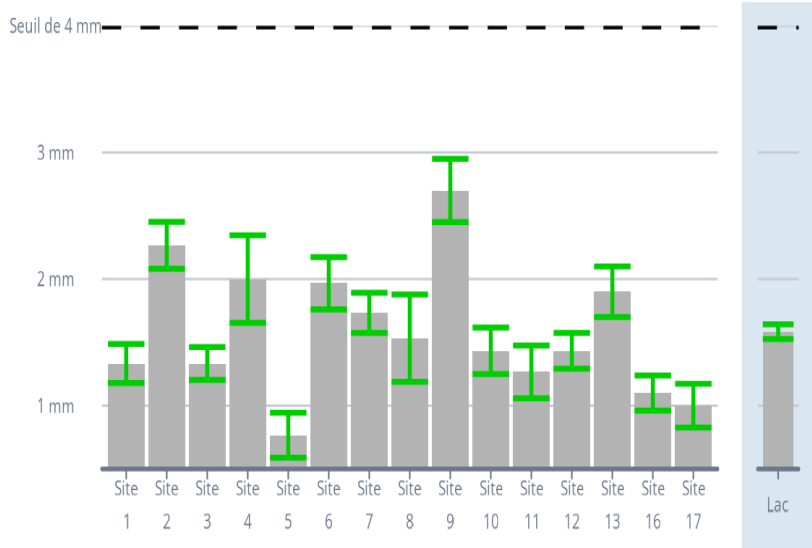
### Épaisseur moyenne du tapis de périphyton

Pour chaque site et pour l'ensemble du lac, les bandes grises représentent l'épaisseur moyenne du périphyton et les barres colorées illustrent la marge d'erreur autour de cette moyenne. À l'échelle du lac, l'épaisseur moyenne du tapis de périphyton est de 1,6 mm. Comme la marge d'erreur se situe entièrement sous la valeur seuil de 4 mm, cela suggère qu'il n'y a pas d'enrichissement en nutriments dans le littoral.

Les caractéristiques du périphyton peuvent varier d'un secteur à l'autre en fonction des apports locaux en nutriments, mais aussi en fonction de la présence d'herbivores aquatiques, de la lumière disponible ou de l'exposition au vent et aux courants.

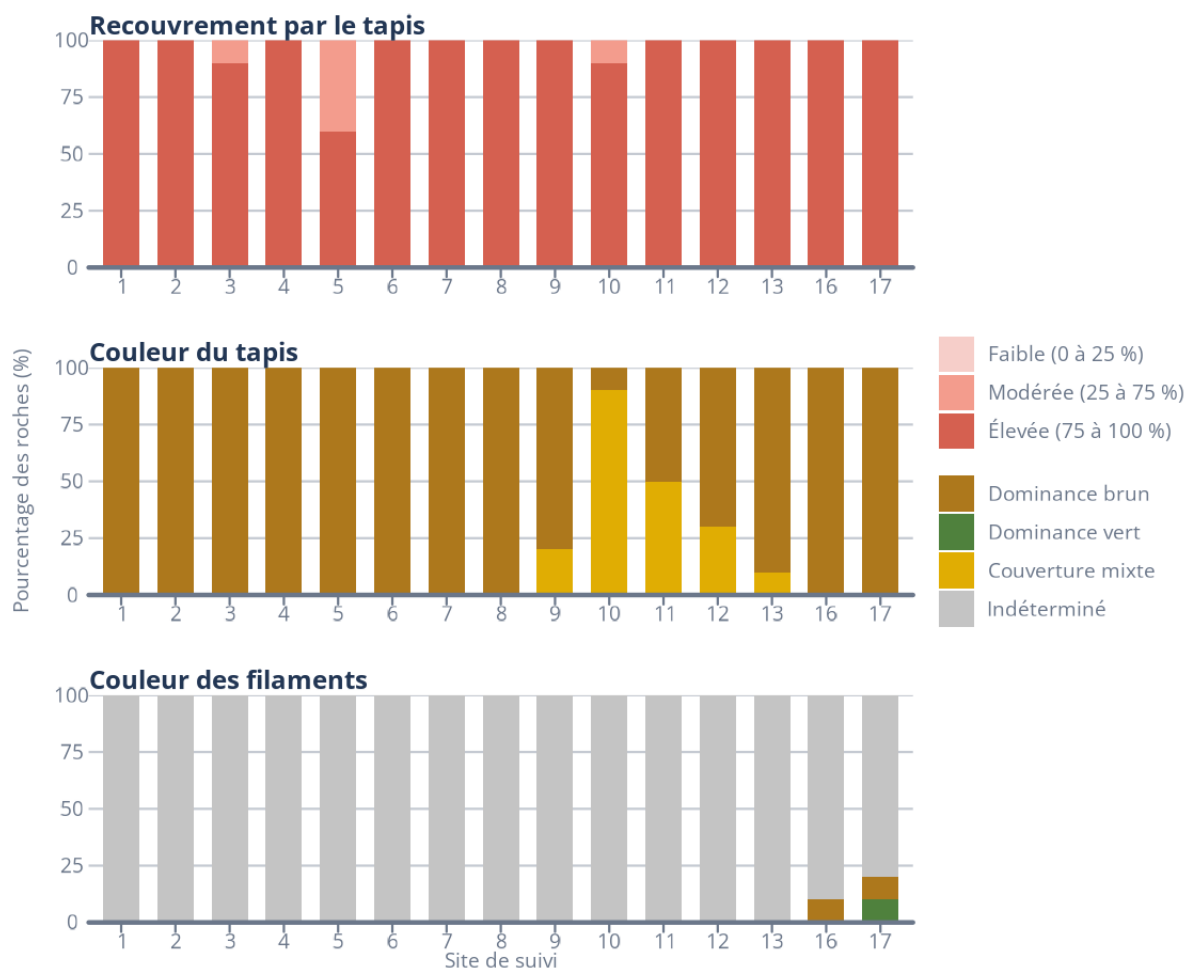
## Caractéristiques du périphyton

Sur la majorité des roches inspectées autour du lac, on observe un recouvrement élevé par le tapis de périphyton.

Parmi les tapis de périphyton observés, 87 % sont bruns et 13 % présentent un mélange de brun et de vert.

Des filaments de périphyton sont présents sur 2 % des roches examinées autour du lac.

Une augmentation du recouvrement, l'apparition de filaments ou une variation de couleur sont des signes à surveiller dans le temps pour détecter un changement dans le milieu.
