## Lac Gauthier – Suivi du périphyton en 2021

| Numéro RSVL | 0070 |
| Date(s) des observations | 22 et 23 juillet 2021 |

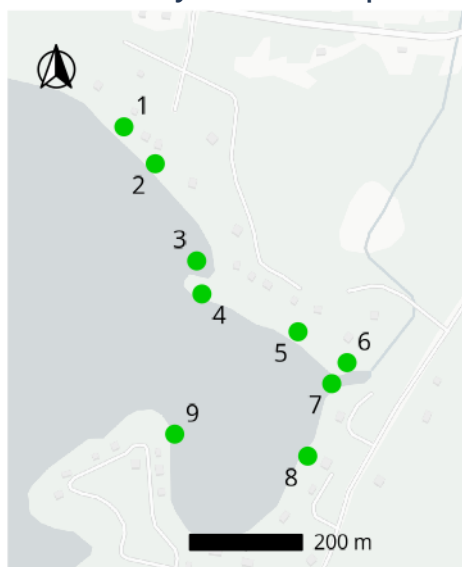
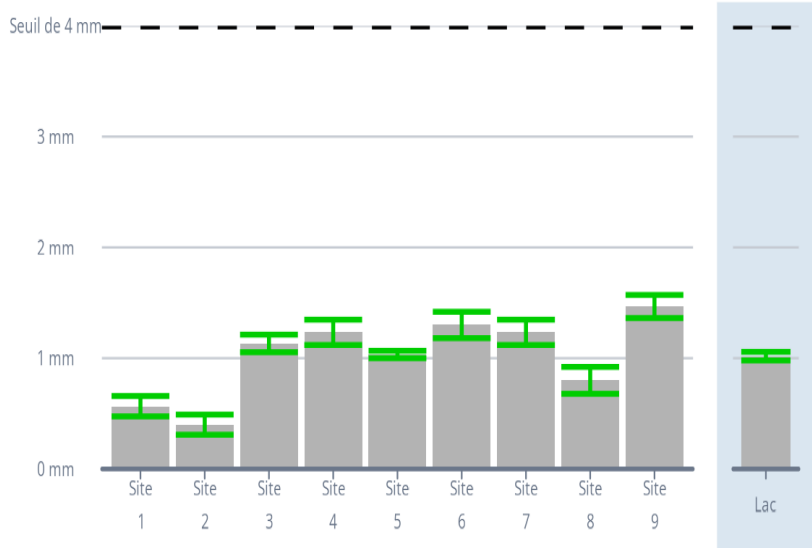
### Épaisseur moyenne du tapis de périphyton

Pour chaque site et pour l'ensemble du lac, les bandes grises représentent l'épaisseur moyenne du périphyton et les barres colorées illustrent la marge d'erreur autour de cette moyenne. À l'échelle du lac, l'épaisseur moyenne du tapis de périphyton est de 1,0 mm. Comme la marge d'erreur se situe entièrement sous la valeur seuil de 4 mm, cela suggère qu'il n'y a pas d'enrichissement en nutriments dans le littoral.

Les caractéristiques du périphyton peuvent varier d'un secteur à l'autre en fonction des apports locaux en nutriments, mais aussi en fonction de la présence d'herbivores aquatiques, de la lumière disponible ou de l'exposition au vent et aux courants.

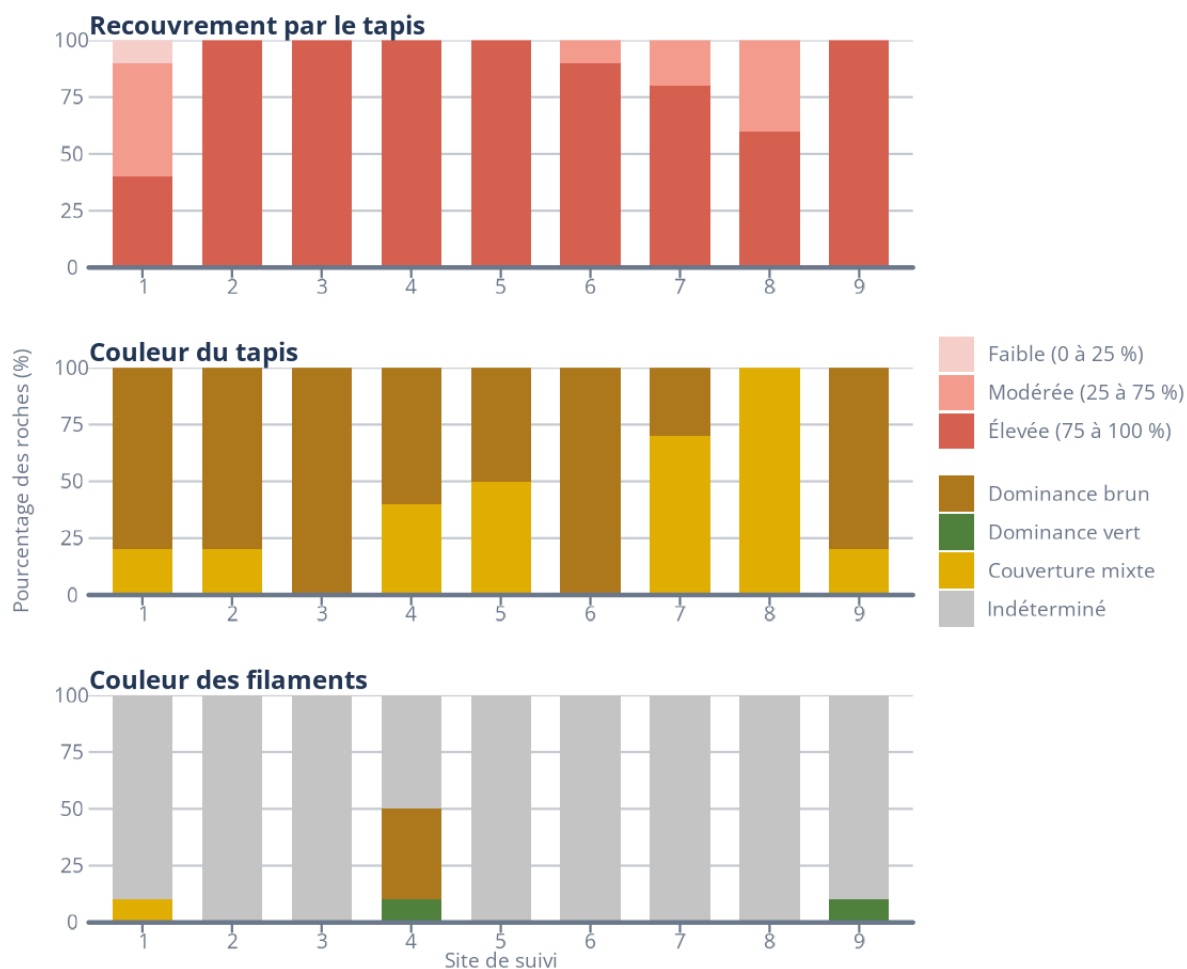
## Caractéristiques du périphyton

Sur la majorité des roches inspectées autour du lac, on observe un recouvrement élevé par le tapis de périphyton.

Parmi les tapis de périphyton observés, 64 % sont bruns et 36 % présentent un mélange de brun et de vert.

Des filaments de périphyton sont présents sur 8 % des roches examinées autour du lac.

Une augmentation du recouvrement, l'apparition de filaments ou une variation de couleur sont des signes à surveiller dans le temps pour détecter un changement dans le milieu.
