## Lac Gauthier – Suivi du périphyton en 2022

| Numéro RSVL | 0070 |
| Municipalité(s) | Lac-Supérieur et Mont-Tremblant |
| Date(s) des observations | 4 août 2022 |

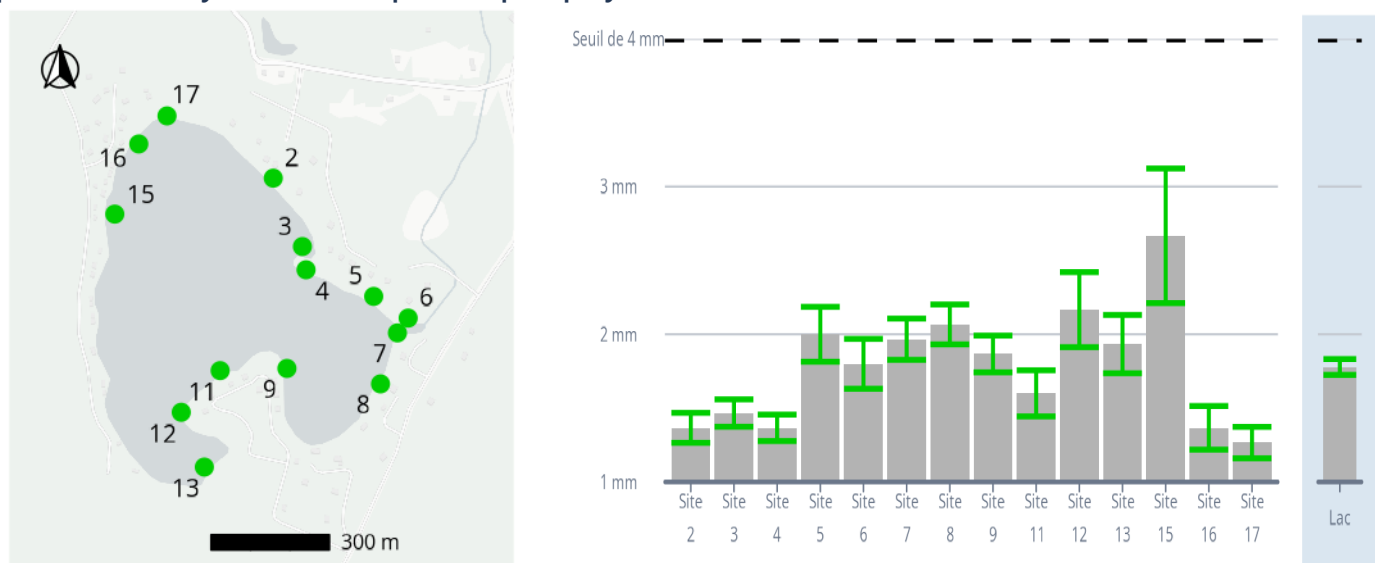
### Épaisseur moyenne du tapis de périphyton

Pour chaque site et pour l'ensemble du lac, les bandes grises représentent l'épaisseur moyenne du périphyton et les barres colorées illustrent la marge d'erreur autour de cette moyenne. À l'échelle du lac, l'épaisseur moyenne du tapis de périphyton est de 1,8 mm. Comme la marge d'erreur se situe entièrement sous la valeur seuil de 4 mm, cela suggère qu'il n'y a pas d'enrichissement en nutriments dans le littoral.

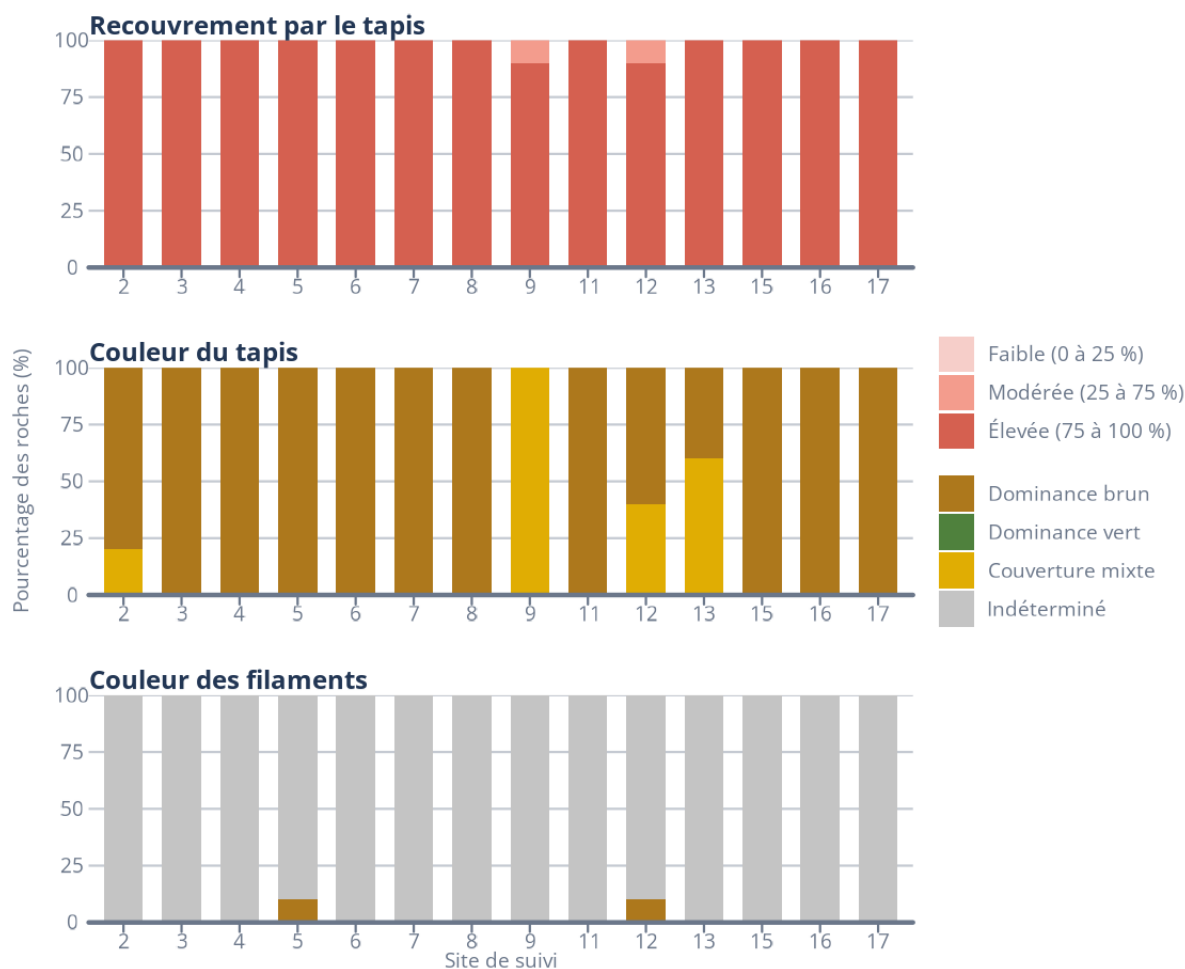
## Caractéristiques du périphyton

Sur la majorité des roches inspectées autour du lac, on observe un recouvrement élevé par le tapis de périphyton.

Parmi les tapis de périphyton observés, 84 % sont bruns et 16 % présentent un mélange de brun et de vert.

Des filaments de périphyton sont présents sur 1 % des roches examinées autour du lac et ils sont tous de couleur brune.
