## Lac Gélinas – Suivi du périphyton en 2014

| Numéro RSVL | 0432 |
| Municipalité(s) | Mont-Tremblant |

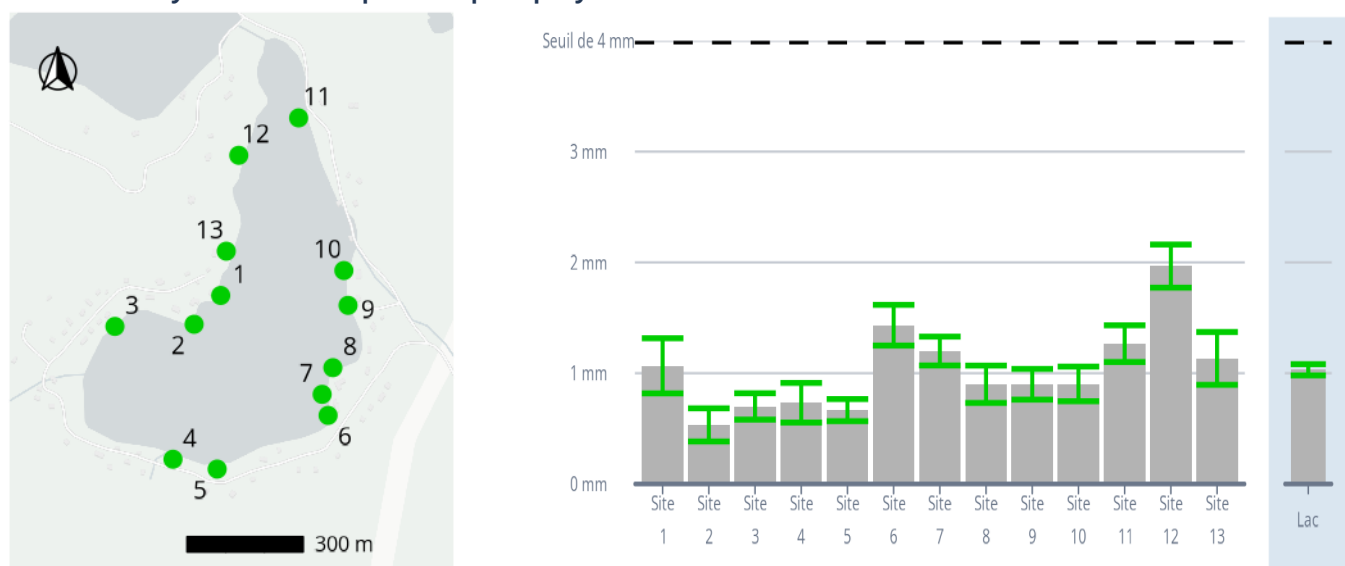
### Épaisseur moyenne du tapis de périphyton

Pour chaque site et pour l'ensemble du lac, les bandes grises représentent l'épaisseur moyenne du périphyton et les barres colorées illustrent la marge d'erreur autour de cette moyenne. À l'échelle du lac, l'épaisseur moyenne du tapis de périphyton est de 1,0 mm. Comme la marge d'erreur se situe entièrement sous la valeur seuil de 4 mm, cela suggère qu'il n'y a pas d'enrichissement en nutriments dans le littoral.

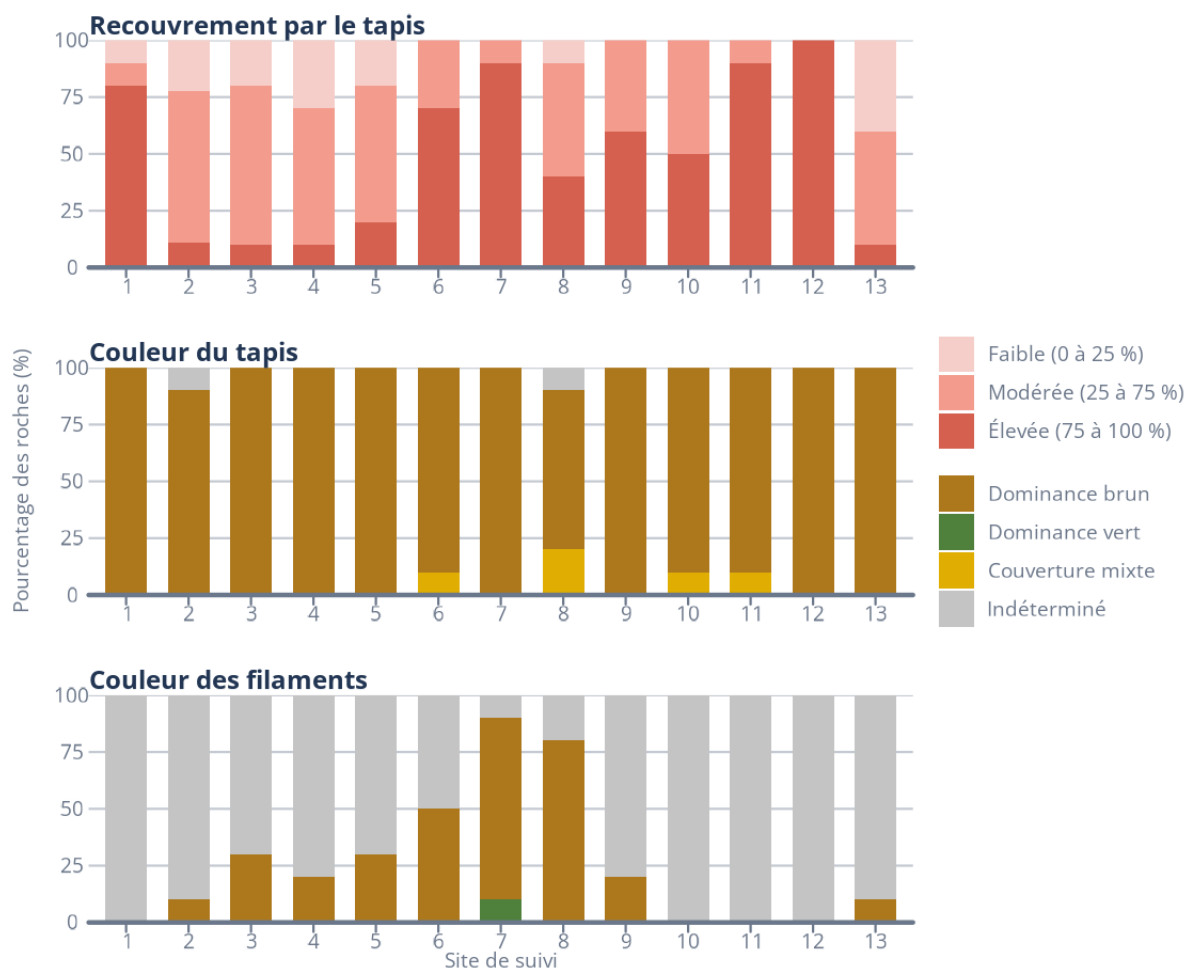
## Caractéristiques du périphyton

À l'échelle du lac, 12 % des roches inspectées ont un recouvrement faible, 39 % ont un recouvrement moyen et 49 % ont un recouvrement élevé. Les sites d'échantillonnage 1, 7, 11 et 12 se démarquent par un recouvrement particulièrement élevé.

Parmi les tapis de périphyton observés, 96 % sont bruns et 4 % présentent un mélange de brun et de vert.

Des filaments de périphyton sont présents sur 26 % des roches examinées autour du lac. Parmi les roches où des filaments sont observés, 97 % présentent des filaments bruns et 3 % présentent des filaments verts.
