## Lac Gélinas – Suivi du périphyton en 2015

| Numéro RSVL | 0432 |
| Municipalité(s) | Mont-Tremblant |
| Date(s) des observations | 8 juillet 2015 |

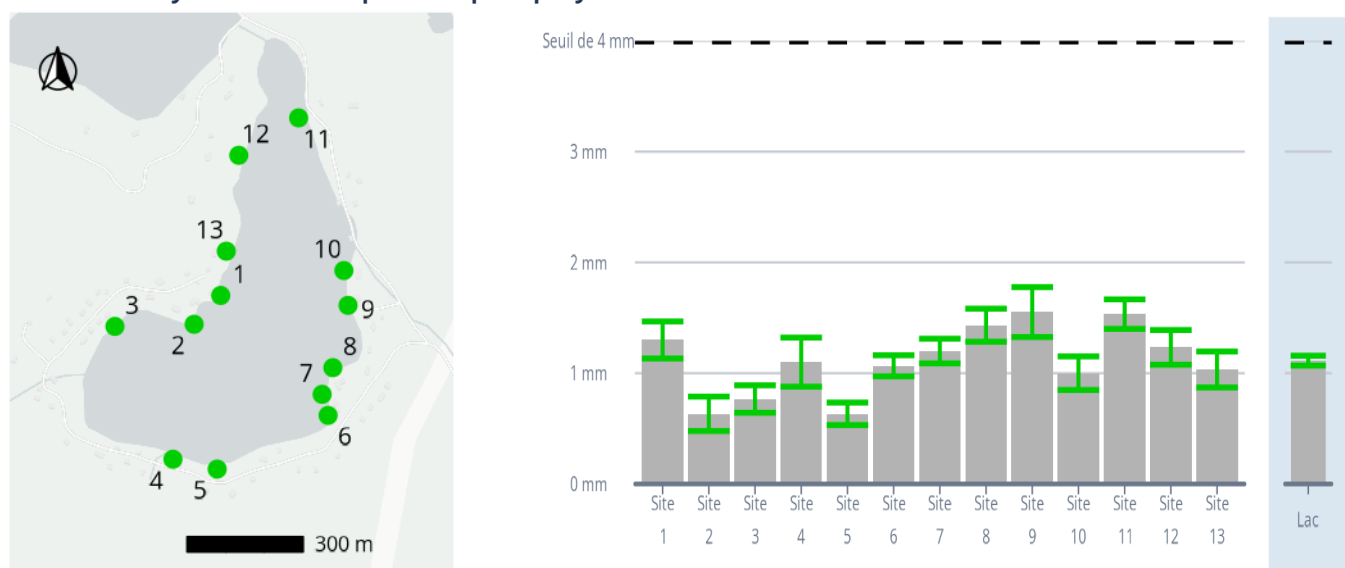
### Épaisseur moyenne du tapis de périphyton

### Probabilité d'enrichissement en nutriments dans le littoral

Pour chaque site et pour l'ensemble du lac, les bandes grises représentent l'épaisseur moyenne du périphyton et les barres colorées illustrent la marge d'erreur autour de cette moyenne. À l'échelle du lac, l'épaisseur moyenne du tapis de périphyton est de 1,1 mm. Comme la marge d'erreur se situe entièrement sous la valeur seuil de 4 mm, cela suggère qu'il n'y a pas d'enrichissement en nutriments dans le littoral.

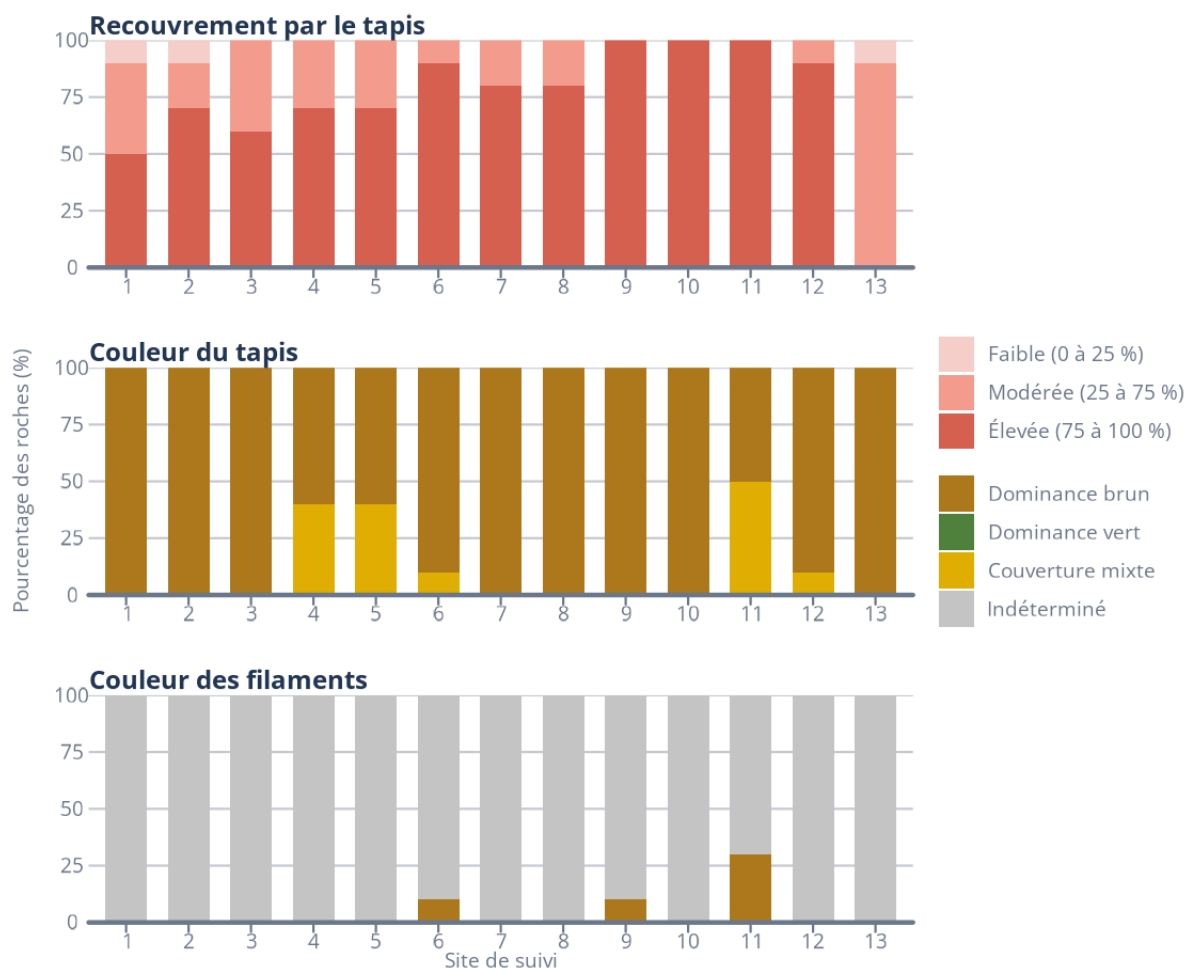
## Caractéristiques du périphyton

Les résultats sont exprimés en pourcentage de roches observées présentant chaque caractéristique.

Sur la majorité des roches inspectées autour du lac, on observe un recouvrement élevé par le tapis de périphyton.

Parmi les tapis de périphyton observés, 88 % sont bruns et 12 % présentent un mélange de brun et de vert.

Des filaments de périphyton sont présents sur 4 % des roches examinées autour du lac et ils sont tous de couleur brune.

Une augmentation du recouvrement, l'apparition de filaments ou une variation de couleur sont des signes à surveiller dans le temps pour détecter un changement dans le milieu.
