## Lac Gélinas – Suivi du périphyton en 2022

| Numéro RSVL | 0432 |
| Municipalité(s) | Mont-Tremblant |
| Date(s) des observations | 8 août 2022 |

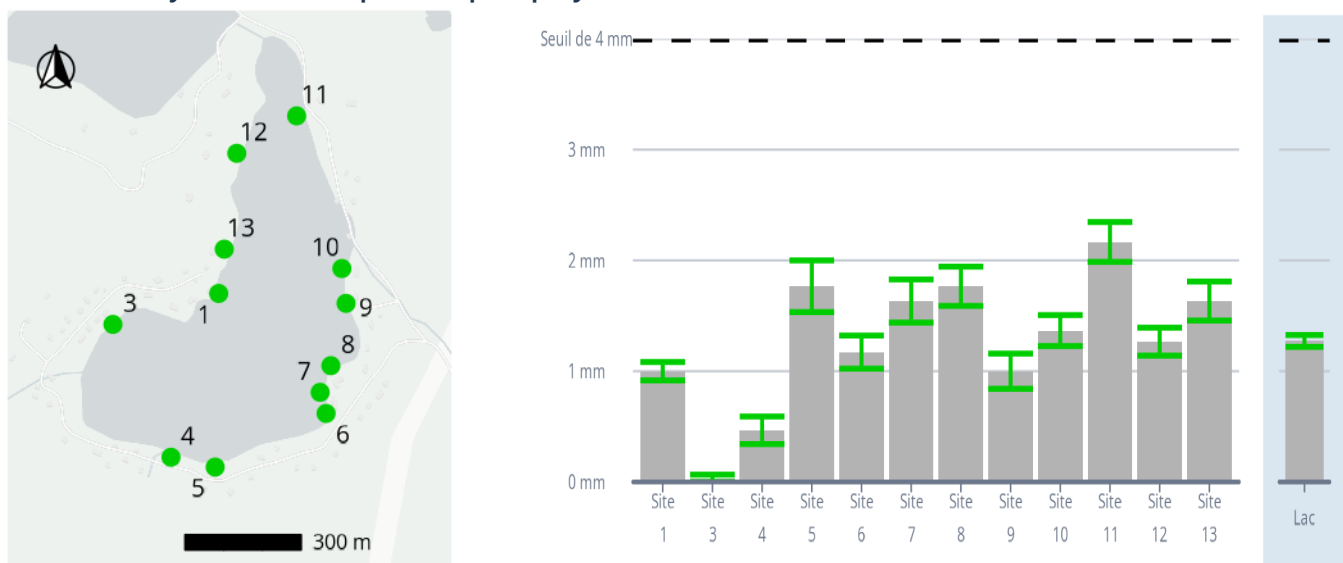
### Épaisseur moyenne du tapis de périphyton

Pour chaque site et pour l'ensemble du lac, les bandes grises représentent l'épaisseur moyenne du périphyton et les barres colorées illustrent la marge d'erreur autour de cette moyenne. À l'échelle du lac, l'épaisseur moyenne du tapis de périphyton est de 1,3 mm. Comme la marge d'erreur se situe entièrement sous la valeur seuil de 4 mm, cela suggère qu'il n'y a pas d'enrichissement en nutriments dans le littoral.

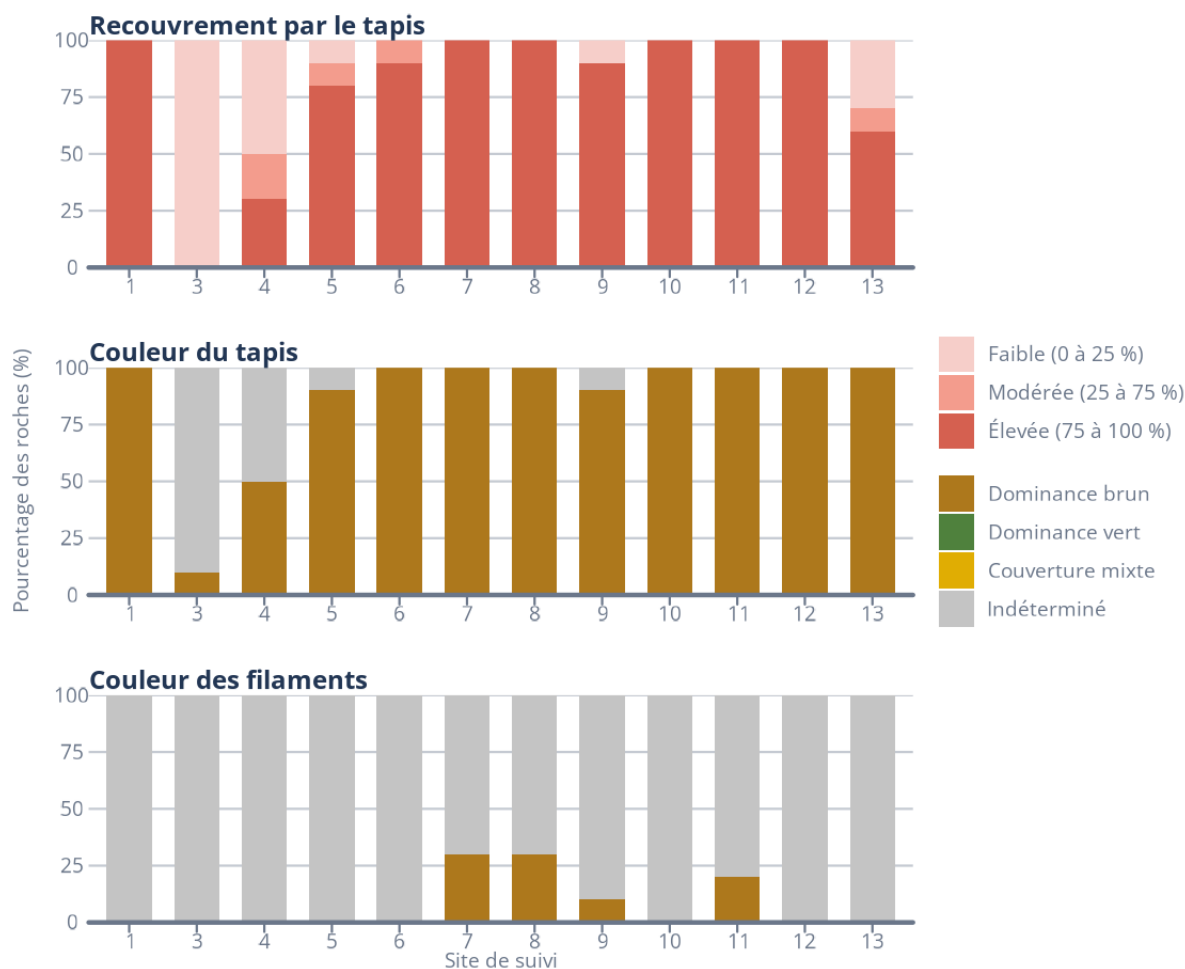
## Caractéristiques du périphyton

Les résultats sont exprimés en pourcentage de roches observées présentant chaque caractéristique.

Sur la majorité des roches inspectées autour du lac, on observe un recouvrement élevé par le tapis de périphyton.

Les tapis de périphyton observés sont tous de couleur brune.

Des filaments de périphyton sont présents sur 8 % des roches examinées autour du lac et ils sont tous de couleur brune.
