## Lac Gélinas – Suivi du périphyton en 2023

| Numéro RSVL | 0432 |
| Municipalité(s) | Mont-Tremblant |
| Date(s) des observations | 2 et 4 août 2023 |

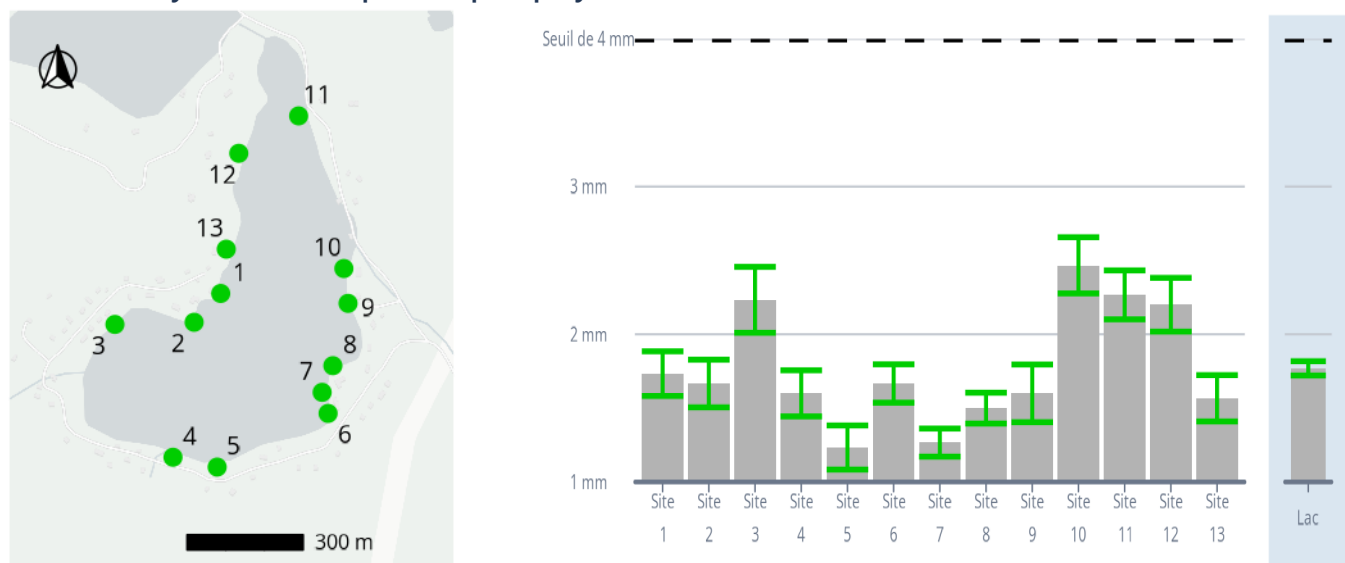
### Épaisseur moyenne du tapis de périphyton

Pour chaque site et pour l'ensemble du lac, les bandes grises représentent l'épaisseur moyenne du périphyton et les barres colorées illustrent la marge d'erreur autour de cette moyenne. À l'échelle du lac, l'épaisseur moyenne du tapis de périphyton est de 1,8 mm. Comme la marge d'erreur se situe entièrement sous la valeur seuil de 4 mm, cela suggère qu'il n'y a pas d'enrichissement en nutriments dans le littoral.

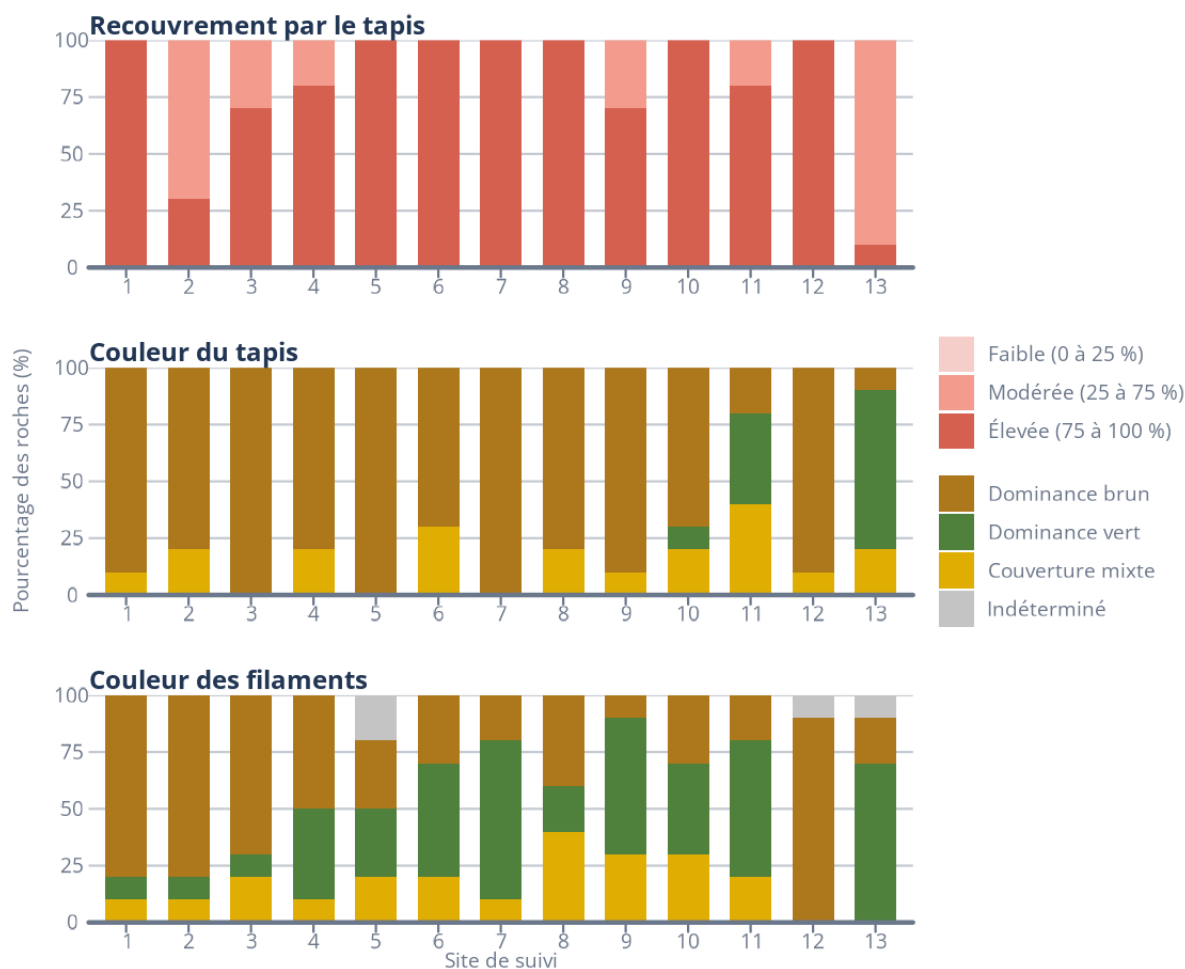
## Caractéristiques du périphyton

Les résultats sont exprimés en pourcentage de roches observées présentant chaque caractéristique.

Sur la majorité des roches inspectées autour du lac, on observe un recouvrement élevé par le tapis de périphyton.

Parmi les tapis de périphyton observés, 78 % sont bruns, 14 % présentent un mélange de brun et de vert et 8 % sont verts.

Des filaments de périphyton sont présents sur 97 % des roches examinées autour du lac. Parmi les roches où des filaments sont observés, 46 % présentent des filaments bruns, 36 % présentent des filaments verts et 17 % présentent des filaments avec une combinaison de brun et de vert.
