## Lac des Seigneurs – Suivi du périphyton en 2020

| Numéro RSVL | 0234 |
| Municipalité(s) | Sainte-Anne-des-Lacs |
| Date(s) des observations | 11 août 2020 |

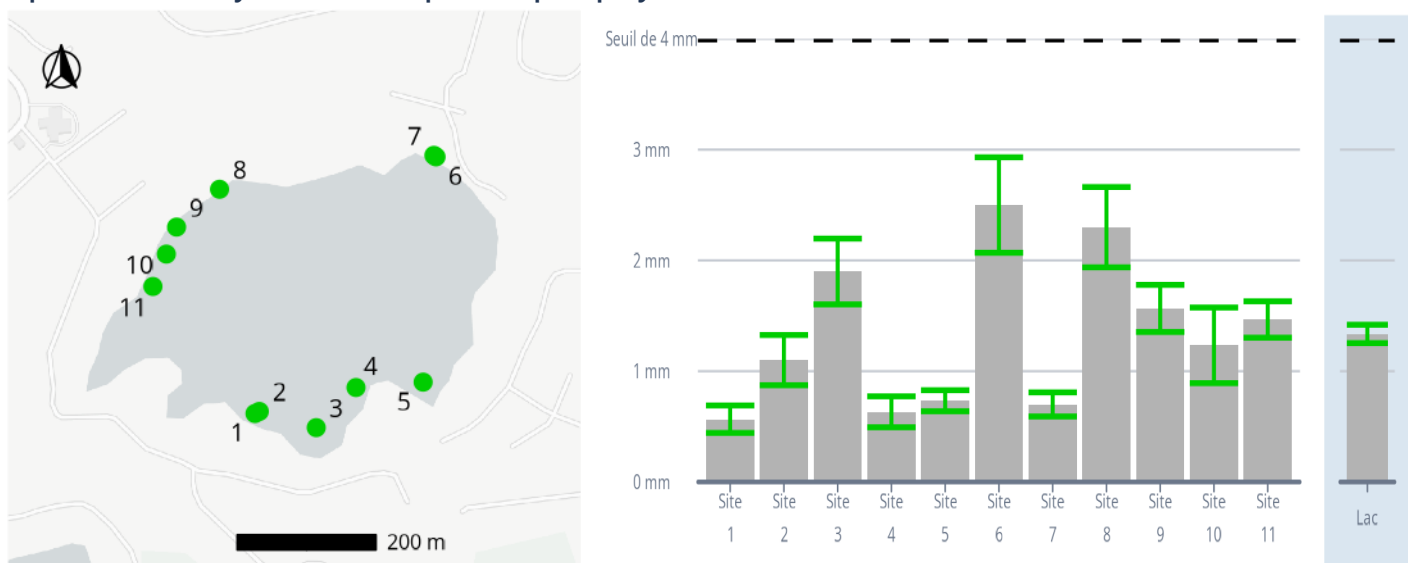
### Épaisseur moyenne du tapis de périphyton

- Peu probable
- Probable
- Très probable

Pour chaque site et pour l'ensemble du lac, les bandes grises représentent l'épaisseur moyenne du périphyton et les barres colorées illustrent la marge d'erreur autour de cette moyenne. À l'échelle du lac, l'épaisseur moyenne du tapis de périphyton est de 1,3 mm. Comme la marge d'erreur se situe entièrement sous la valeur seuil de 4 mm, cela suggère qu'il n'y a pas d'enrichissement en nutriments dans le littoral.

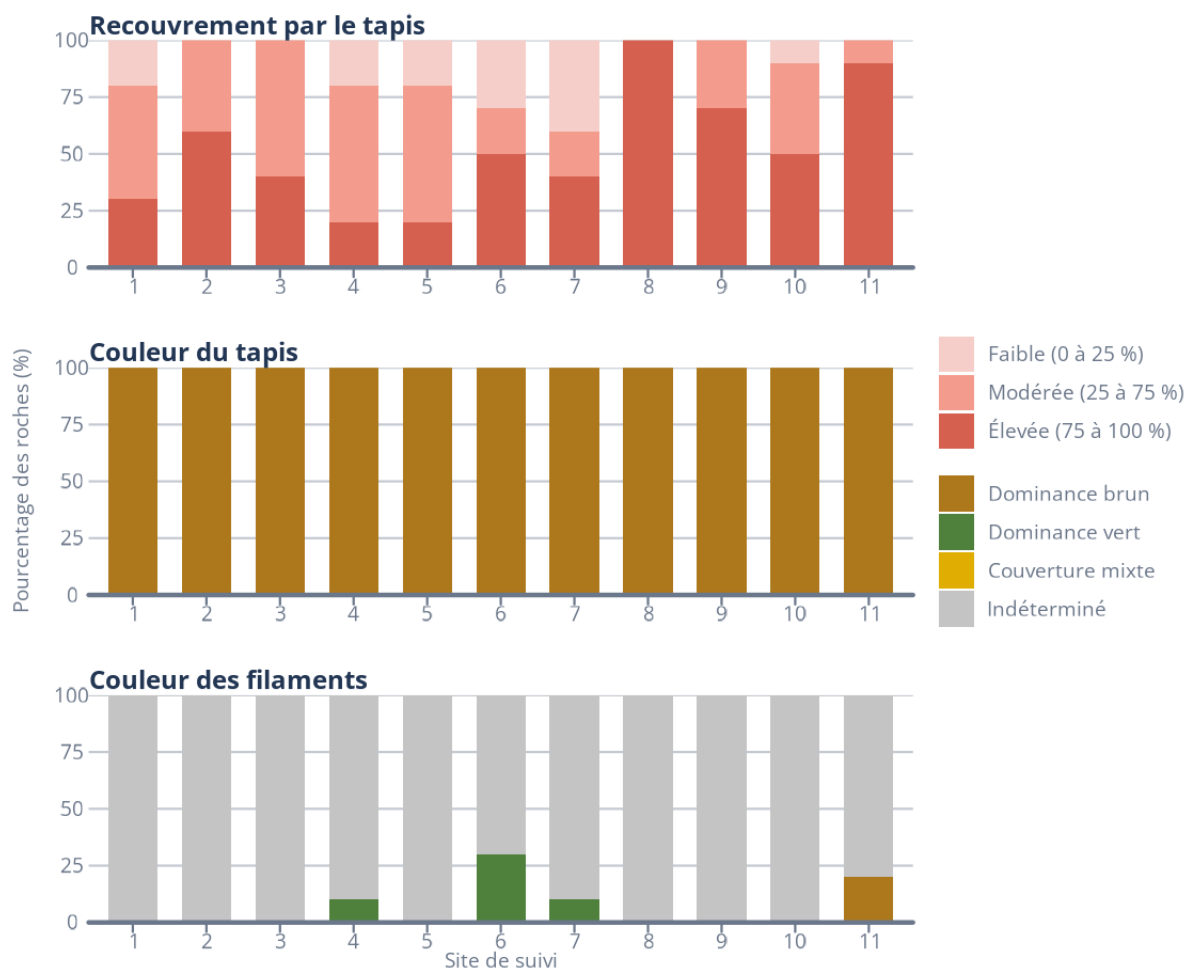
## Caractéristiques du périphyton

Les résultats sont exprimés en pourcentage de roches observées présentant chaque caractéristique.

Sur la majorité des roches inspectées autour du lac, on observe un recouvrement élevé par le tapis de périphyton.

Les tapis de périphyton observés sont tous de couleur brune.

Des filaments de périphyton sont présents sur 6 % des roches examinées autour du lac.

Une augmentation du recouvrement, l'apparition de filaments ou une variation de couleur sont des signes à surveiller dans le temps pour détecter un changement dans le milieu.
